EXPANSION DU BETON DANS LES BARRAGES SUISSES

08.05.2017

Rapport du Comité suisse des barrages CSB sur l'état de la
problématique de l'expansion du béton dans les barrages suisses

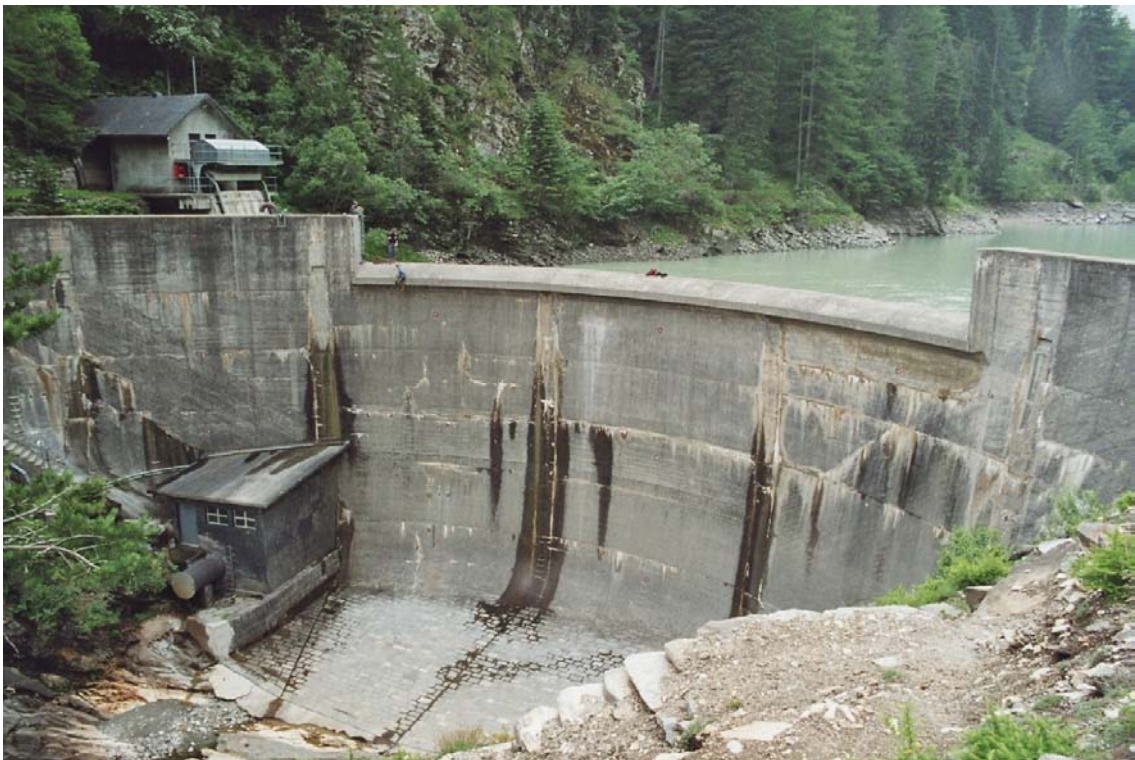
Figure 1: Ancien barrage de Sera endommagé par la RAG (vallée de Zwischbergen près de Gondo VS)

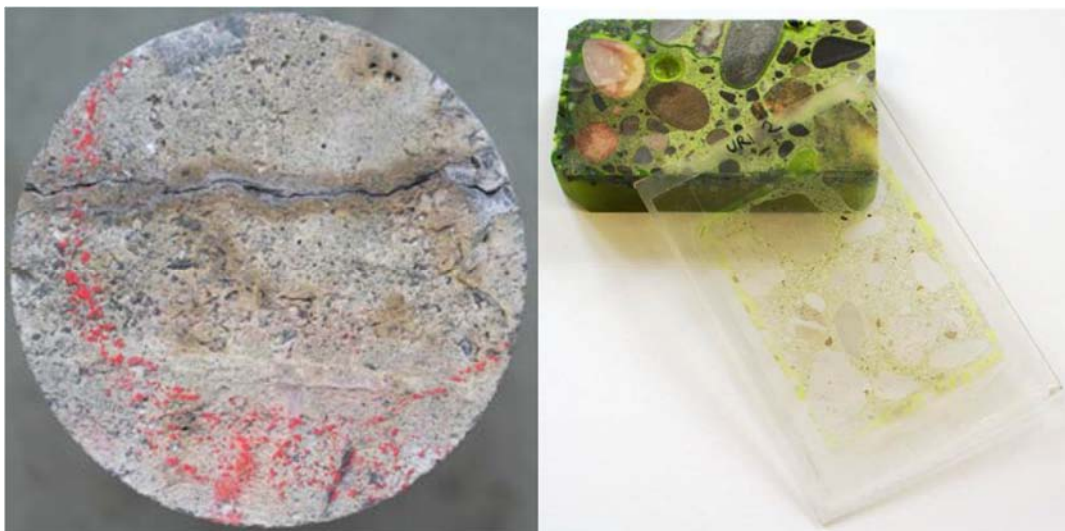
Figure 6: Surface d'une carotte de béton $d = 100$ mm avec fissure due à la RAG (gauche) et échantillon de béton 50×90 mm avec une tranche fine imprégnée pour examen avec microscope optique (droite) [10].

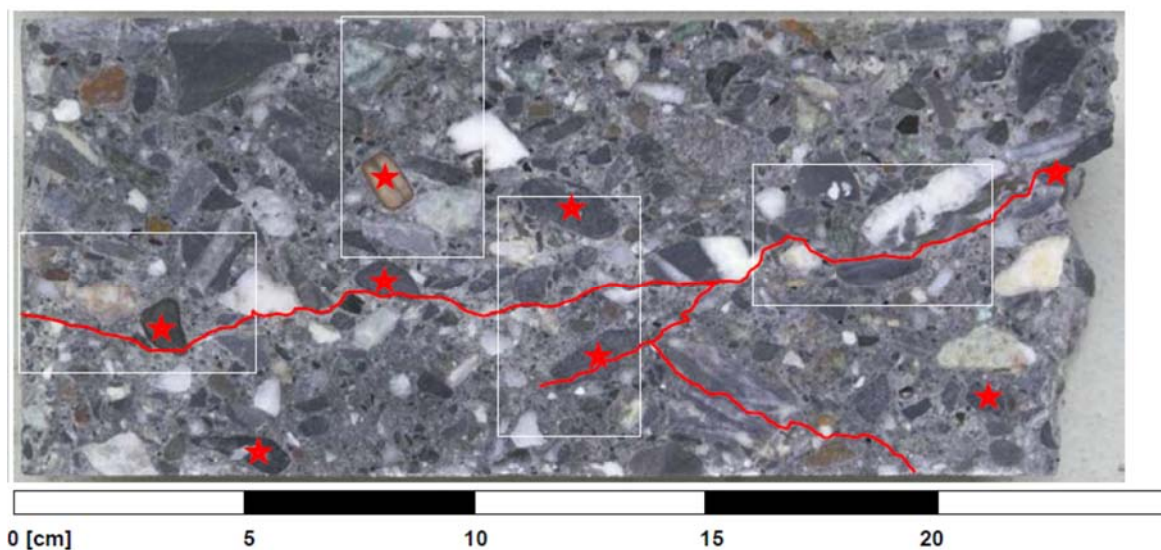
Figure 7: Carotte coupée longitudinalement avec des fissures visibles (lignes rouges) et régions sélectionnées pour des lames minces (rectangles blancs) [10].

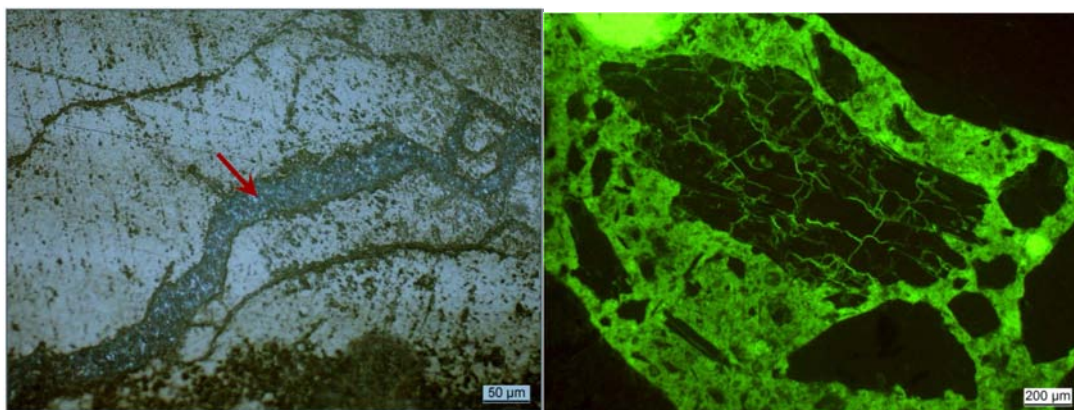
Figure 8: Microfissure remplie de produits de la RAG dans un granulat (gauche, image-microscope d'une surface de béton fraîchement polie et encore humide avant l'imprégnation) et granulat avec plusieurs microfissures à l'intérieur (droite, image-microscope avec lumière fluorescente) [10].

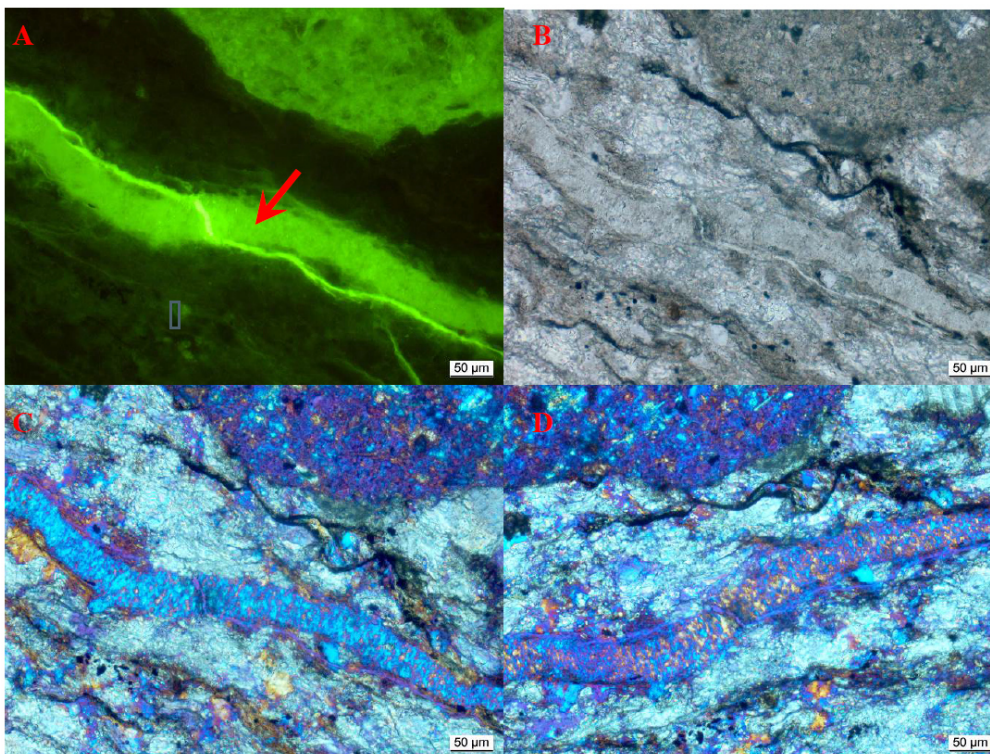
Figure 9: Image en lame mince d'une fissure complètement remplie de produits de la RAG (flèche rouge) dans un granulat, avec quatre lumières différentes (A = lumière fluorescente, B = lumière polarisée, C = filtre de polarisation croisé et plaque de gypse, D = comme C mais tourné de 45 °) [10].

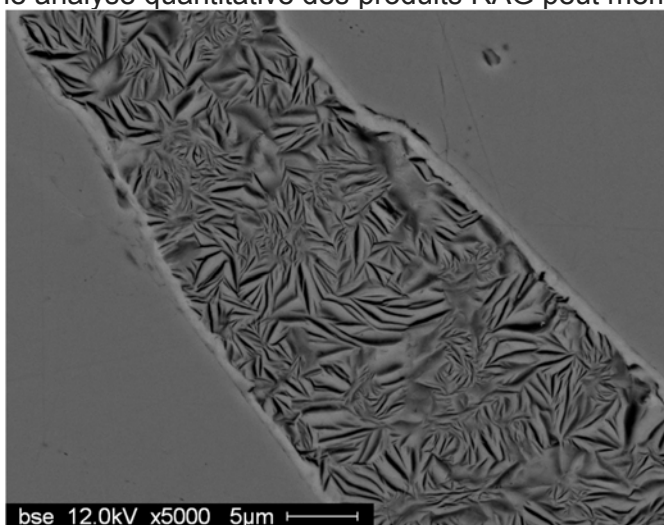
Figure 10: Image obtenue par microscopie électronique à balayage (REM//SEM) d'une microfissure remplie de produits de la RAG dans un grain de gneiss d'un barrage de béton [10].

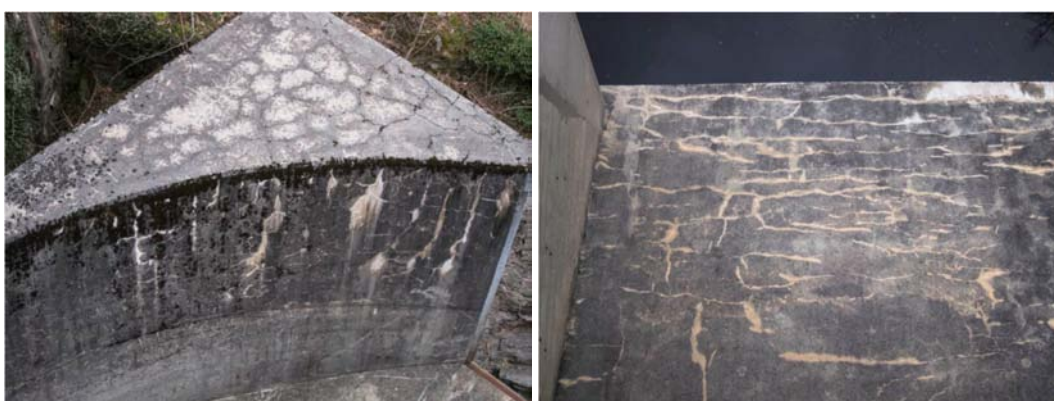
Figure 12: Fissures de RAG en forme de réseau à la sortie d'un évacuateur de crues (gauche) et fissures à l'entrée d'un évacuateur de crues avec directions préférentielles dues aux forces dans la structure (droite).

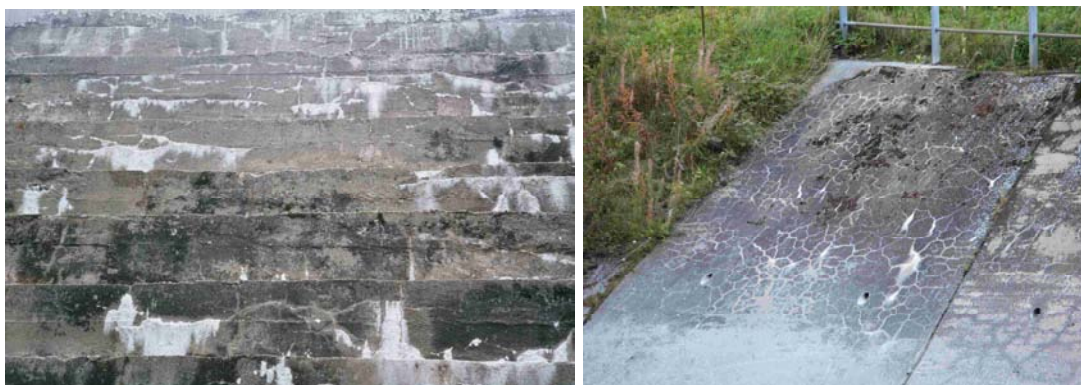
Figure 13: Fissures de RAG avec fortes efflorescences sur le parement aval en escaliers d'un barrage-poids (gauche) et protection de rive à l'aval d'un seuil avec formation en réseau de fissures de RAG (droite).

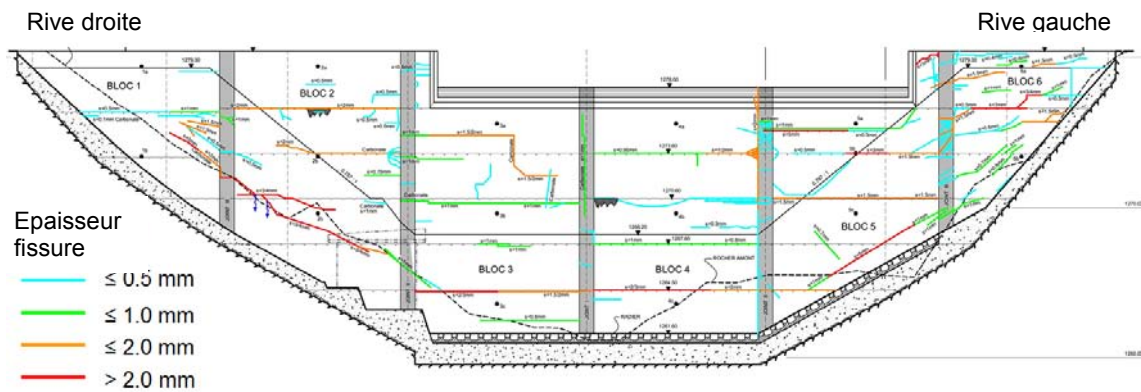
Figure 14: L'image des fissures dues à l'expansion de l'ancien barrage de Sera (fissures structurales) est très semblable à celle du barrage de Zeuzier (fissures suivant le contour de la vallée sur le parement aval).

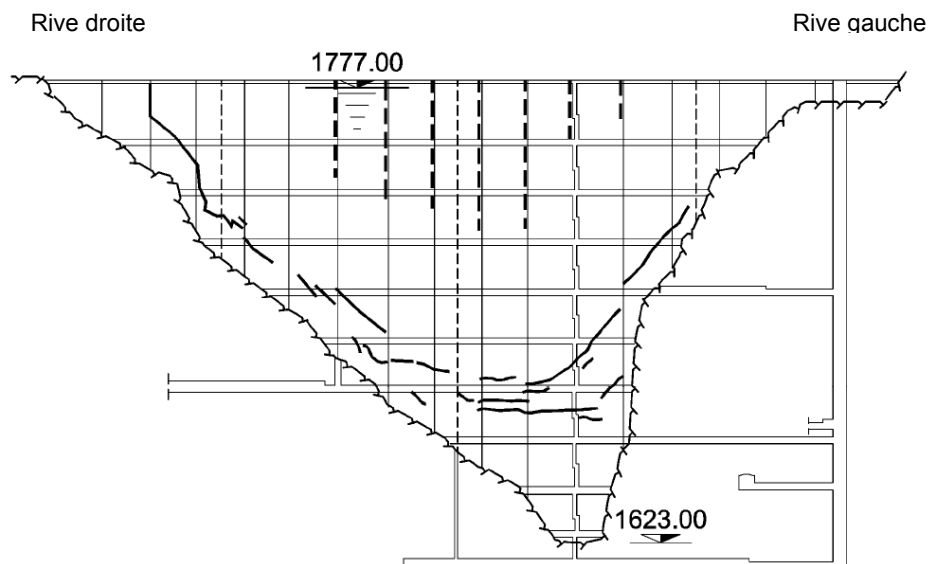
Figure 15: Image de la fissuration du barrage de Zeuzier, due à un rétrécissement de la vallée.

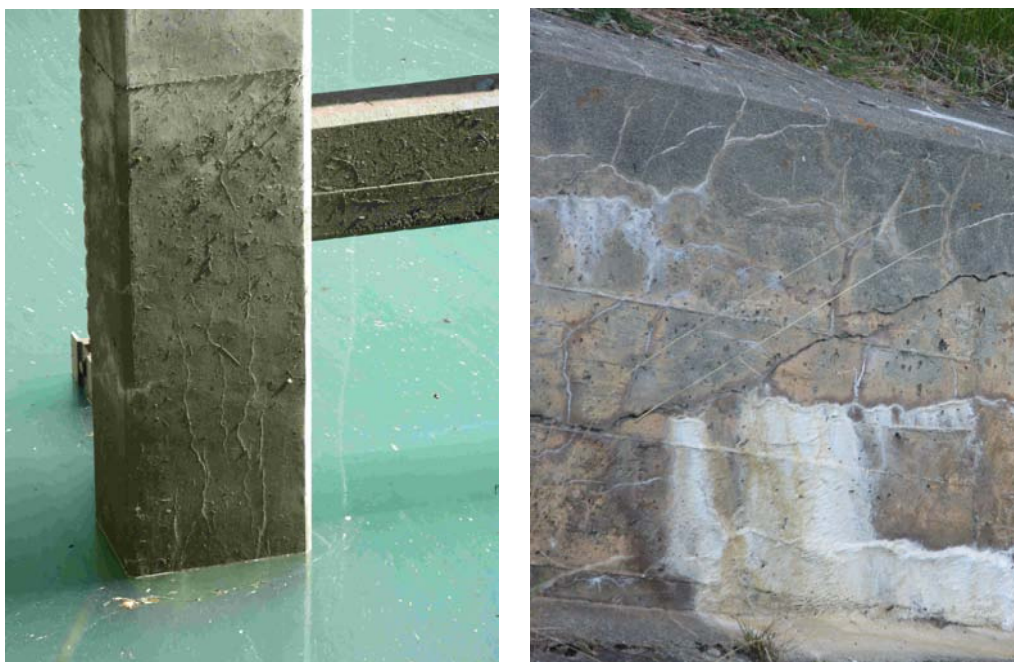
Figure 16: Pilier d'une passerelle de service avec des fissures de RAG dans la direction des sollicitations principales verticales (gauche) et mur de soutènement d'un évacuateur de crues avec fissures béantes (droite).

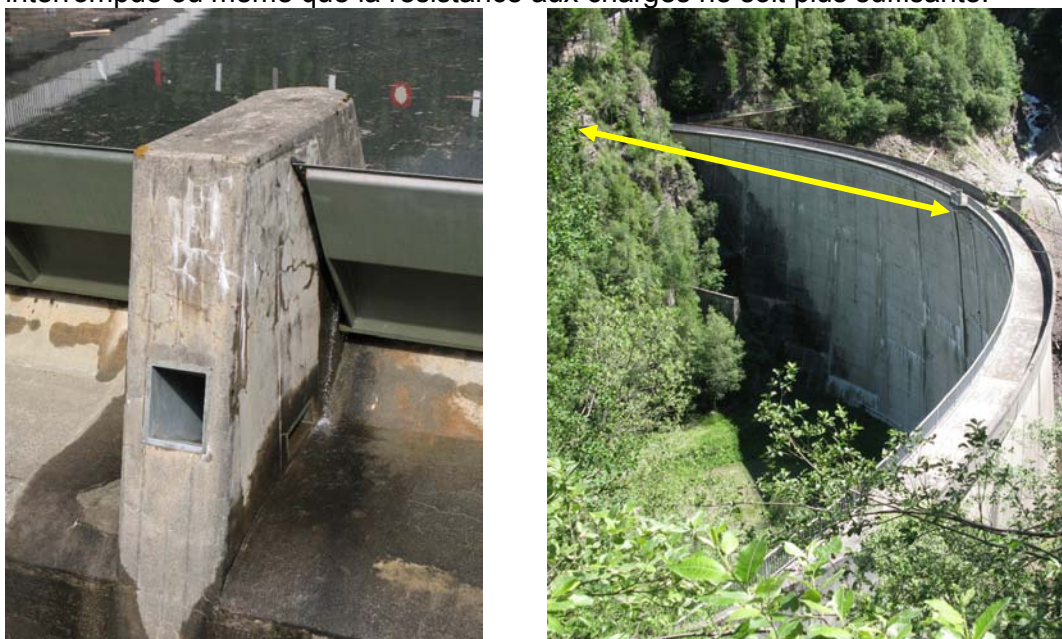
Figure 17: Les vannes ne peuvent plus être bougées suite à un gonflement dû la RAG (gauche) et des visées géodésiques sont interrompues suite au soulèvement d'un parapet dû à la RAG sur le couronnement (droite).

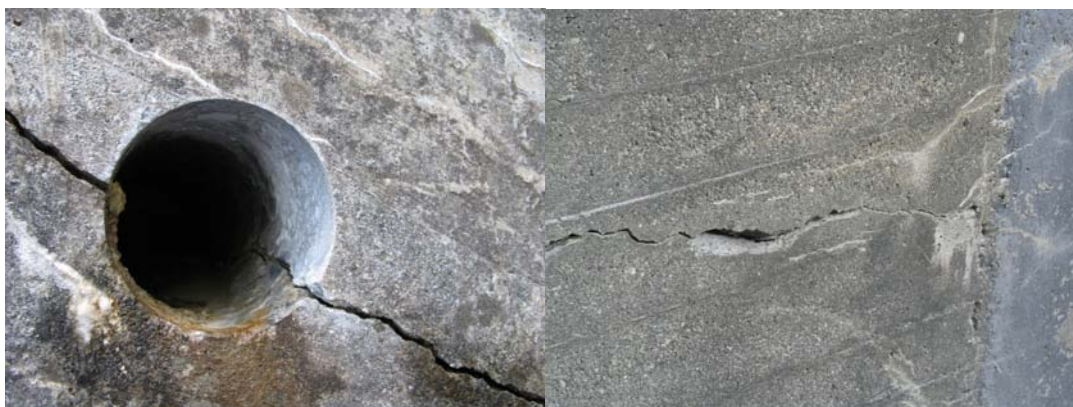
Figure 18: Détermination de la profondeur d'une fissure structurale sur le parement aval d'un barrage-voûte soumis à la RAG au moyen du prélèvement d'une carotte (gauche) et fissure avec décrochement sur le parement amont d'un barrage-voûte.

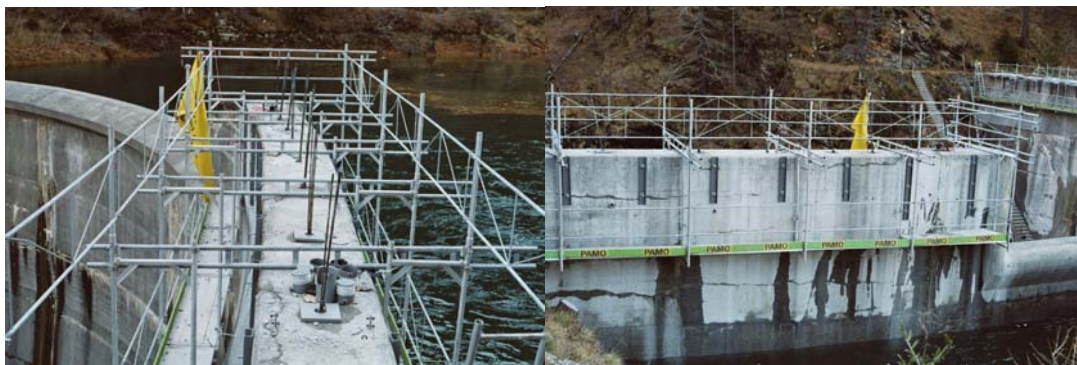
Figure 19: Mise en sécurité provisoire d'un couronnement de barrage endommagé par la RAG avec des ancrages précontraints verticaux et des sangles verticales en acier pour les cas de crues et de tremblements de terre.

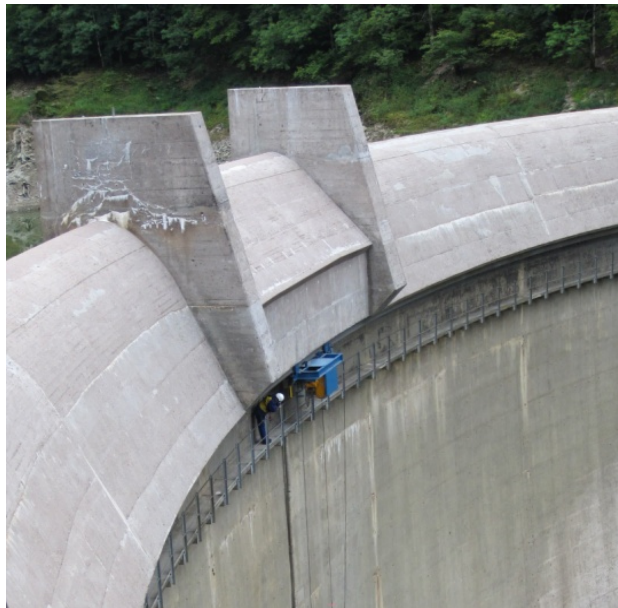
Figure 54: Aspect des murs guideaux: fissuration horizontale.

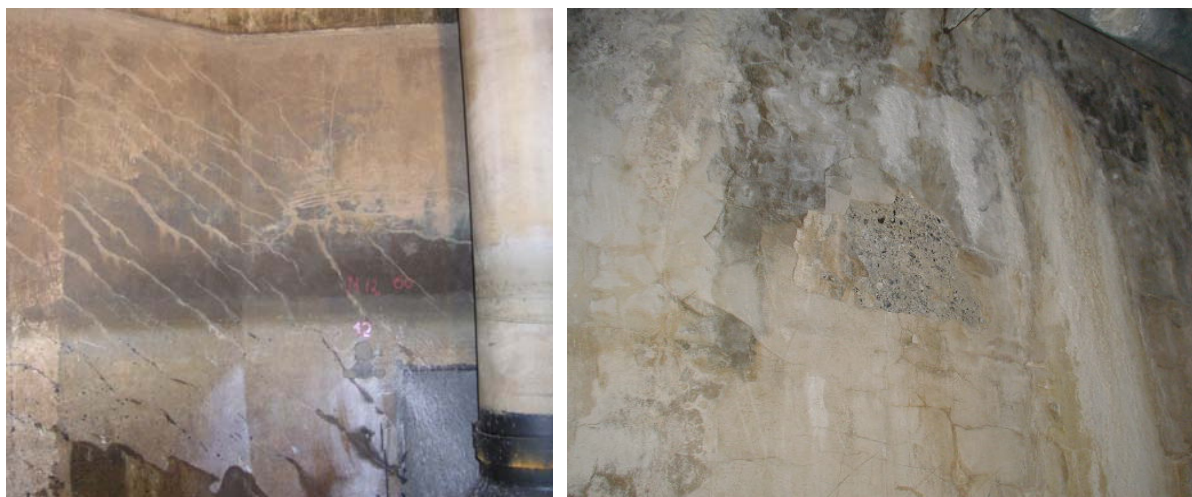
Figure 61: Etat de surface de certaines parois de parties immergées de la centrale.

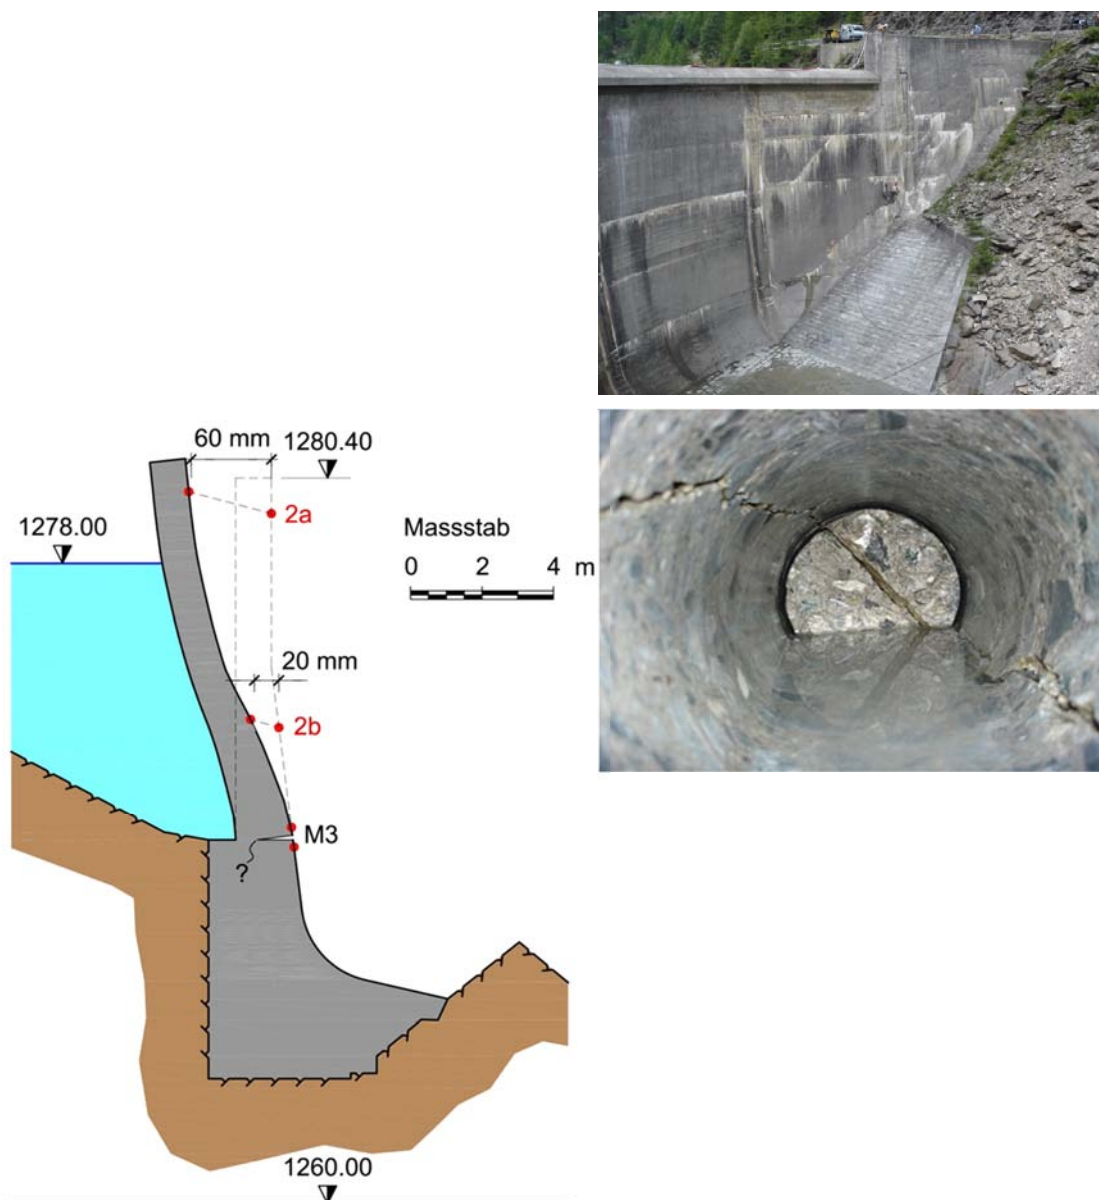
Figure 67: Déplacement amont et vertical des cibles de la clé – fissure du pied.

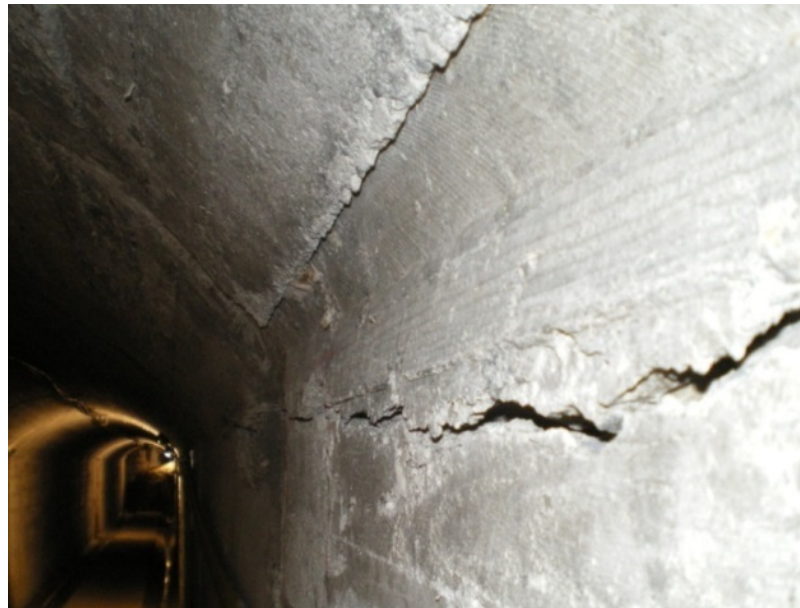
Figure 77: Galerie de pied – fissuration.
