Angat Damm

Dammkörperverstärkung, 2016 - 2018

Barrages de l'Hongrin

Travaux 2018 : Appui en rive droite du barrage Nord

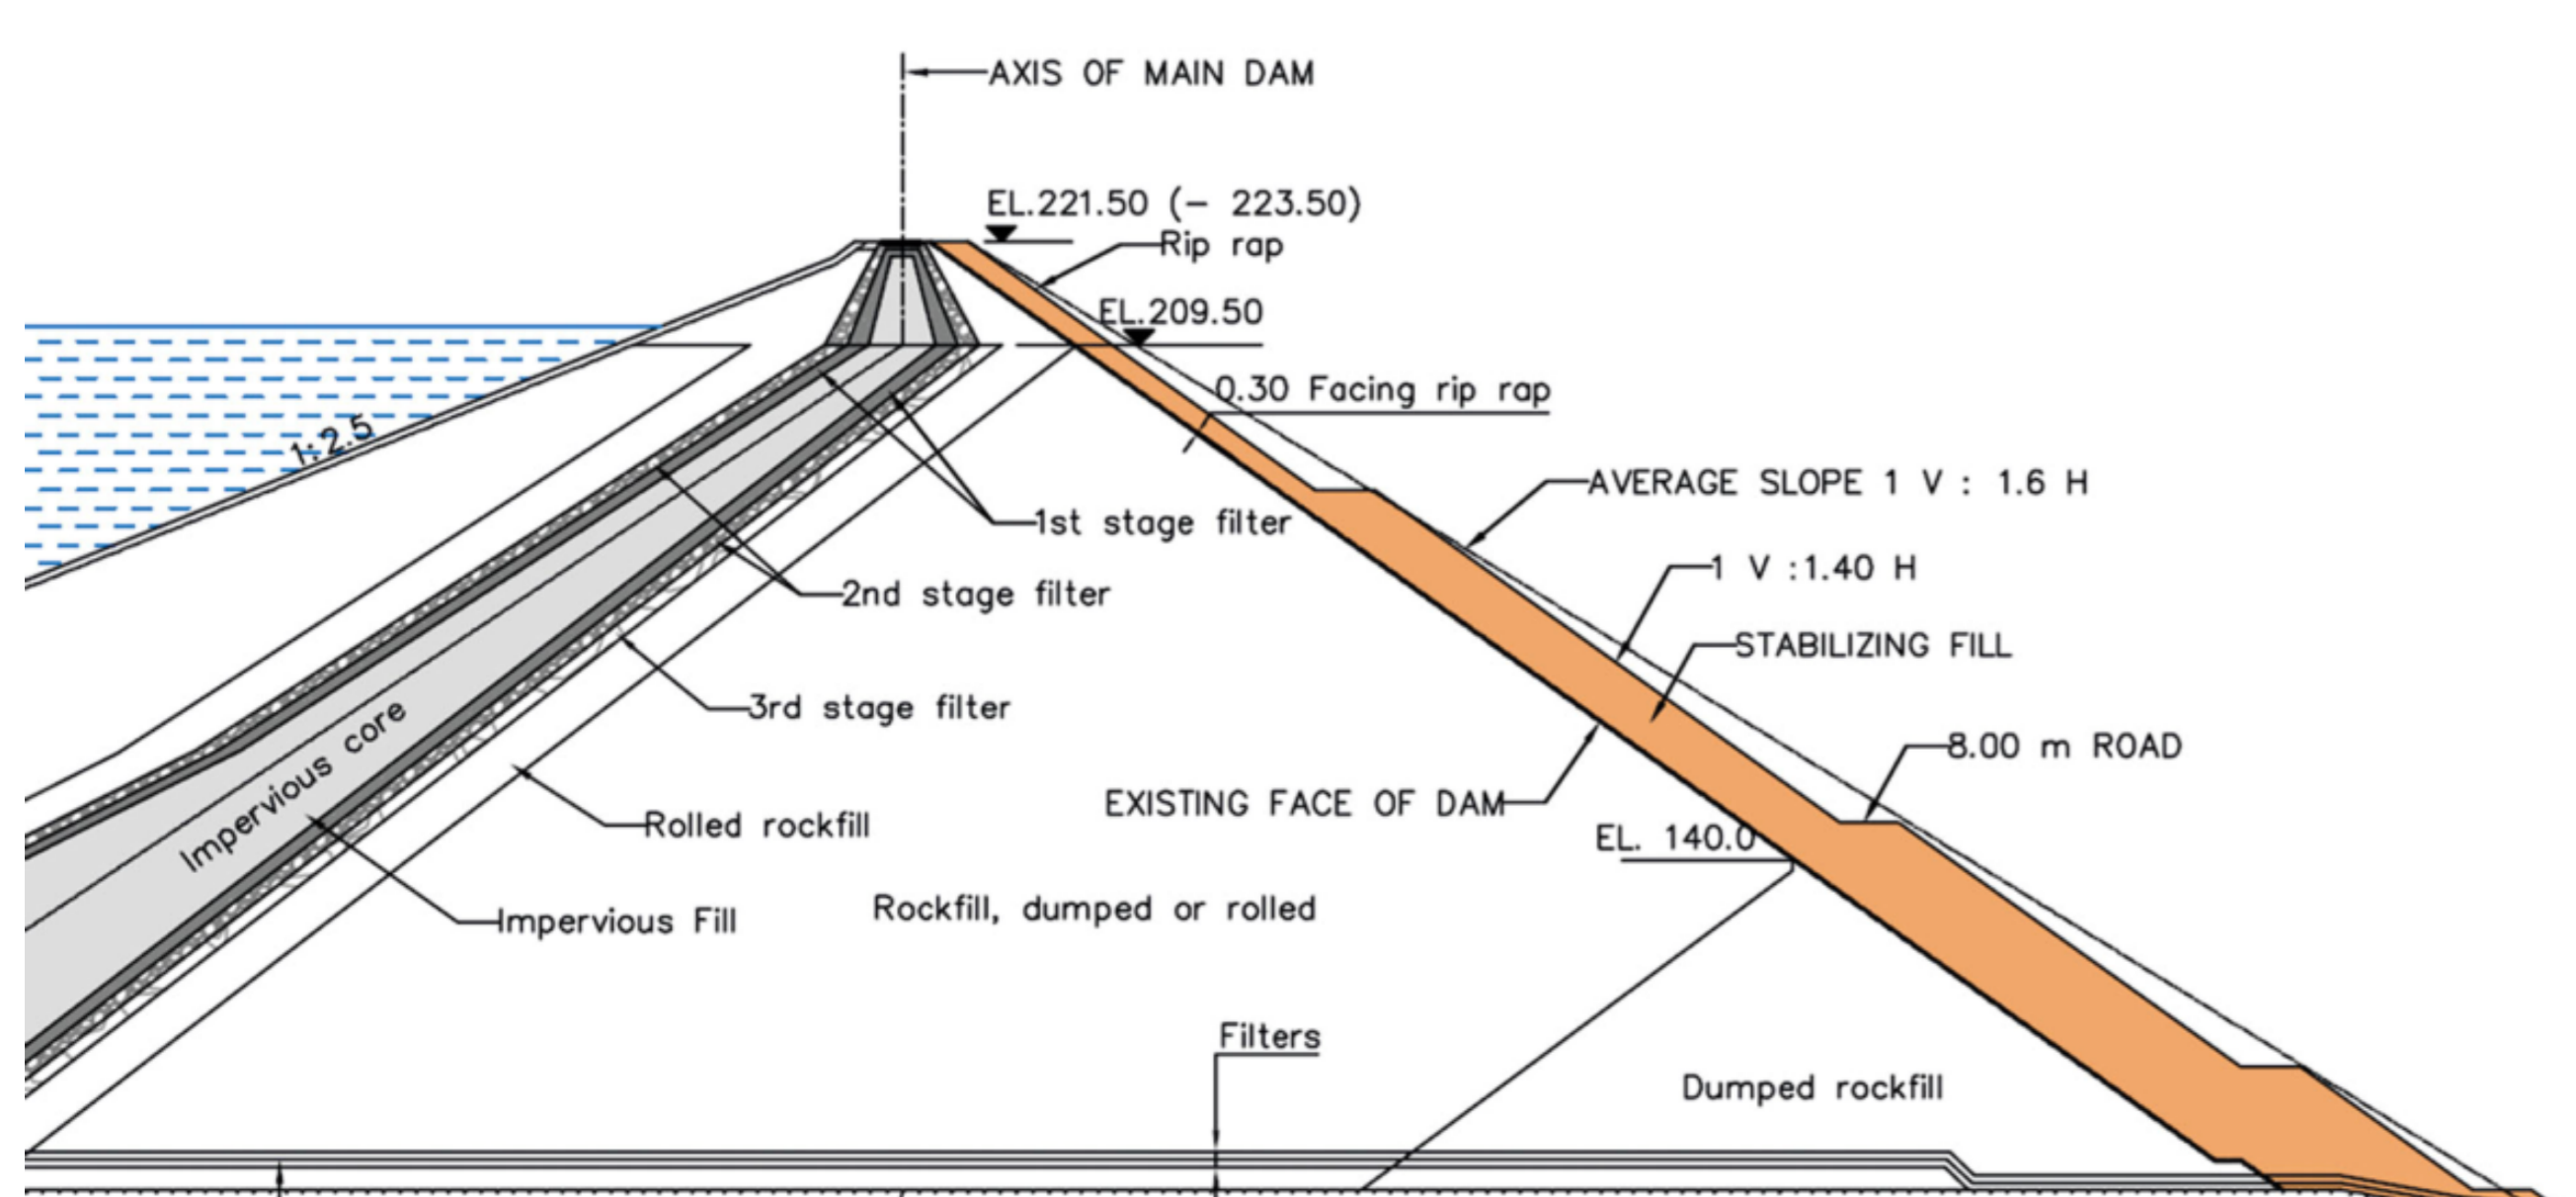
Abb. 2: Zentraler Dammquerschnitt mit ursprünglicher und neuer (orange) luftseitiger Böschung

Die in der 1960er Jahren gebaute Angat Stauanlage befindet sich in einem hochseismischen Gebiet. Im Rahmen einer ausführlichen Sicherheitsprüfung der Anlage wurde festgestellt, dass die luftseitigen Böschungen der Dämme die heutigen Anforderungen an die Böschungsstabilität nicht erfüllen.

Die Erbebensicherheit der Dämme wurde, aufgrund der im Lastfall des maximal denkbaren Erdbebens (MCE) rechnerisch zu erwartenden dynamischen Verformungen, ebenfalls als unzureichend erachtet. Daher wurde an den Dämmen eine luftseitige Anschüttung mit Abflachung der Böschung projektiert und ausgeführt.

Durch die Anschüttung wurde die Böschung von ursprünglich 1(v) : 1.4 (h) auf 1(v) : 1.6 (h) abgeflacht. Zusätzlich wurde durch die Anschüttung die Breite der Dammkrone von ursprünglich 10.0 m auf 15.0 m erhöht.

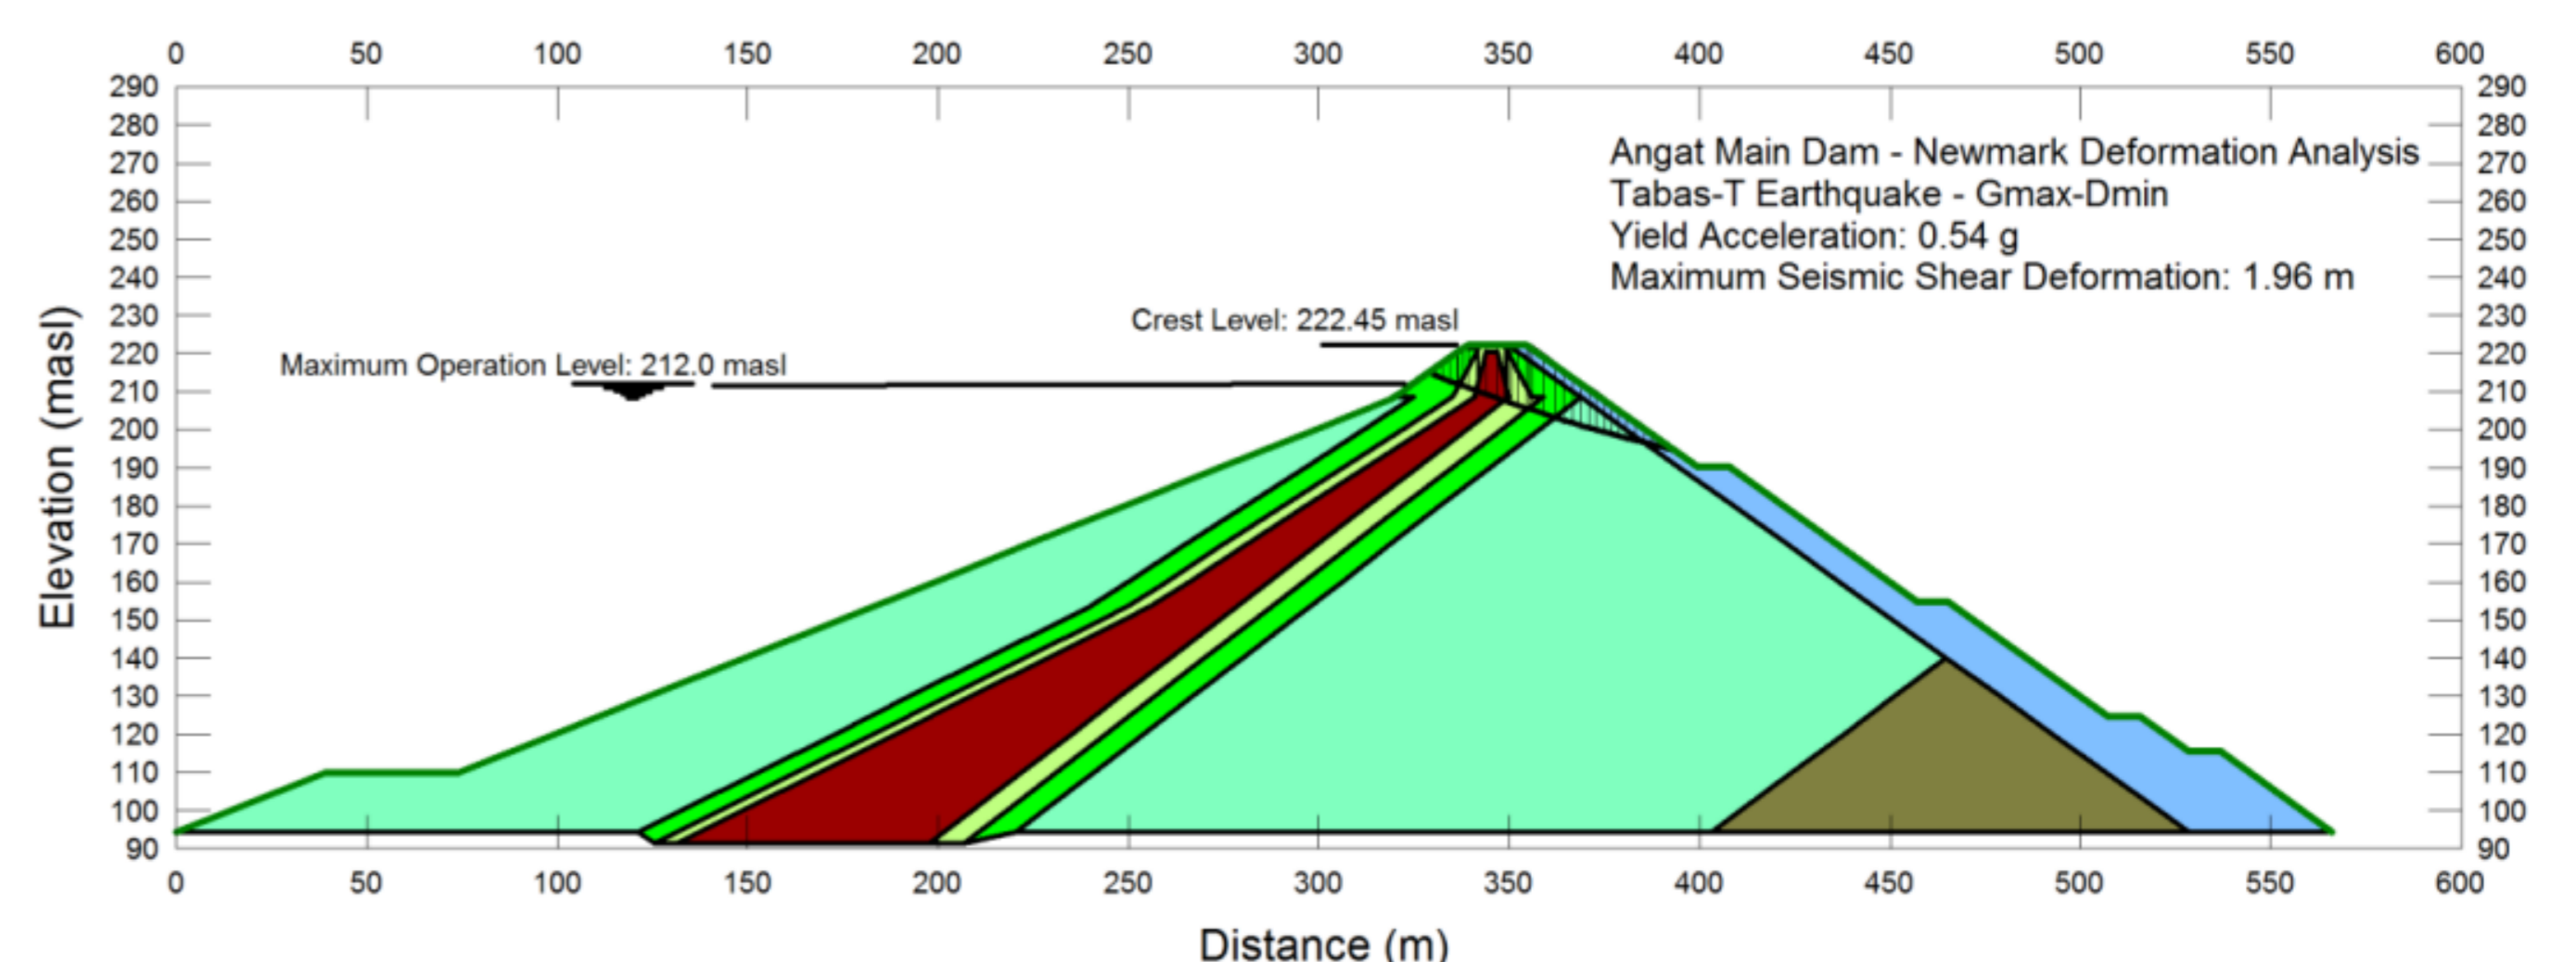
Abb. 4: Lage der kritischen Verformungen infolge des MCE

Die im extremen Erdbebenfall MCE rechnerisch resultierenden kritischen maximalen Verformungen konnten durch die Baumassnahme von etwa 5.5 m auf etwas unter 2 m (horizontal) reduziert werden. Zwar sind diese, im Fall des maximal denkbaren Erdbebens zu erwartenden, dynamischen Verformungen immer noch relativ hoch, unter Berücksichtigung der Stärke der kritischen Filter- und Übergangsschichten von je 3 m, kann aber davon ausgegangen werden, dass eine kritische interne Erosion vermieden werden kann. Zudem entstehen die maximalen kritischen Verformungen auf einer Höhe knapp unterhalb des normalen Stauziels, sodass, durch eine Stauseeabsenkung, der hydraulische Druck auf die Schadenszone in kurzer Zeit nach dem Erdbeben reduziert werden kann.

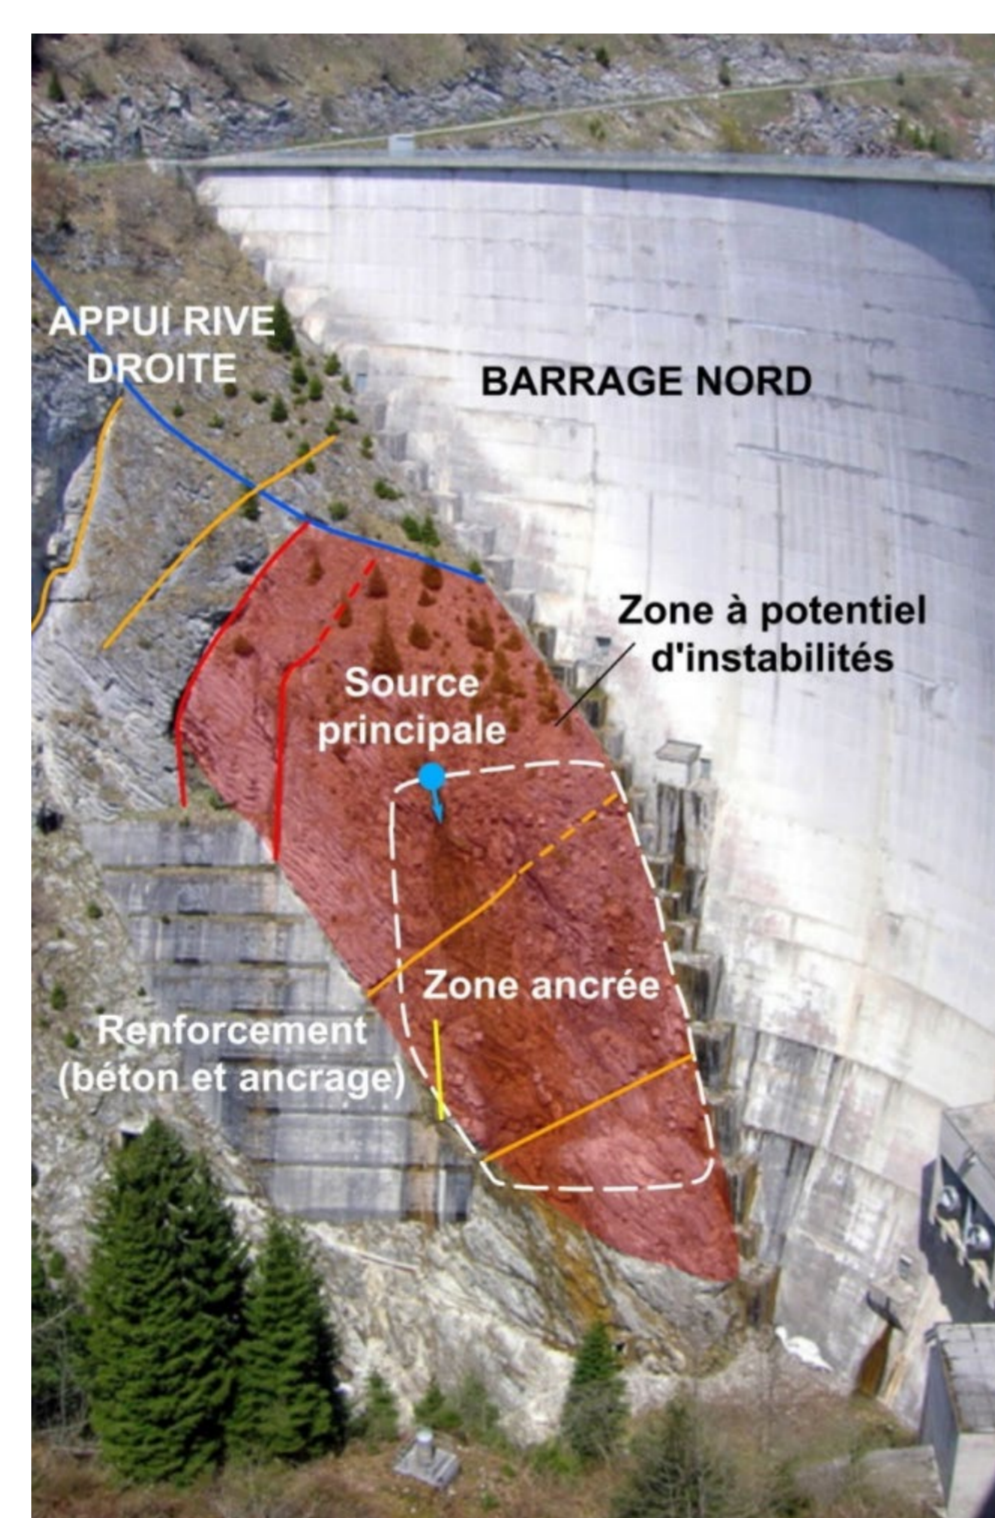
Fig. 3: Appui rive droite du barrage Nord.

L'observation de venues d'eau dans l'appui rive droite a mis en doute l'efficacité du voile d'étanchéité, ainsi que celle du réseau de drainage. Bien que le débit soit faible, cet écoulement génère des sous-pressions au sein du massif rocheux avec risque d'instabilité.

Cette masse rocheuse potentiellement instable avait été identifiée dans cette zone lors de la construction et des ancrages précontraints y ont été installés.

Mise en place d'un plan d'action à court, moyen et long termes (études, surveillance, travaux) :

- Renforcement du dispositif de surveillance avec 2 extensomètres multi-tiges ;
- Contrôle visuel et renforcement de la fréquence d'analyse des pressions ;
- Drainage du secteur C (Fig. 7).

- Réparation/renforcement ciblé du voile d'étanchéité et du système de drainage.

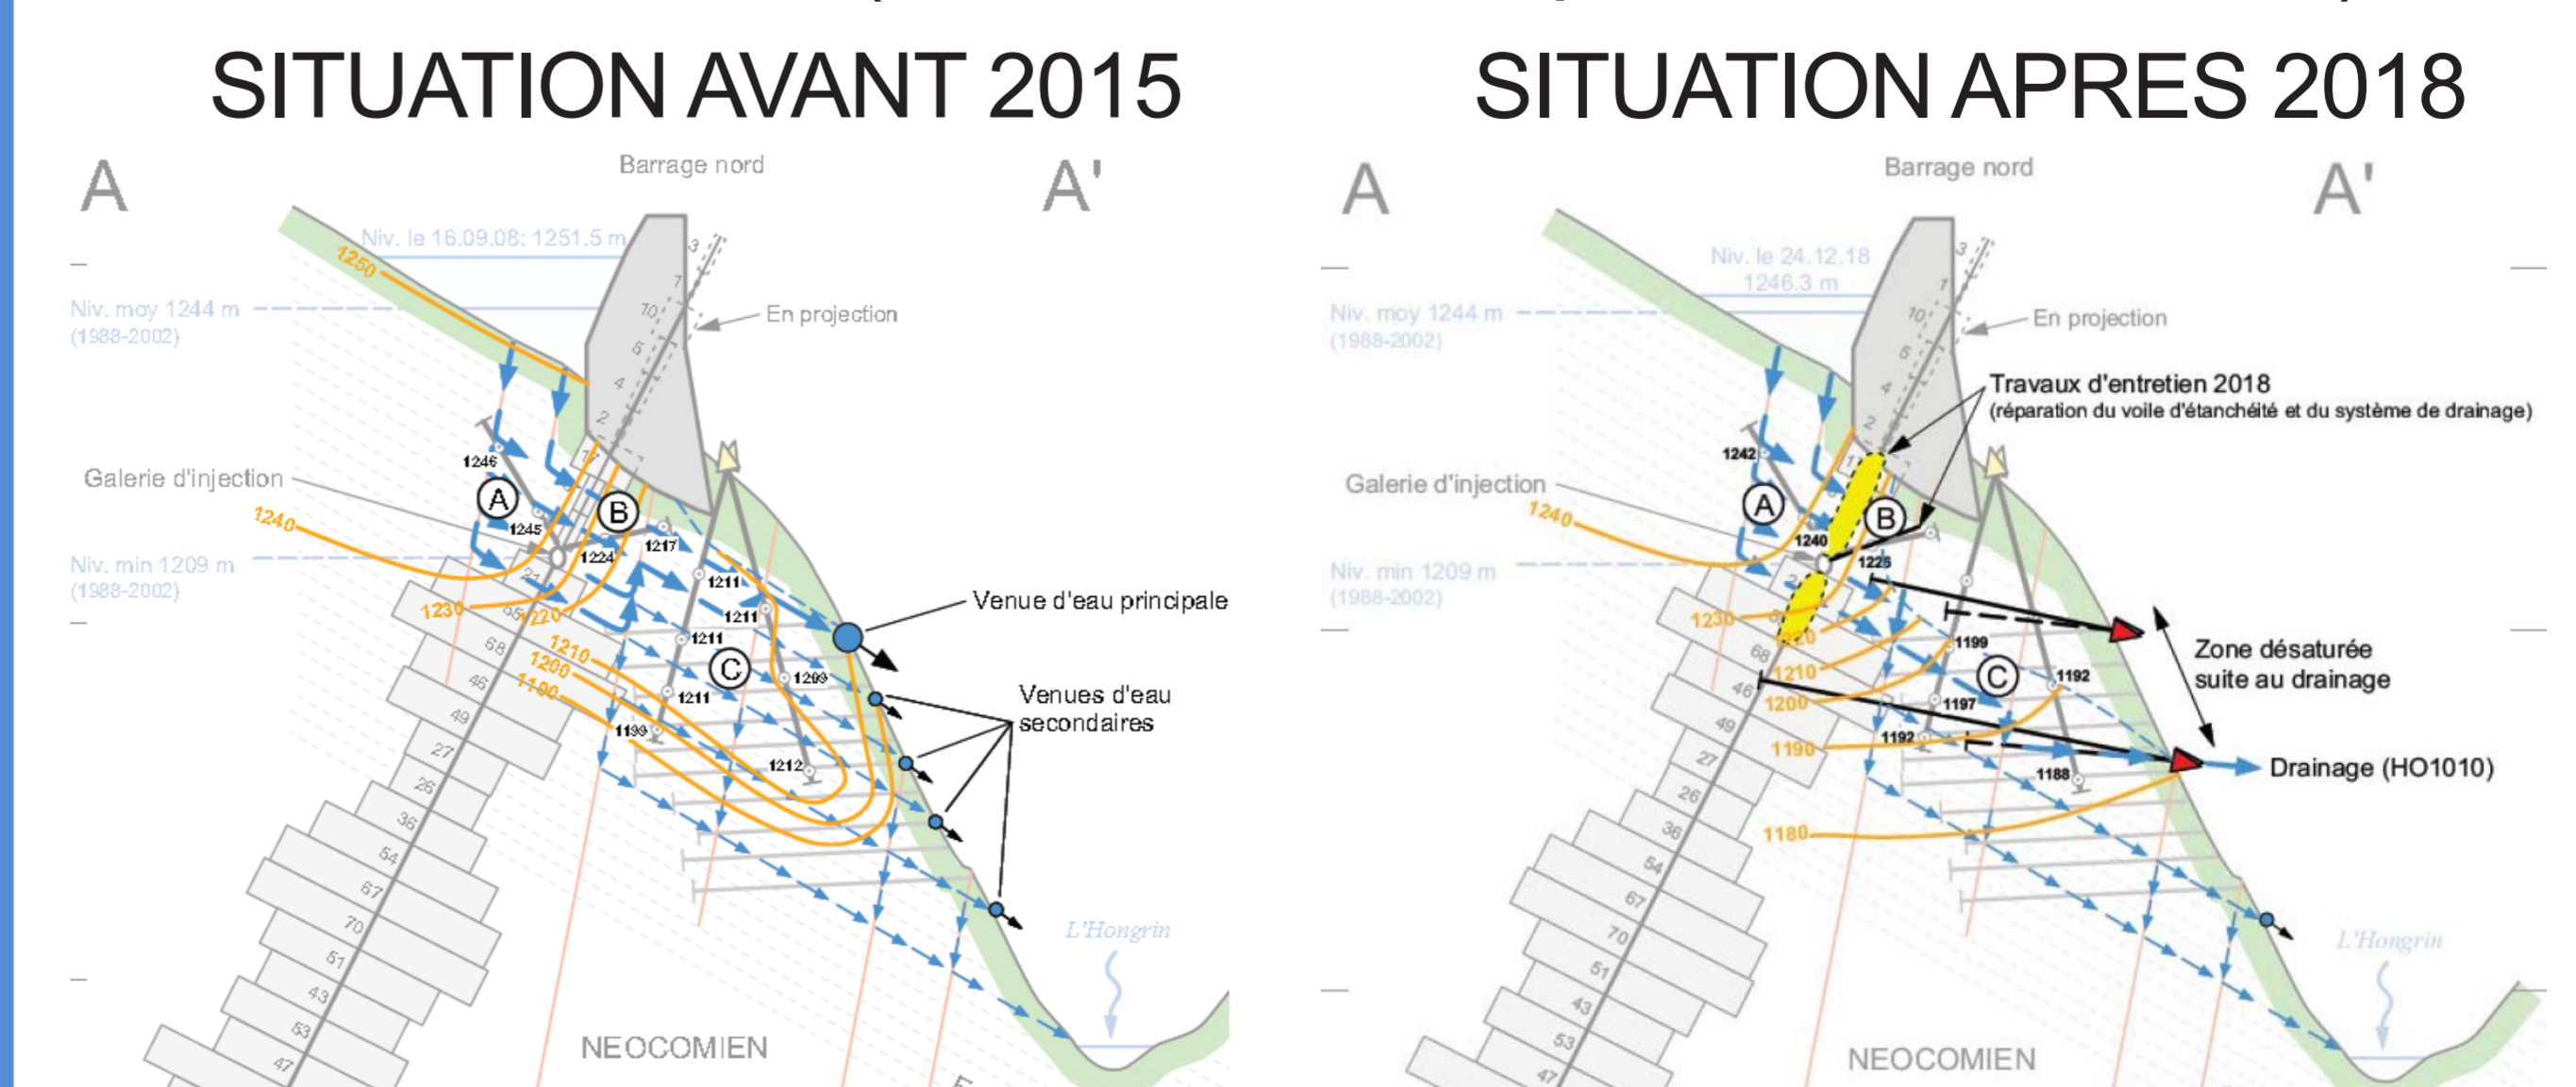
Evolution favorable (baisse des sous-pressions secteur C) :

Fig. 7: Profils schématiques des écoulements dans l'appui rive droite du barrage Nord avant 2015 et après 2018.

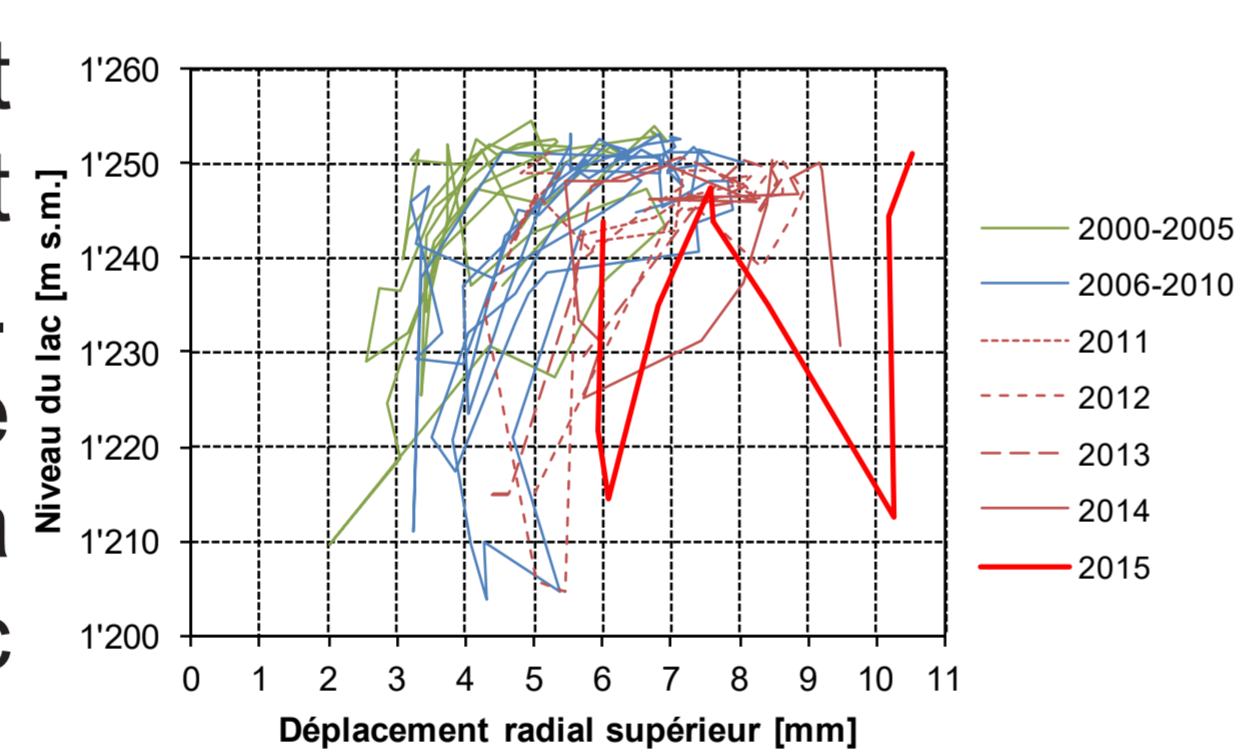
Une irréversibilité du déplacement radial de la culée centrale existait déjà depuis de plusieurs années. Cette irréversibilité a été particulièrement marquée lors de la canicule de 2015 en conjonction avec le niveau bas du lac.

Les inspections et les relevés de la fissuration indiquaient la présence de trois fissures horizontales continues.

Une étude Stucky a montré une tendance nette à la diminution des facteurs de sécurité au glissement sur les trois plans de fissuration horizontaux au cours des 15 dernières années.

Fig. 3: Déplacement radial supérieur de la culée centrale.

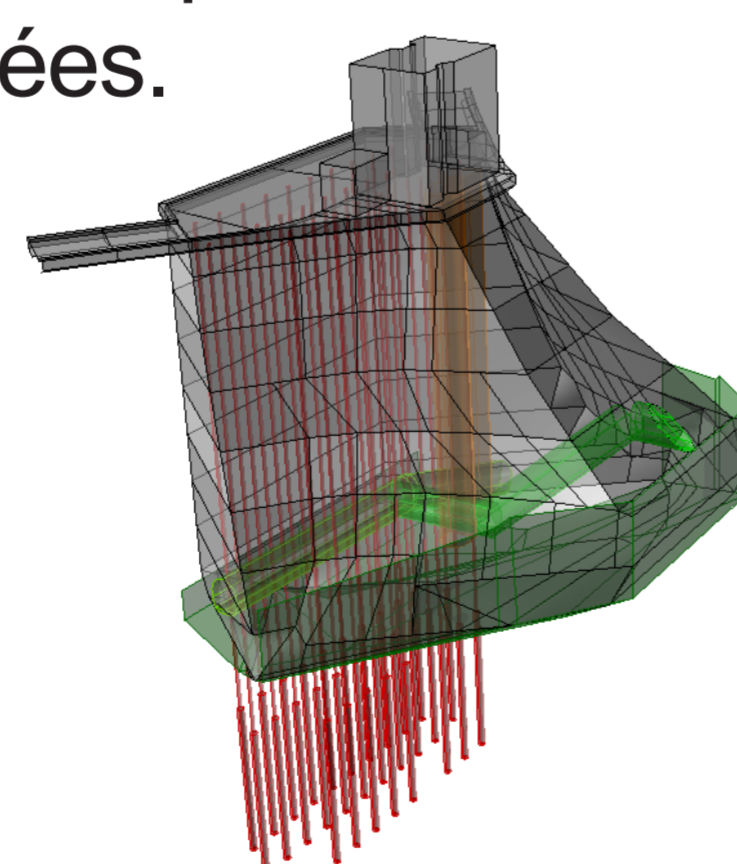
Fig. 4: Disposition des 26 ancrages précontraints.

Renforcement de la culée par précontrainte verticale à l'aide de 26 ancrages précontraints de 41.7 m de long.

Mise en place de 29 trompettes dans la dalle de couronnement : 3 pour les tirants d'essais, 23 pour les tirants d'ouvrage et 3 de réserve (futur).

Dimensionnement de la précontrainte pour un état thermique futur (+2°C) et un séisme T=10'000 ans (plan de glissement à l'élévation 1'246). Force verticale de précontrainte appliquée : 50'000 kN.

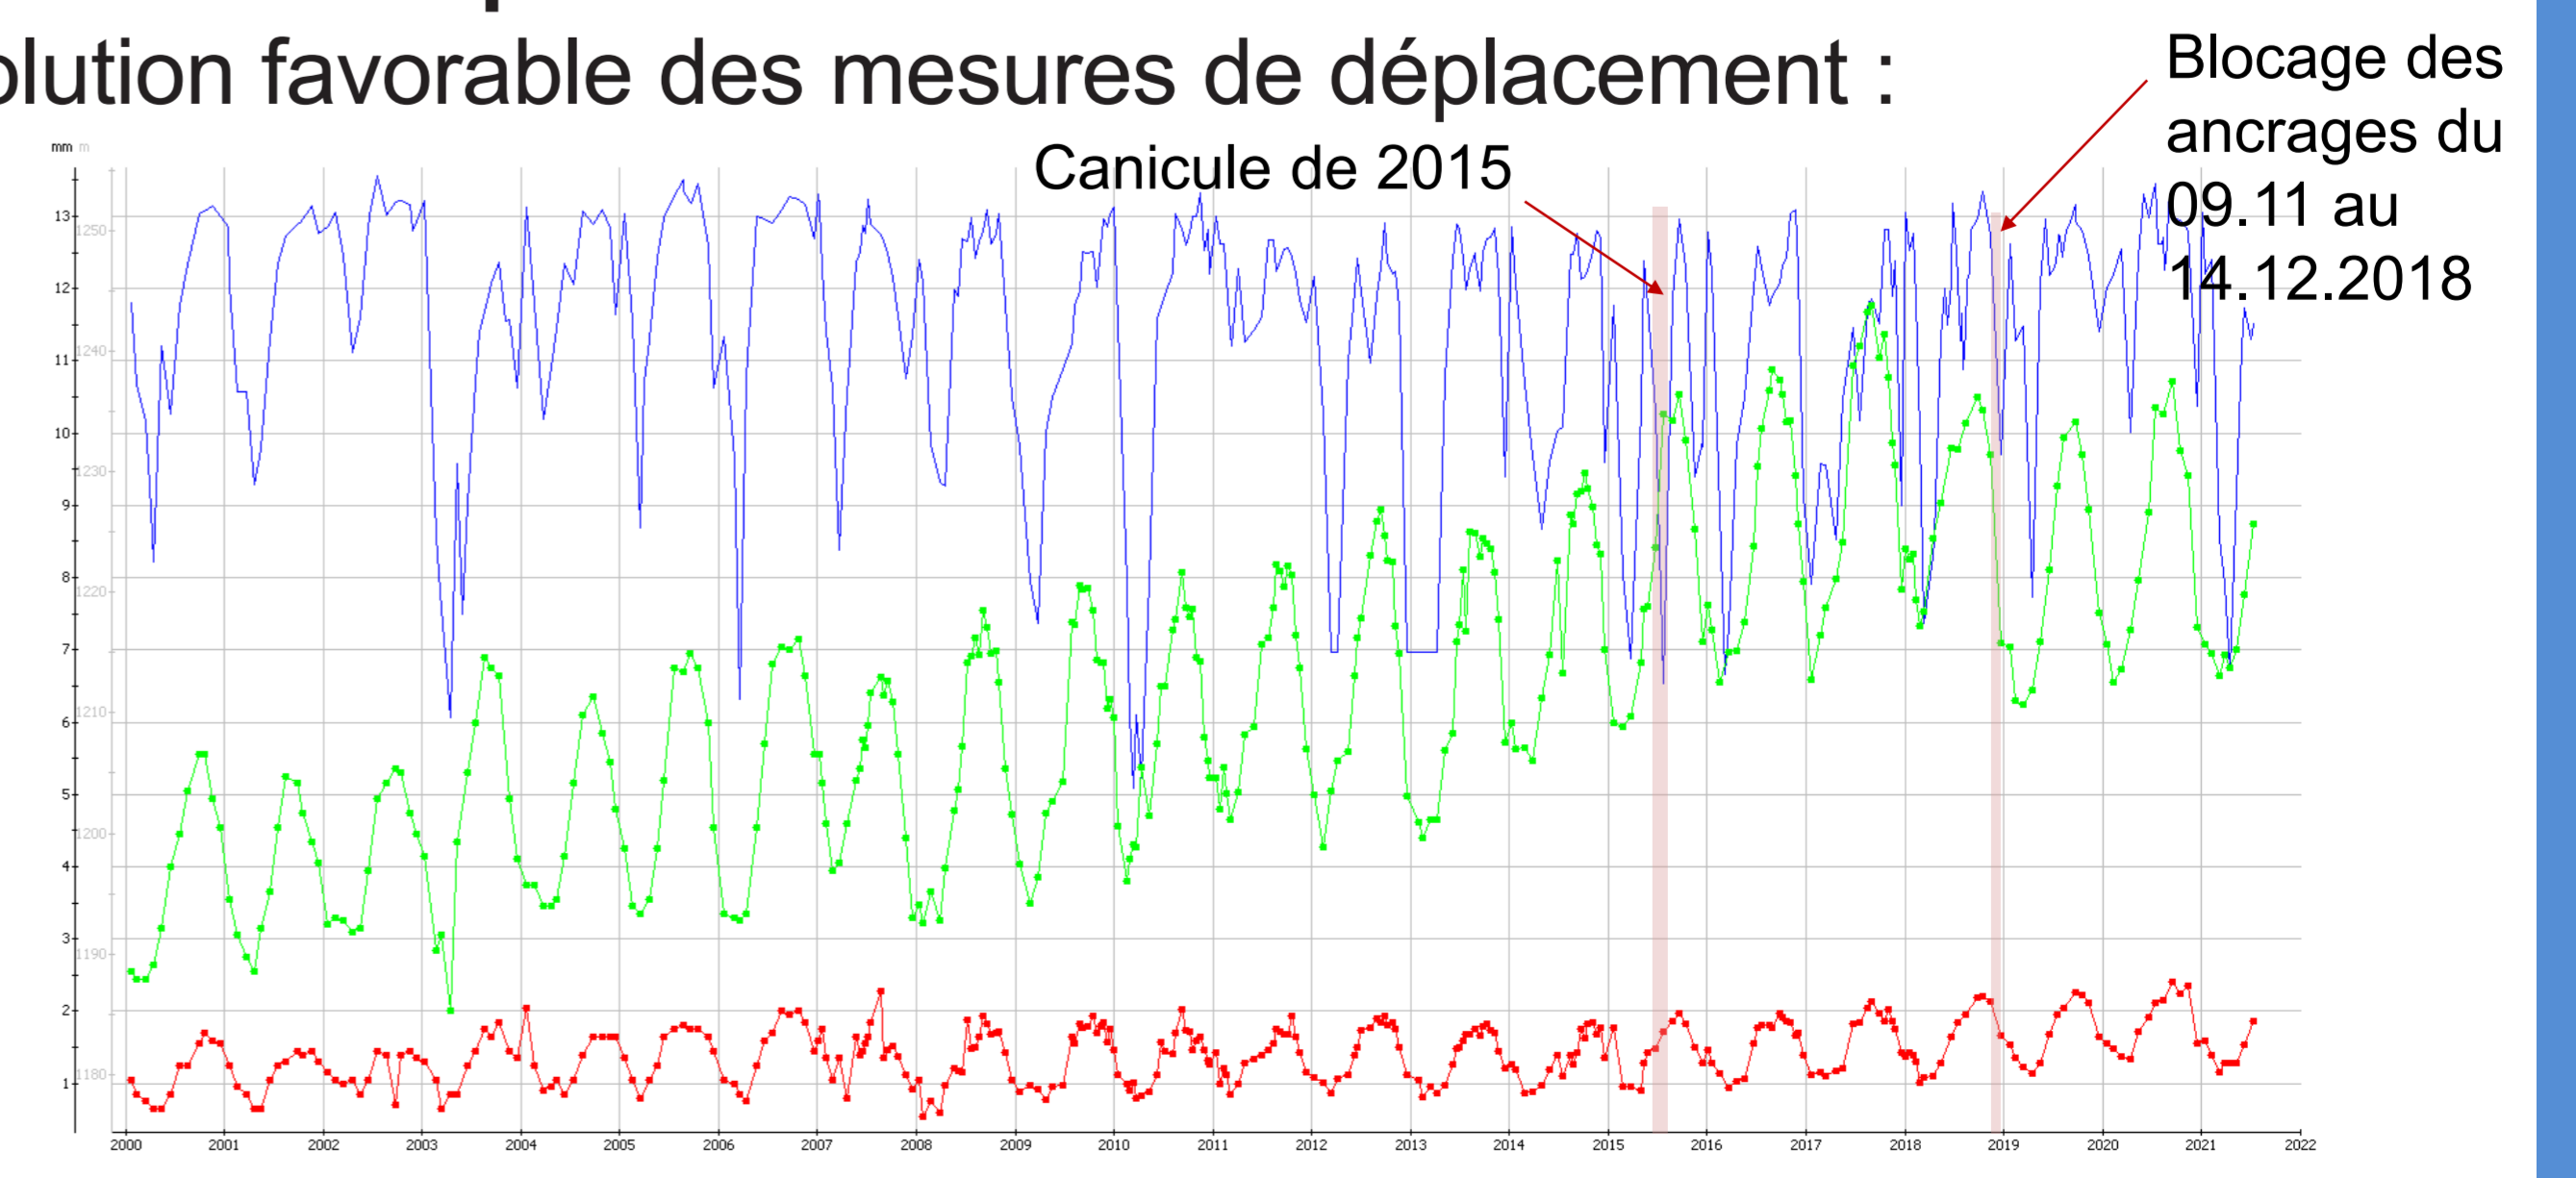
Evolution favorable des mesures de déplacement :

Fig. 10: Déplacements de la culée de 2000 à 2021.

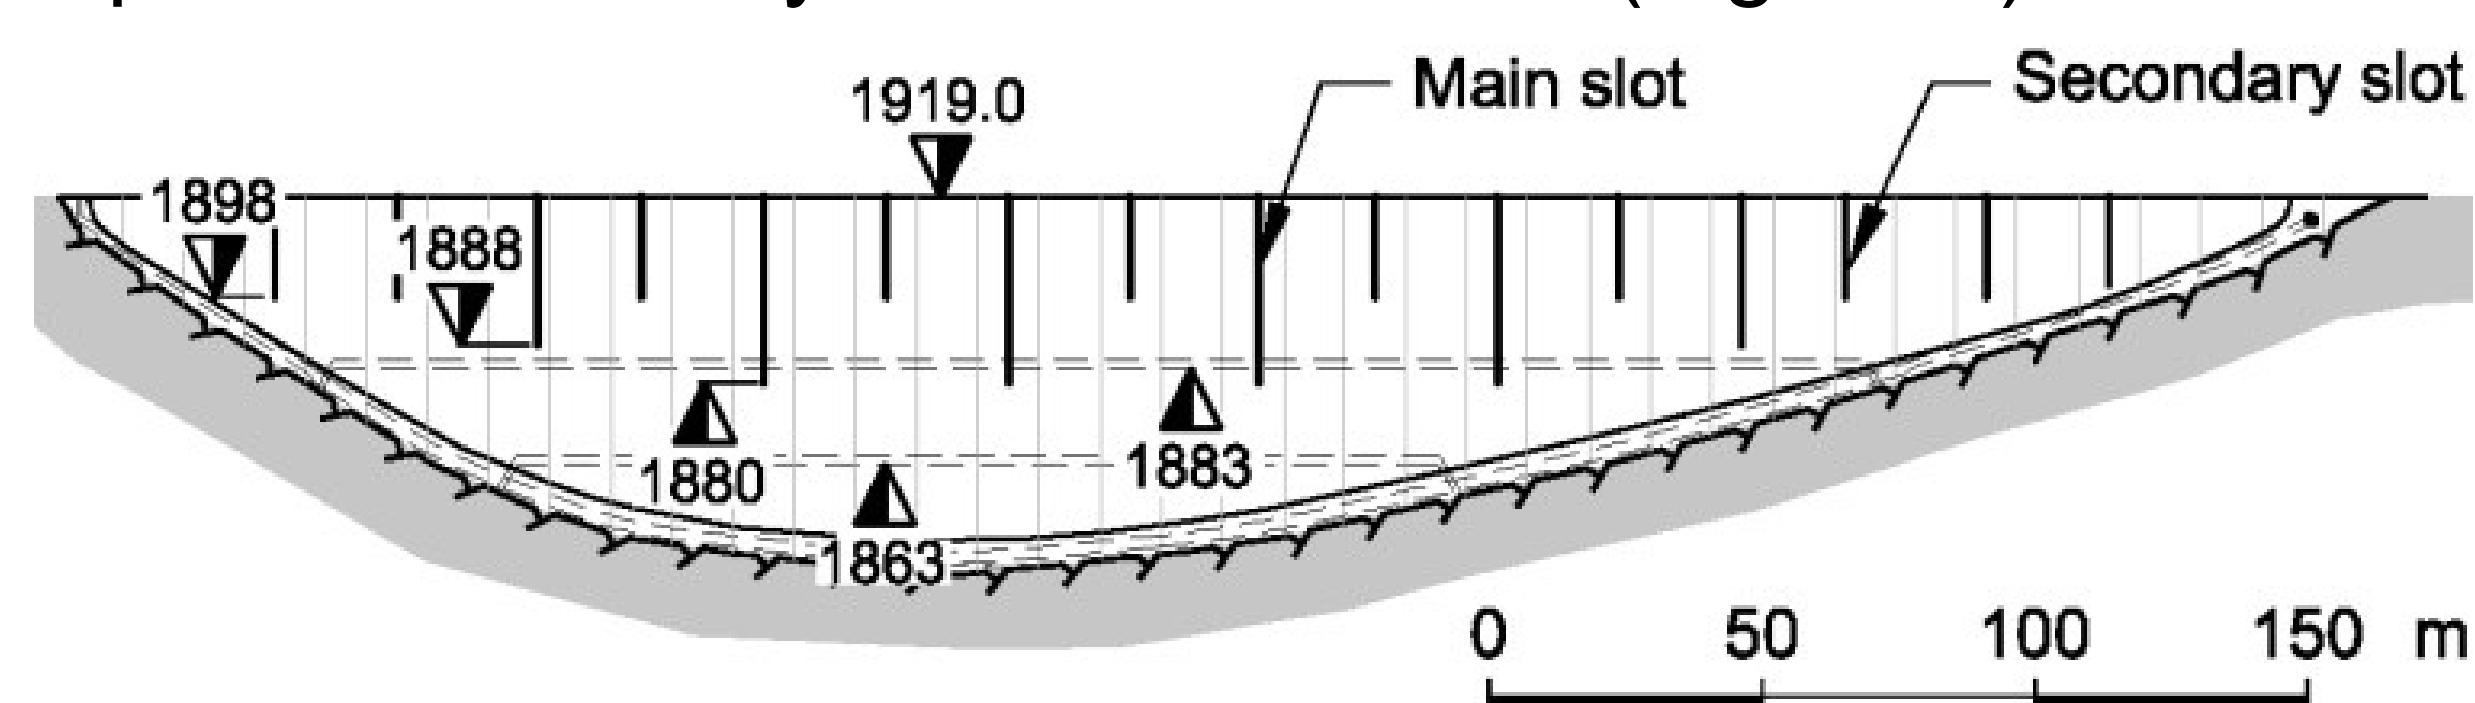
Since the second half of the 70s the dam is showing an upstream drift (60 mm in 2008) and horizontal cracks in the upper inspection gallery, which are neither visible at upstream nor downstream faces. The cause of the permanent dam deformation is an ongoing alkali-aggregate reaction (AAR).

Structural models calibrated on the dam behavior indicated that the AAR causes an increase of the vertical compressive stress at the dam heel of up to 15 MPa, for unusual operating conditions (empty reservoir in summer), which do not comply with the safety margins required for this type of structure. Furthermore, the expansion causes also compressive stresses in the upper arches that reached maximum value of 11 MPa with full reservoir.

Figure 2: Position of the slot cuttings.

The operational limitation was at long term not acceptable. Rehabilitation works consisting in the execution of 16 vertical slots up to 39 m high by means of diamond wire were proposed and finally executed in 2008 (Figure 2).

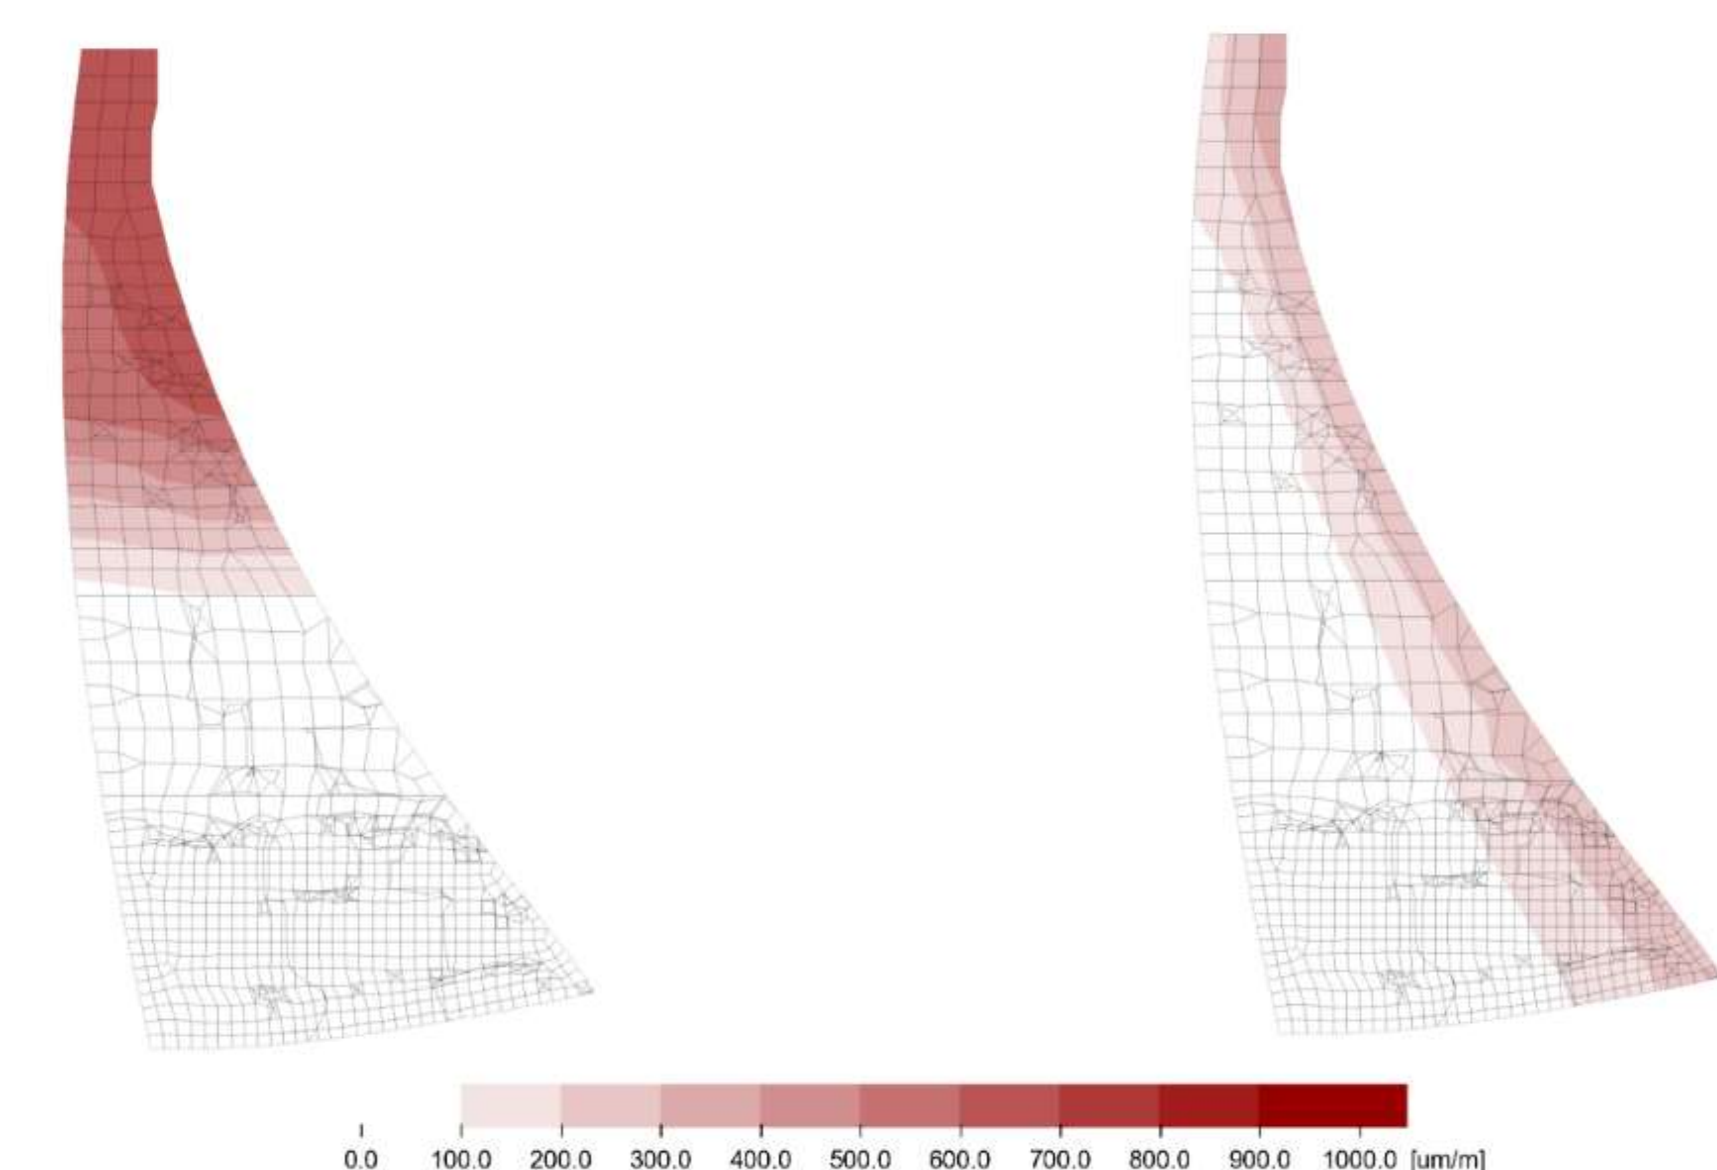
The behavior of the Pian Telessio dam during the rehabilitation works clearly showed that the actual swelling distribution in the dam was different than the anticipated one. In particular, the differential swelling was higher and the uniform swelling less than expected.

A consequence of the different swelling distribution (Figure 3), confirmed by structural analyses performed after the rehabilitation works, is that the compressive stress at the dam heel before the intervention was lower than the anticipated value.

Figure 3: Swelling distribution before the rehabilitation works. Original structural model (left) and refined structural model (right) based also on the observation made during and after the rehabilitation works.

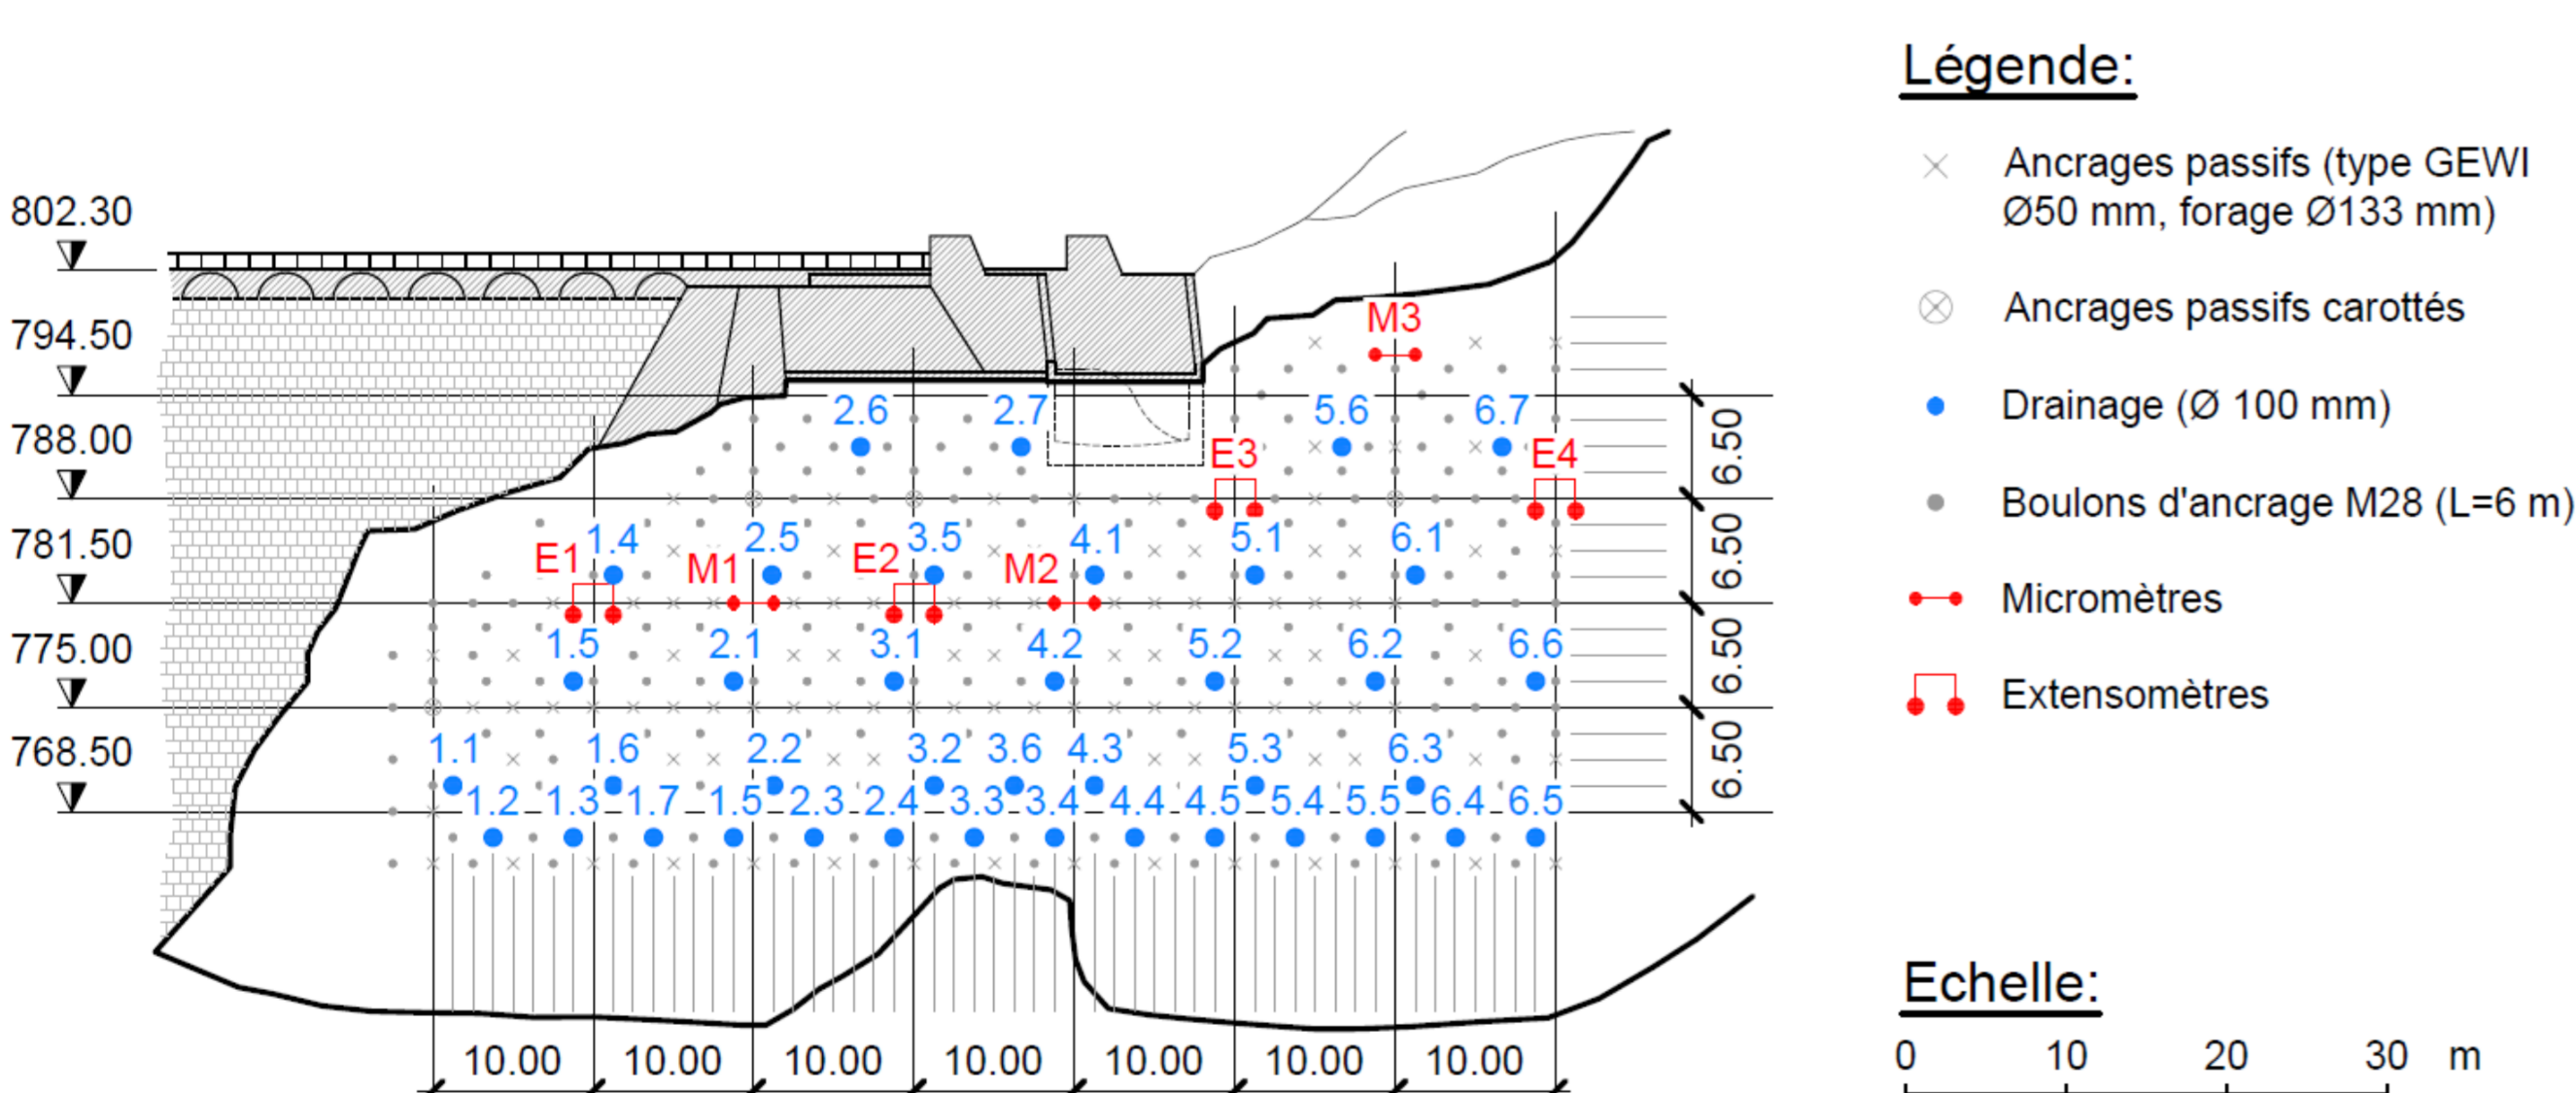
Les travaux de confortement ont été entrepris suite à l'identification de déformations permanentes de l'appui gauche du barrage selon une direction perpendiculaire au litage du rocher. Ces dernières ont été attribuées à un mouvement relatif entre les couches de plus faibles résistances. L'éperon étant constitué de calcaire avec une structure en couches d'épaisseur de 10 à 30 cm. Les travaux entrepris ont compris le clouage de la paroi rocheuse sur une surface de 1900 m² à l'aide de 252 boulons (D=28mm, L=6m) ainsi que la mise en place de 169 barres d'armature (D=50mm, L_{max}=27 m) entièrement scellées.

Fig. 2: Elévation des mesures de confortement réalisées.
