Angat Damm

Dammkörperverstärkung, 2016 - 2018

Barrages de l'Hongrin

Travaux 2018 : Appui en rive droite du barrage Nord

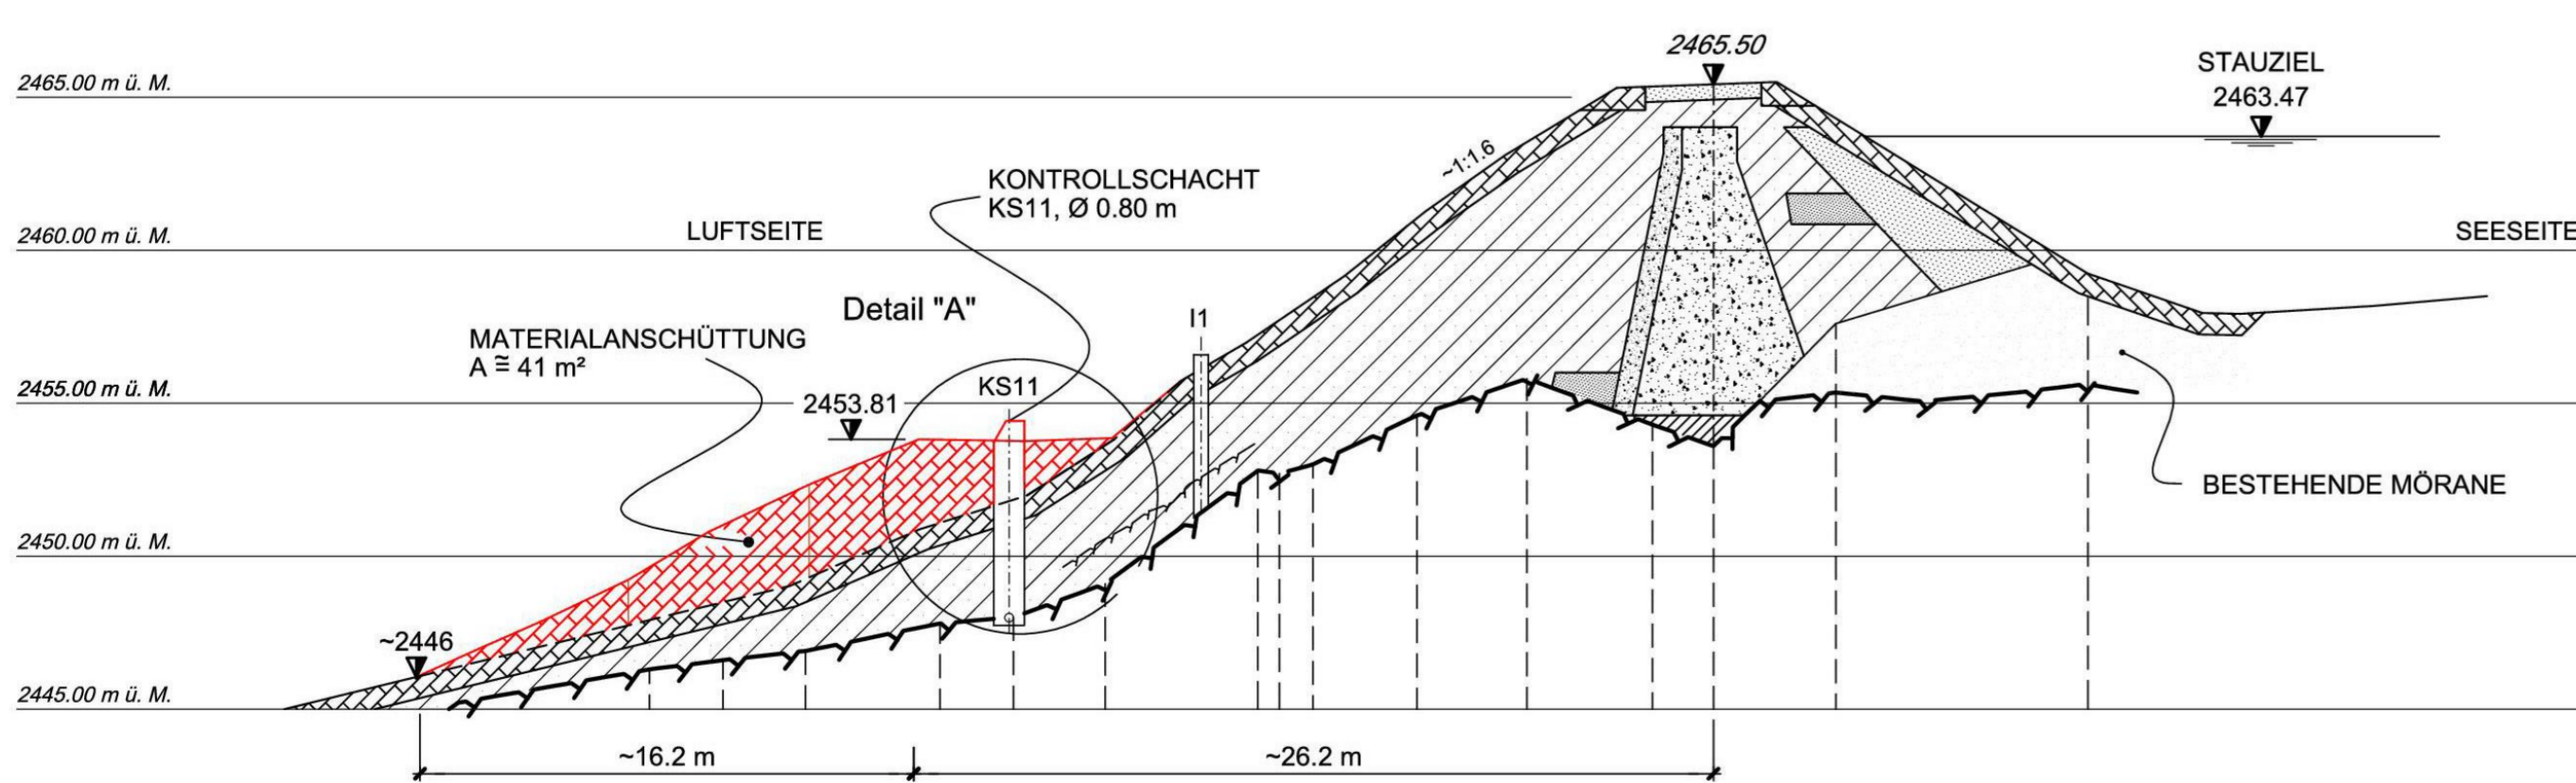
Seit 1990 wurden an der luftseitigen Böschung des Staudamms überdurchschnittlich hohe Gleitverschiebungen gemessen. Diese setzen sich mit einer durchschnittlichen Geschwindigkeit von etwa 1.3 cm pro Jahr fort. Nach der Einrichtung von Messinstrumenten und der Bewertung verschiedener Varianten wurde schliesslich beschlossen, eine Stabilisierung mittels einer Materialanschüttung durchzuführen.

Abb. 2: Typischer Querschnitt des Staudammes Bortelsee mit zusätzlicher Schüttung der Berme im Jahr 2005.

Die Anschüttung erstreckt sich auf einer totalen Breite von 45 m und weist einen Querschnitt auf, welcher zwischen 22 und 41 m²/m variiert. Das geschätzte Materialvolumen beträgt somit rund 1'650 m³.

Das Schüttmaterial besteht aus dem gleichen Blockmaterial, mit welchem die Luft und wasserseitige Schutzschicht der Dammböschungen ausgeführt wurde.

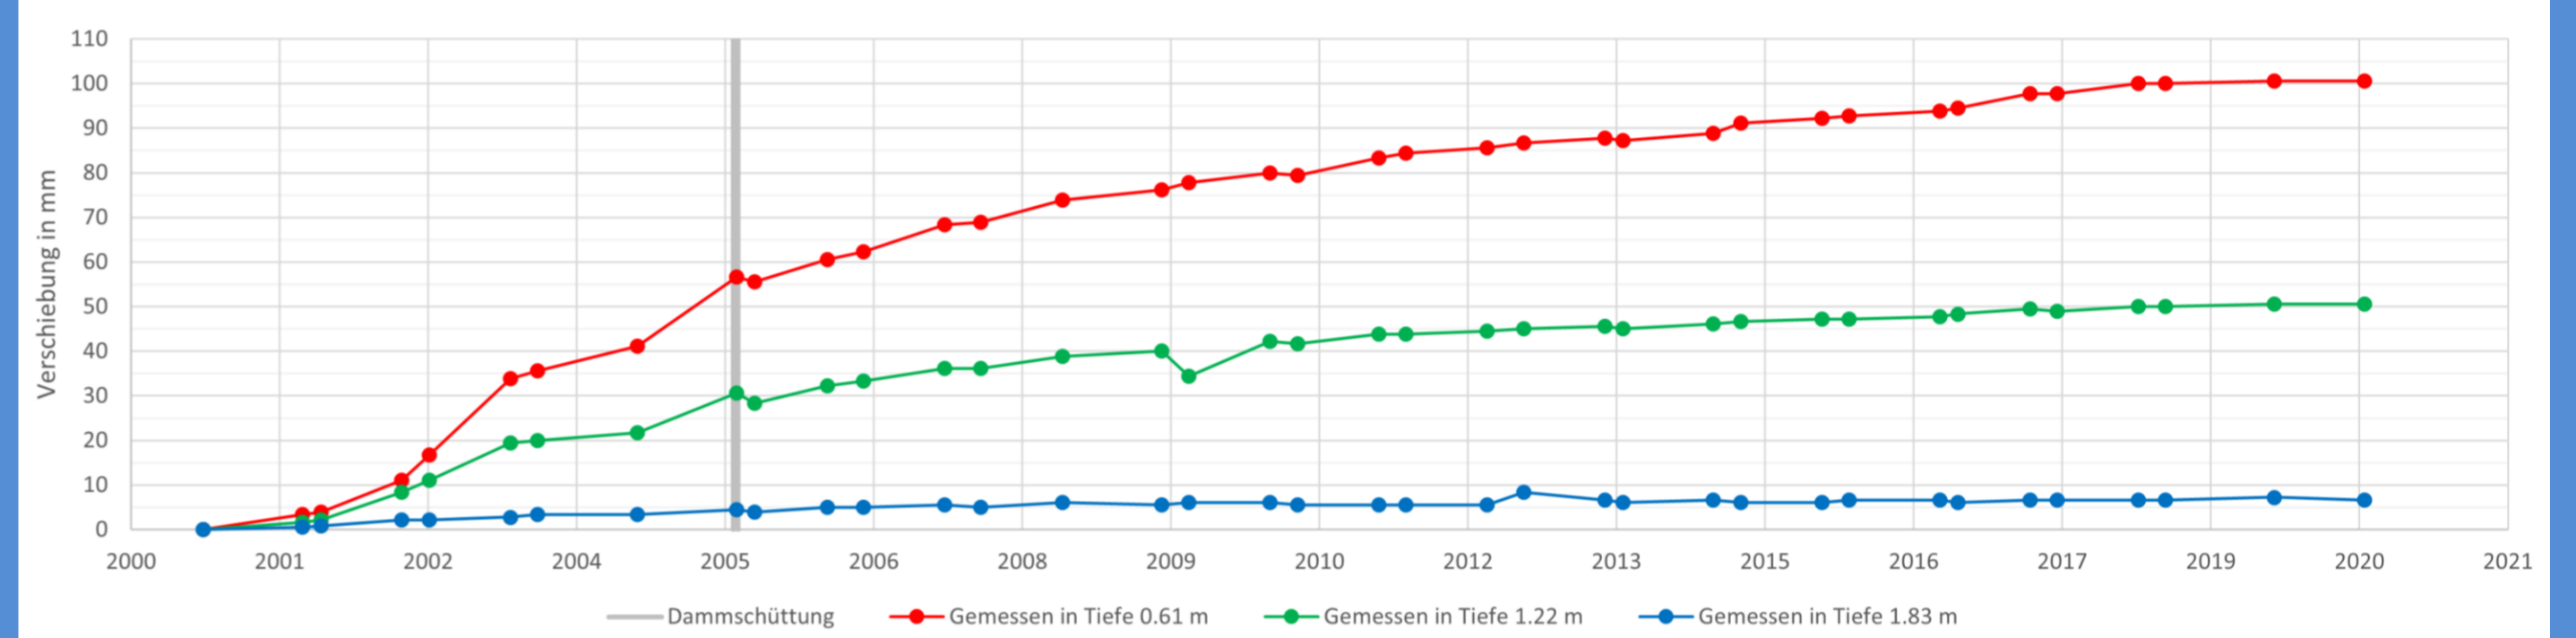
Die Anschüttung wurde im Jahre 2005 ausgeführt. Daraufhin wurden die horizontalen Verschiebungen weiter gemessen insbesondere anhand des Inklinometers I1, sowie anhand von geodätischen Messnetzen. Wie aus der graphischen Darstellung der Horizontalen Verformungen zu erkennen ist, hat die Verformungsgeschwindigkeit insbesondere in der Nähe der Oberfläche nur sehr langsam abgenommen.

Abb. 3: Inklinometer: Verschiebungen in Abhängigkeit der Zeit (2000 - 2020)

Trotz einer kontinuierlichen Verlangsamung der Verformungen, kann erst in den letzten 3 Jahren von einer vollständigen Stabilisierung des Dammfusses ausgegangen werden, wie aus den Messwerten zu erkennen ist.

Der Einfluss den Anschüttung auf die Böschungsverformungen hat sich somit über etwa 15 Jahre verteilt bevor eine endgültige Stabilisierung eingetroffen hat. Diese Dauer war wesentlich grösser als ursprünglich angenommen und kann rechnerisch nur sehr bedingt nachvollzogen werden.

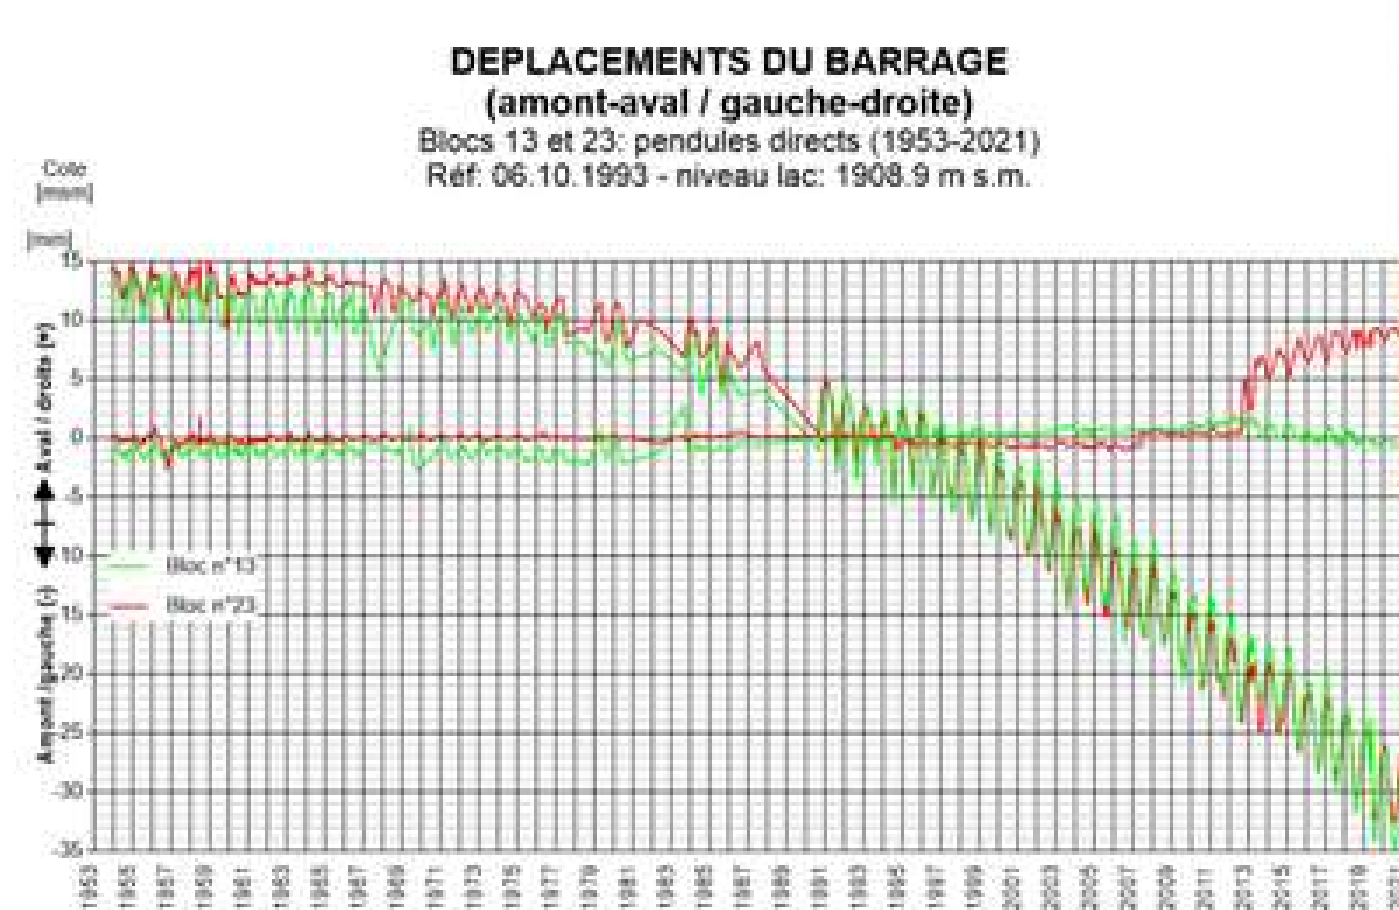
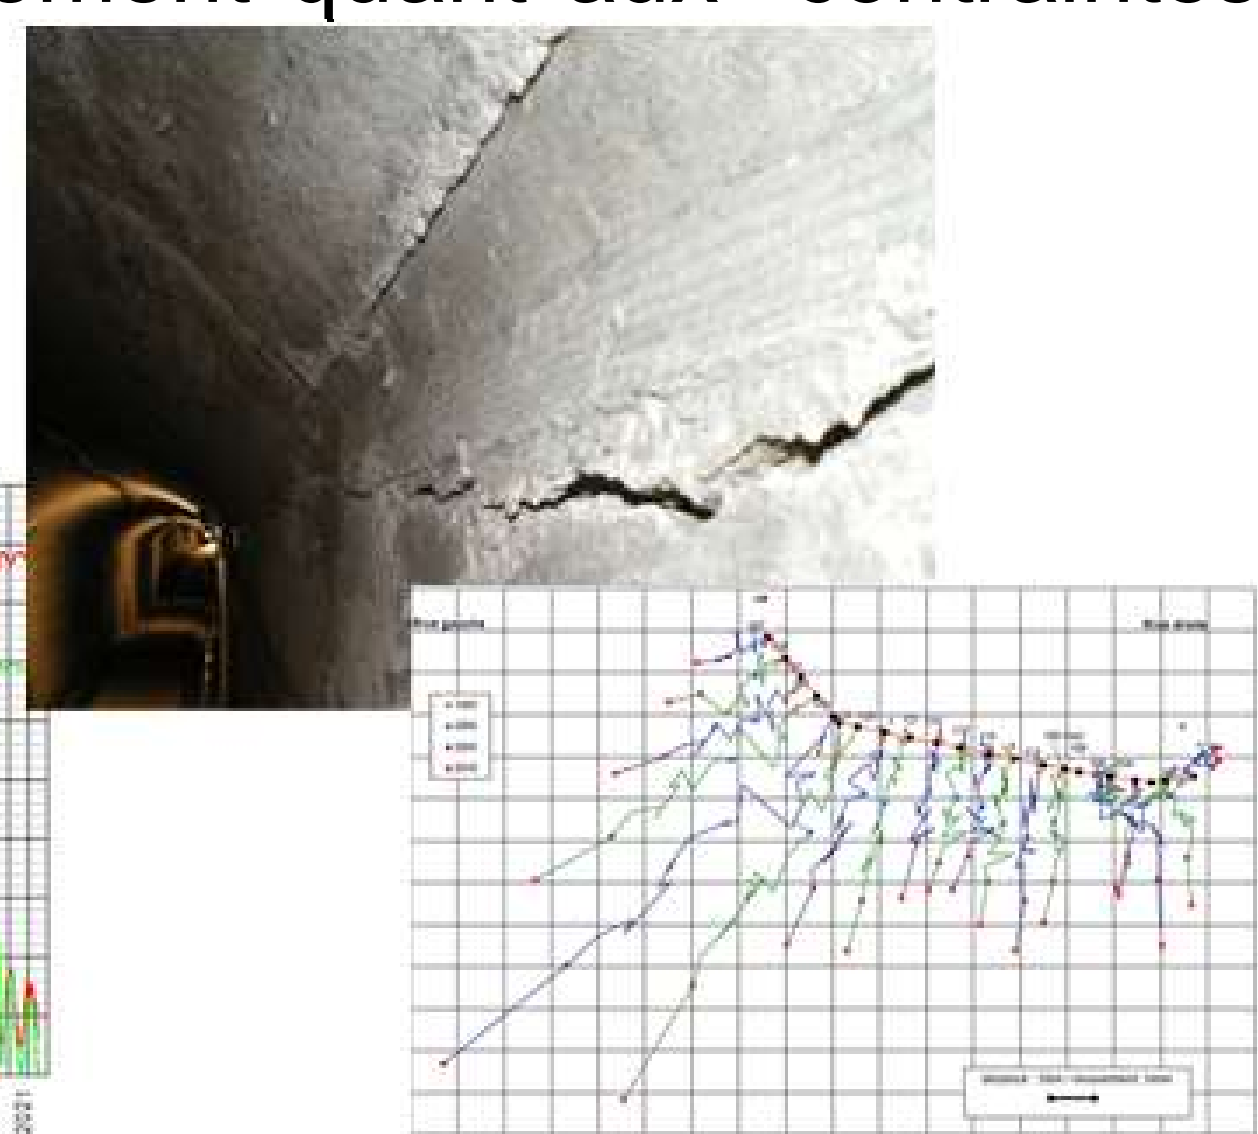
Les déformations irréversibles et les fissures identifiées sur le barrage ont été attribuées au gonflement résultant d'une réaction alcali-granat du béton. Afin de limiter les effets d'une détérioration des propriétés structurales et mécaniques de l'ouvrage, une étude par modèle numérique a permis d'évaluer les effets de ce gonflement quant aux contraintes et de déformations.

Fig. 2: pendule amont-aval – fissure – planimétrie du couronnement

Les résultats de simulations numériques ont permis l'évaluation d'un détensionnement. Entre 2012 et 2013, 22 traits de scie verticaux orientés dans la direction amont-aval, traversant le barrage de part en part ont été réalisés en deux temps – campagne d'essai, travaux principaux. Au total, 3'622 m² ont été sciés pour un volume de béton enlevé de 41 m³.

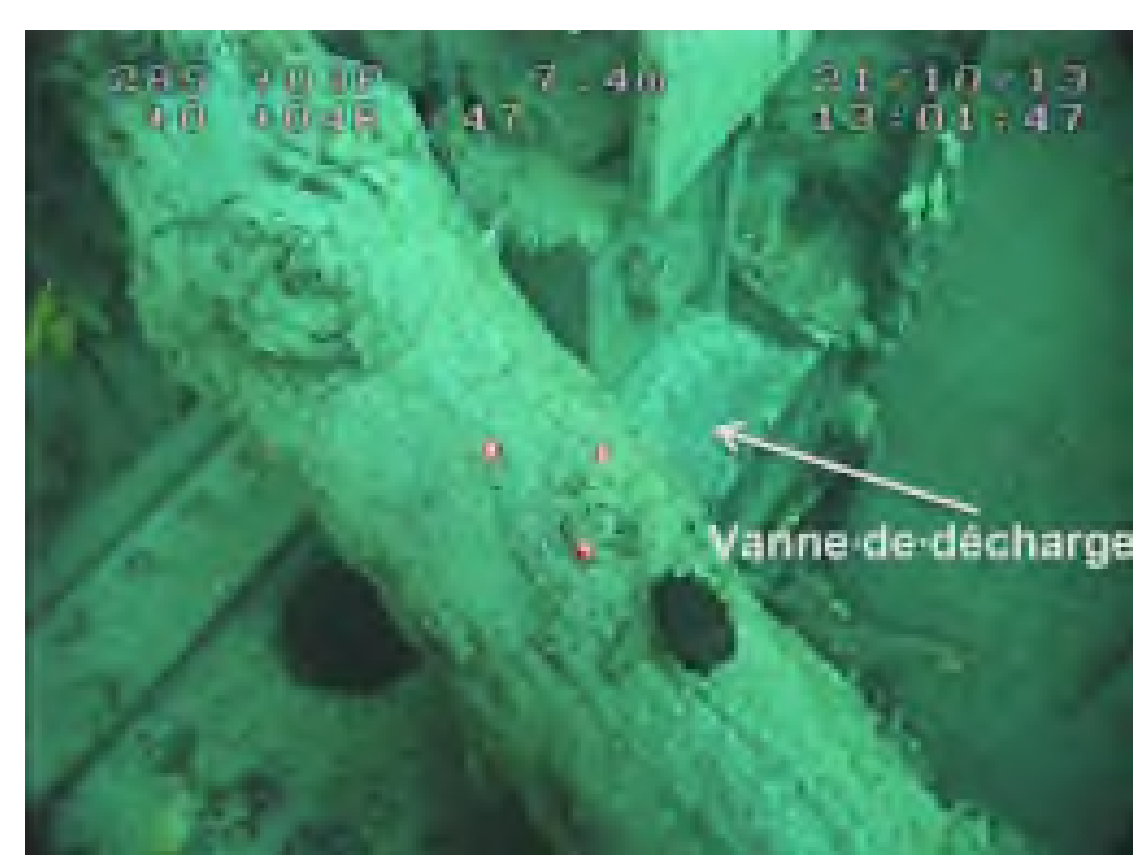
Fig. 3: Image du ROV. Vanne de décharge cassée, bloquée par une souche

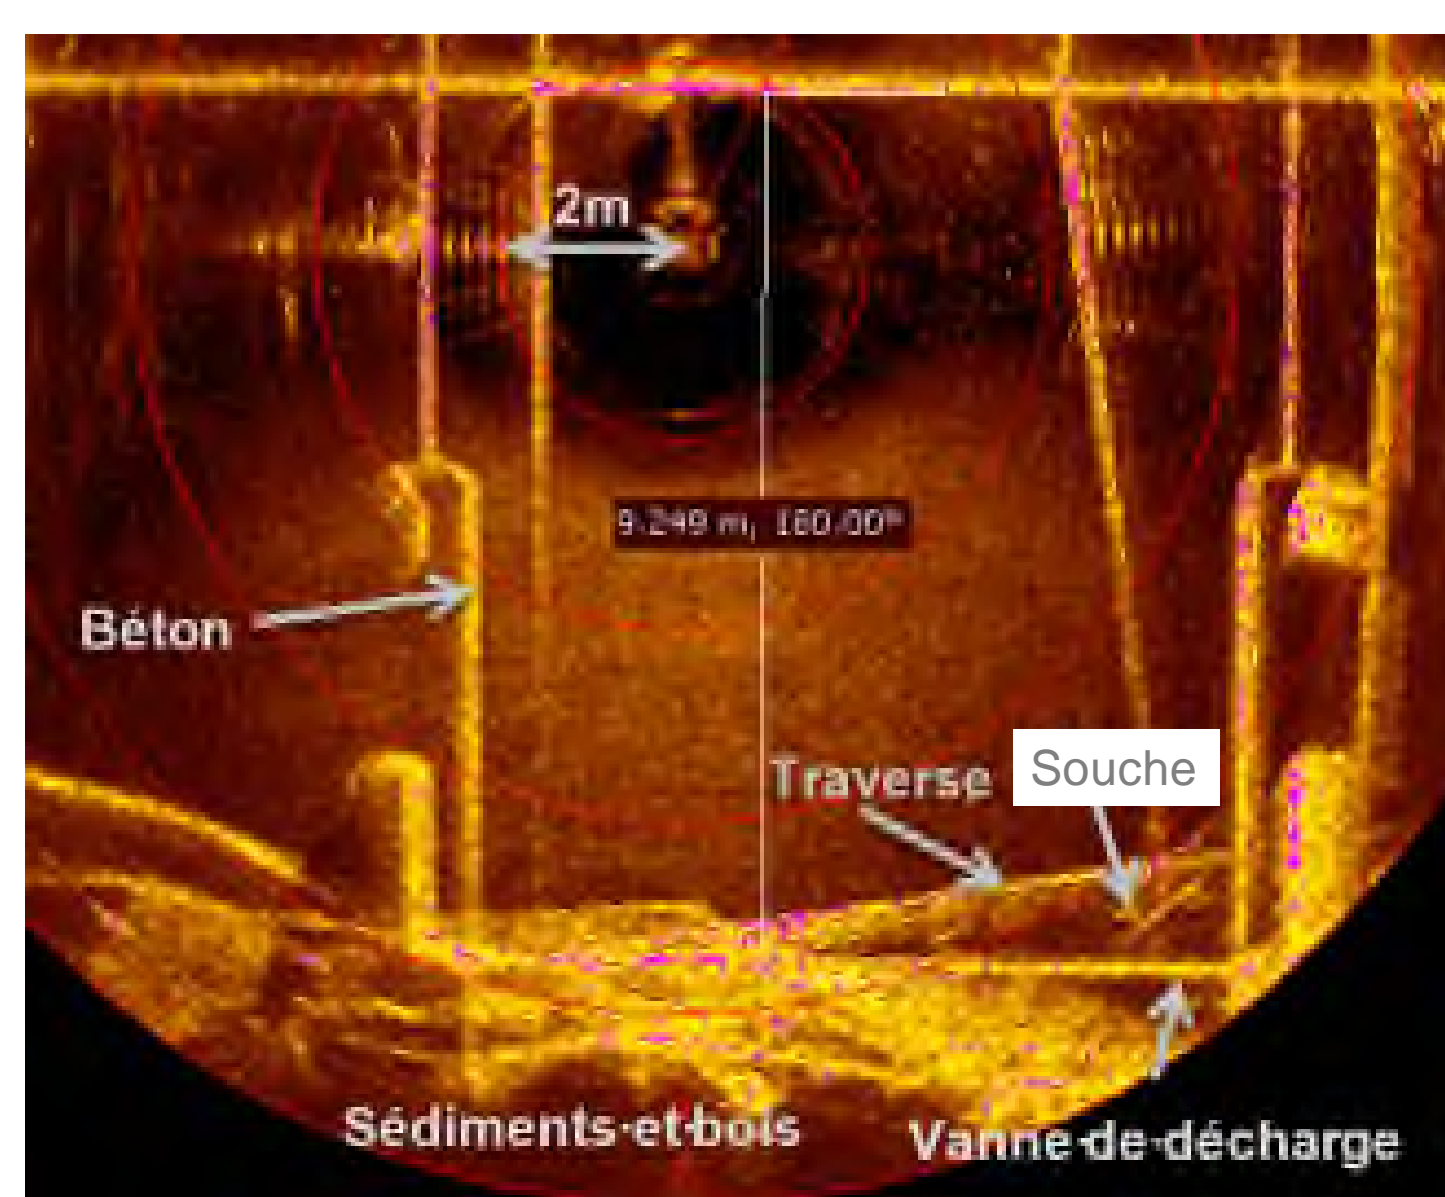
Fig. 5: ROV. Image sonar, intervention en eau turbide, traverse bloquée en travers

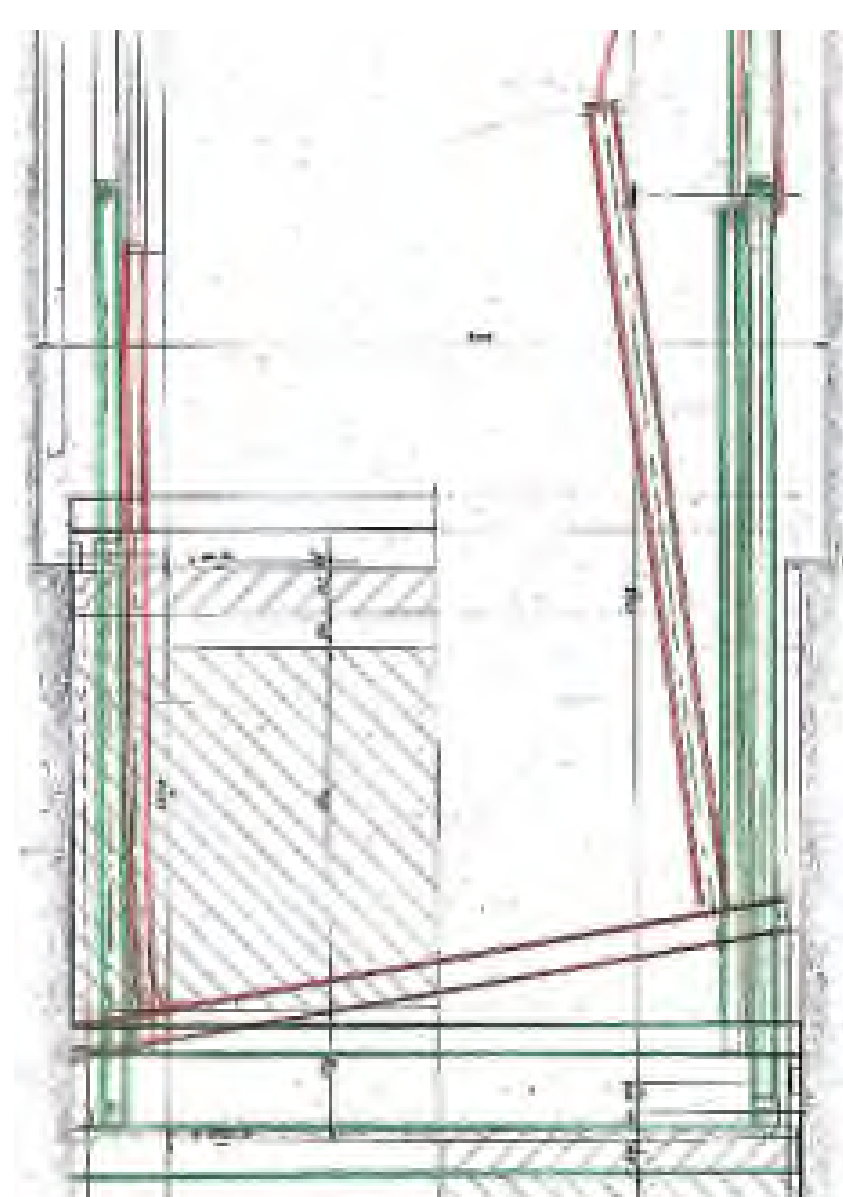
Fig. 6: Schéma de la traverse d'actionnement endommagée (en rouge)

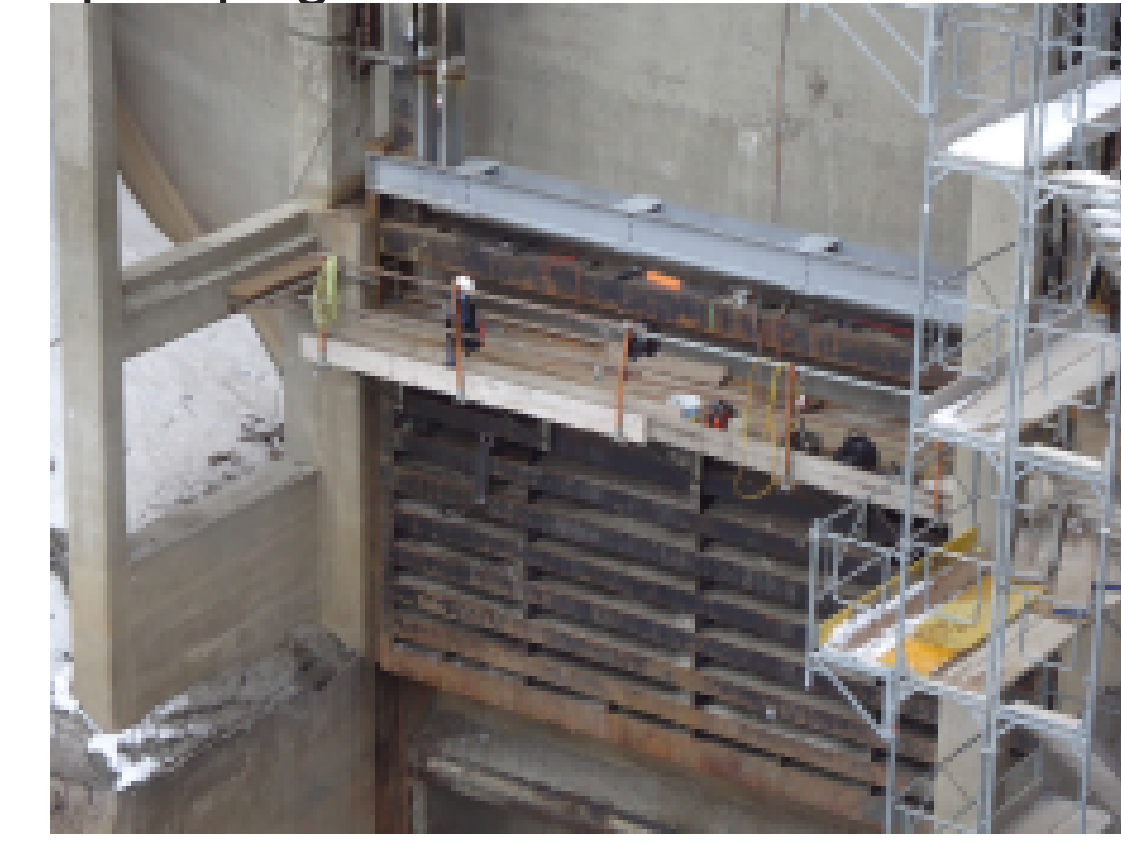
Fig. 10: Assainissement de la vanne de décharge

- Déviation des eaux (construction d'une digue sur le lit de la retenue) et gestion des apports à l'amont
- Vidange de la retenue par pompage
- Dégagement et ouverture de la vidange
- Assainissement de la vanne de décharge
- Installation d'un entraînement redondant de la vidange (barres DYWIDAG)

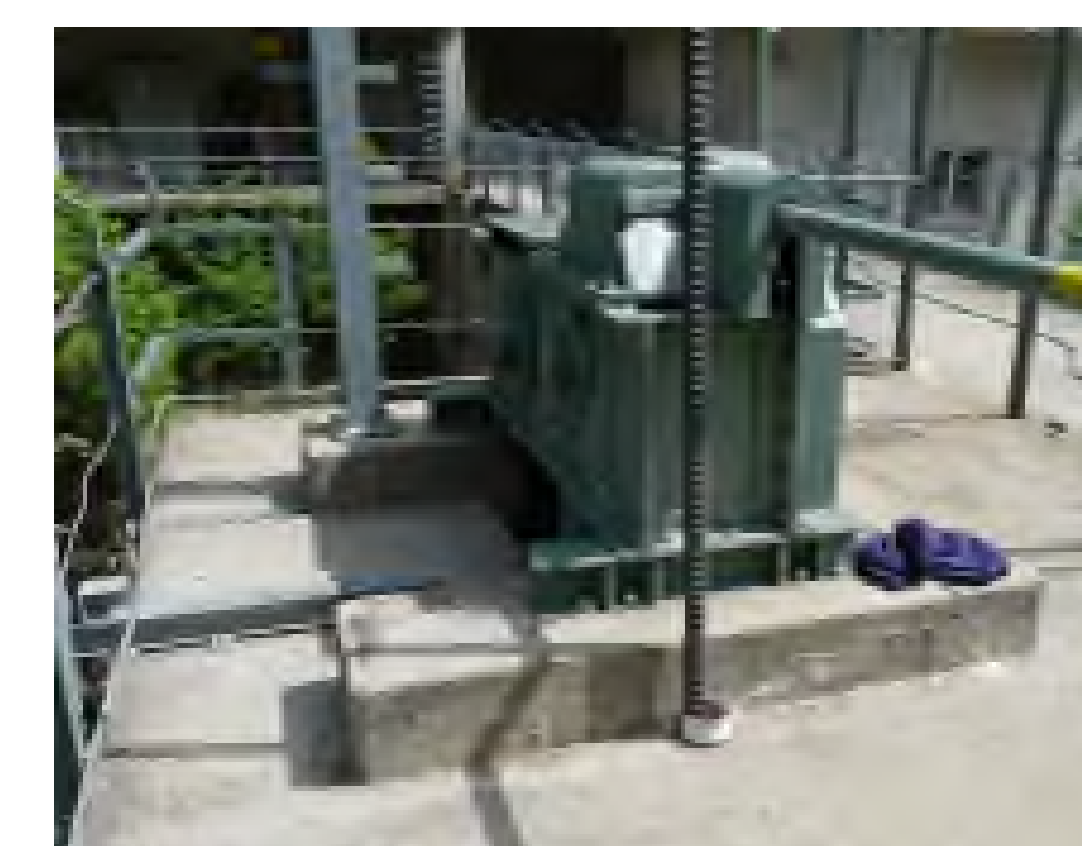
Fig. 11: Entraînement d'origine de la vidange (chaînes) et système redondant (barres DYWIDAG)

L'entraînement redondant permet d'assurer l'ouverture de la vidange de fond en cas de défaillance.
