Das Guckloch

- Konstruktionstyp:** Gewölbereihenmauer aus Stahlbeton
- Ort:** Les Marécottes (VS)
- Baujahr:** 1925 – 1926
- Bauingenieur:** Alexandre Sarrasin (1895 – 1976)
- Besonderheiten:** Das Ausgleichsbecken Les Marécottes ist ein schweizweit einzigartiges Beispiel für die «aufgelöste Bauweise» von Staumauern.

Das Ausgleichsbecken Les Marécottes im Vallée du Trient bei Martigny

Das Ausgleichbecken Les Marécottes – effiziente Schlankheit

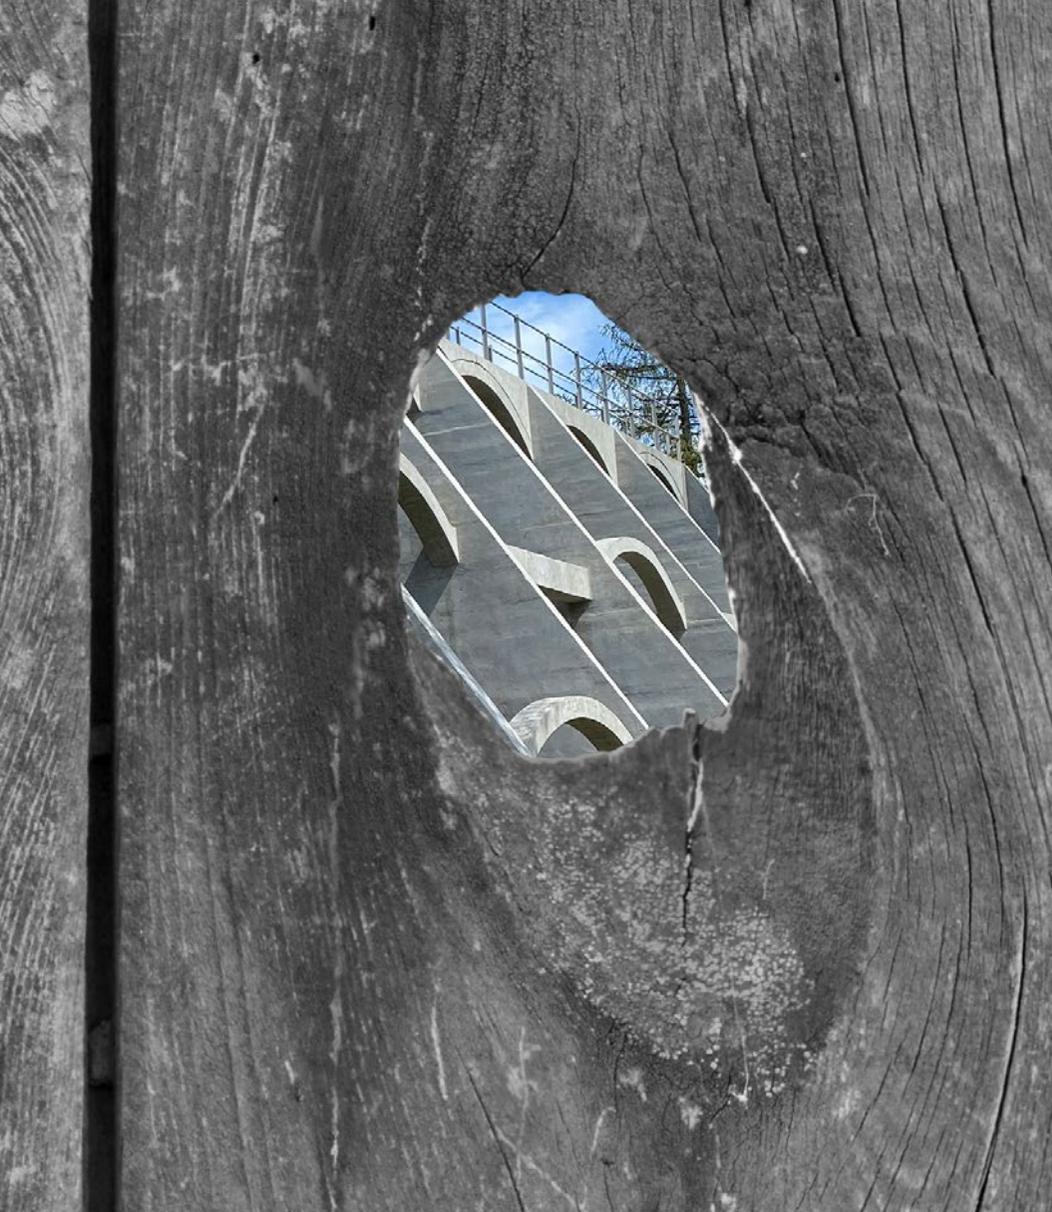
Schlanke Betonkonstruktion der Staumauer
des Ausgleichbeckens.

Die Gewölbereihenstaumauer ist eine bauliche Innovation aus ihrer Zeit, da die Gewölbe im damals neu eingesetzten Spritzbetonverfahren gebaut wurden. Sie besteht aus 43 geneigten und durch trapezförmige Scheiben gestützte Stahlbetonbögen, die nur 12 cm dünn sind. Einzig an den Gewölbefüssen, beim Übergang zum steifen Fels, wurde die Wandstärke erhöht.

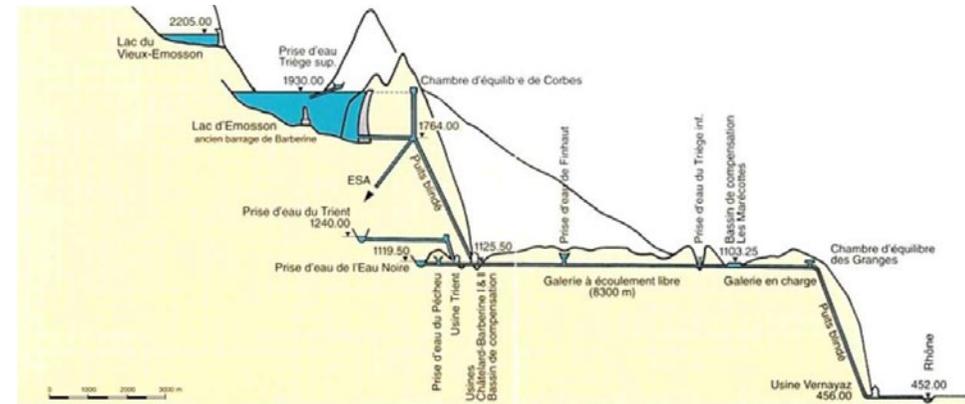
Elektrische Anlage von Vernayaz mit der Situation des Ausgleichsbeckens (oben links), der allgemeinen Lage der Anlage (oben rechts) und dem schematischen hydraulischen Längsprofil (unten).

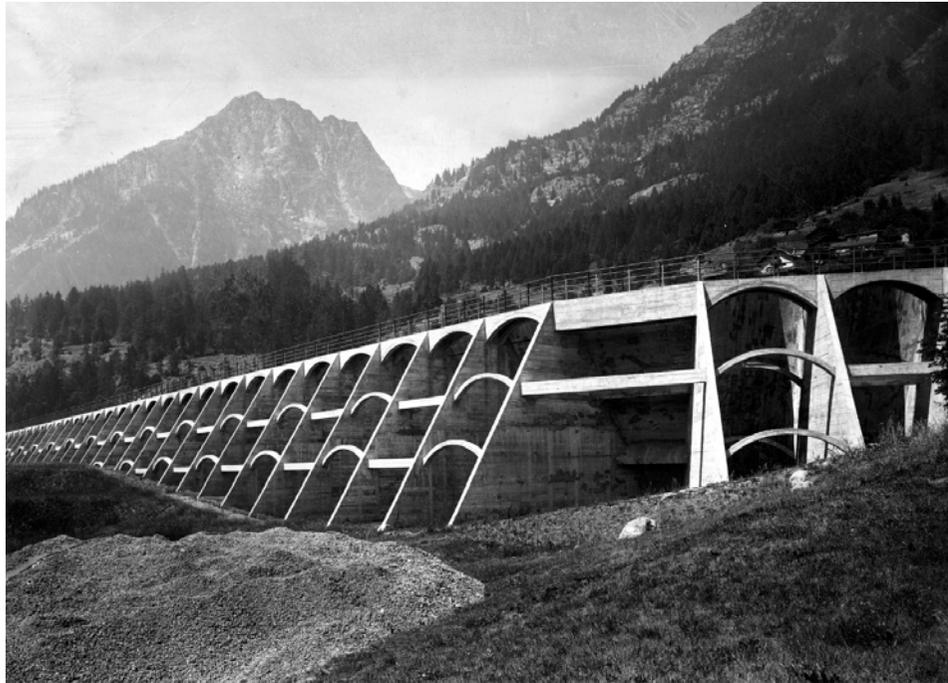
Oben: Historische Aufnahme kurz nach dem Bau der Stau-mauer.

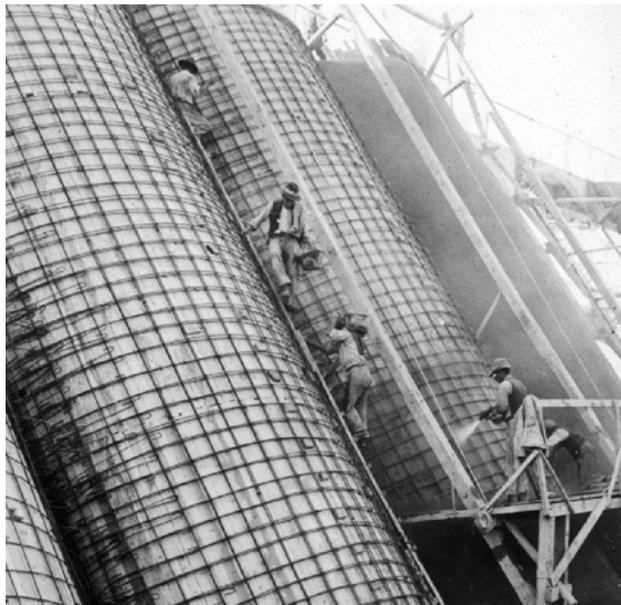
Unten: Betonieren der Gewölbe mit dem damals neuen Spritzbetonverfahren. Die Ausführung in Les Marécottes gilt als Pionierarbeit.

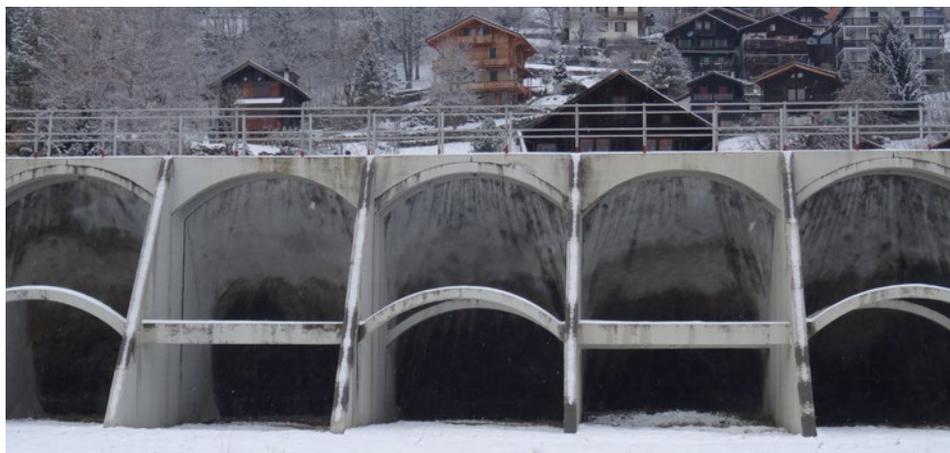
Frontalansicht des Ausgleichsbeckens im November 2017.

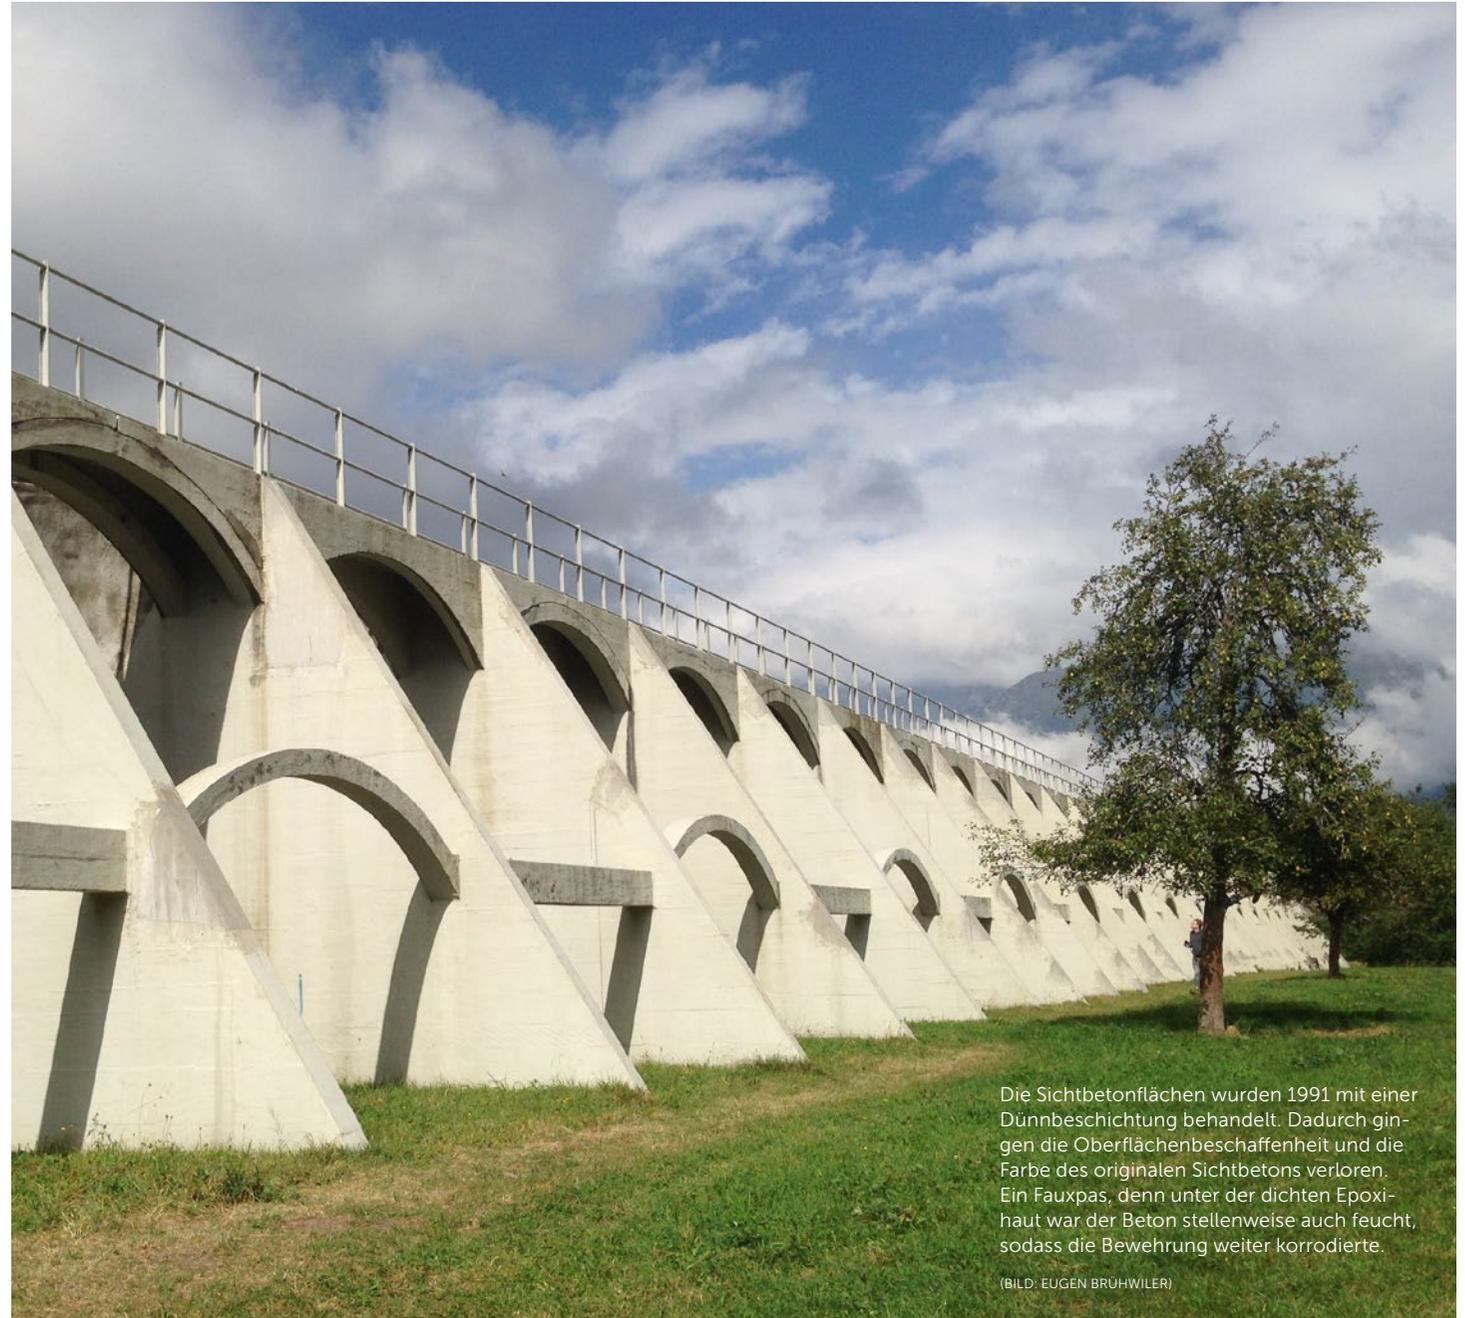
Die Sichtbetonflächen wurden 1991 mit einer Dünnschicht behandelt. Dadurch gingen die Oberflächenbeschaffenheit und die Farbe des originalen Sichtbetons verloren. Ein Fauxpas, denn unter der dichten Epoxihaut war der Beton stellenweise auch feucht, sodass die Bewehrung weiter korrodierte.

40 Jahre nach Inbetriebnahme stellte man erste undichte Stellen fest. Die Bauherrschaft liess die Konstruktion in den Jahren 1965-1966 instandsetzen. Dabei verstärkte man das Querschnittsmass der Gewölbewände von 8-12 cm auf 11-15 cm. Auch von 1990-1991 wurden Instandsetzungsarbeiten ausgeführt. Damals veränderte sich das Aussehen der Staumauer stark. Die gesamte, luftseitige Betonoberfläche wurde mit einer dampfdichten epoxidhaltigen Dünnschicht versehen, die den originalen Charakter des Sichtbetons vollständig verdeckte. Der Anstrich machte 2009 erneut Erhaltungsmaßnahmen erforderlich. Einige Streben, Gewölbe und Scheiben waren beschädigt. Um Zeit für die Planung und Realisierung einer umfassenden Instandsetzung zu gewinnen, liess man sie lokal reprofilieren.

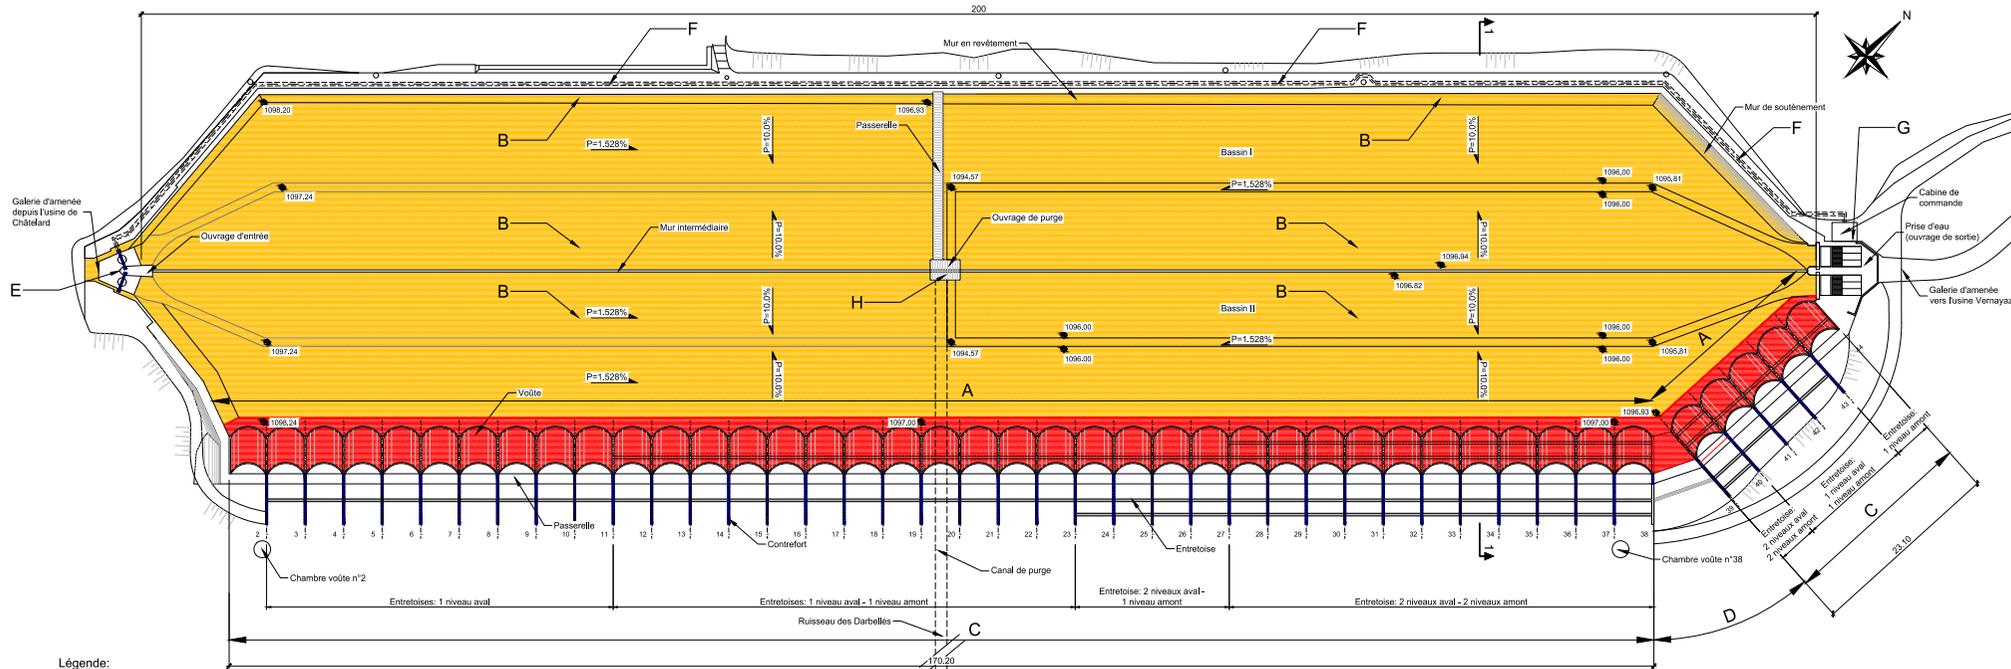
Situation

- A** Intervention sur la face amont du barrage :
 - Hydrodémolition (< 1'000 bar, selon indications fournisseur) de la surface en gunite ;
 - Application d'un revêtement étanche synthétique. Système PP-DAM ou similaire (étanche à l'eau, perméable à la vapeur). Le revêtement couvrira le joint de bétonnage entre les voûtes et le radier ;

- Revêtement étanche de couleur grise avec texture rugueuse et mate, le plus proche de la couleur de la surface en béton projeté d'origine ;
 - Dans des parties où le radier est posé sur du terrain moule, les parties de voûte sous le niveau du radier seront étanchéifiées par des injections de gel. Une telle intervention est attendue entre les contreforts 13 à 44.

- B** Intervention sur le radier et le mur de revêtement/soutènement :
 - Piquetage des nids de gravier et des zones altérées sur l'ensemble de la surface. Traitement des zones piquées par un mortier de réparation ;

- Réparations locales et colmatage des fissures avec un produit à la base de bitume.
- C** Intervention exécutée sur la surface aval du barrage :
 - Fissures systématiques, assainissement par injection de résine époxy ;

- Hydrodémolition "douce" à 750 bar sur la totalité des surfaces. Surfaces concernées : C1, C2, C3, C4, C5 y compris entretoises et passerelle ;
 - Remise en état des zones localisées montrant des dégâts (éclat du béton proche de la surface, zone avec fissuration avancée et délamination) par l'application d'un mortier de reprofilage. Surfaces concernées : C1, C2, C3, C4, C5 y compris entretoises et passerelle ;

- Application d'une imprégnation hydrophobe en profondeur (~4 mm) sur la totalité des surfaces exposées à la pluie. Surfaces concernées : C3, C4, C5 y compris entretoises et passerelle ;
- Optionnel et en fonction de l'aspect présent après l'application de l'imprégnation hydrophobe : Application d'un glacis légèrement recouvrant pour harmoniser la texture et la couleur sur la totalité des surfaces. Surfaces concernées : C1, C2, C3, C4, C5 y compris entretoises et passerelle ;
- Les traitements des surfaces édictées ci-dessus sont effectués aussi sur les surfaces des contreforts jusqu'à une profondeur de 1.5 m sous le niveau du terrain. Surface concernée : C5 ;
- Pour éviter des traces sur les surfaces des contreforts, les eaux de ruissellement sur la passerelle sont évacuées à travers les joints. Des rainures de faible épaisseur sont fraisées sur la dalle de la passerelle.

Zones de degrés d'intervention :

- Degrés 1 : (C3 + C5) - sans dégâts de béton ;
- Degrés 2 : (C2 + C4) - avec zones localisées montrant des dégâts de béton (éclat du béton proche de la surface, zone avec fissuration avancée et délamination) ;
- Degrés 3 : (C1) - avec zones étendues montrant des dégâts de béton.

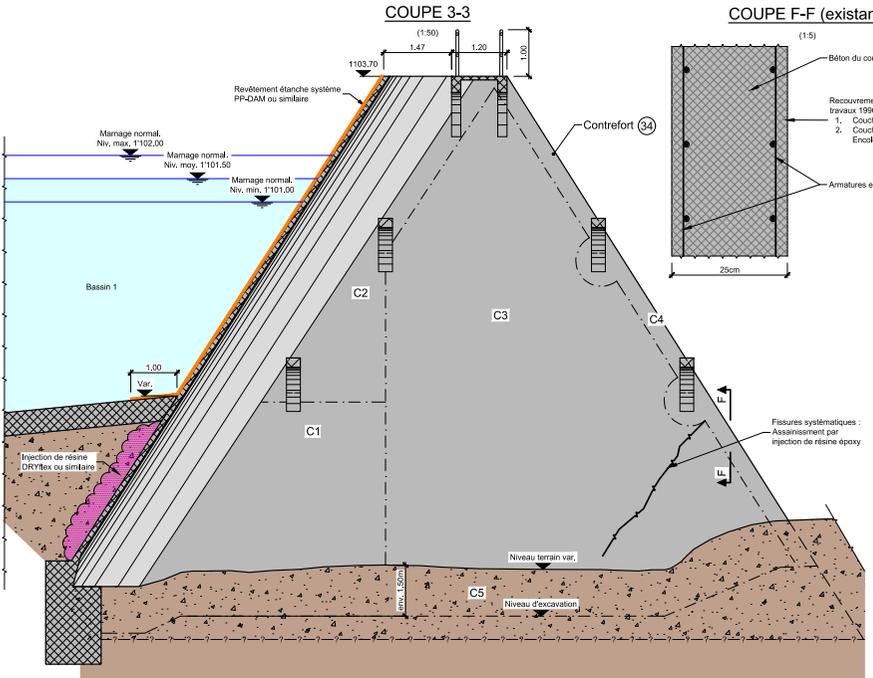
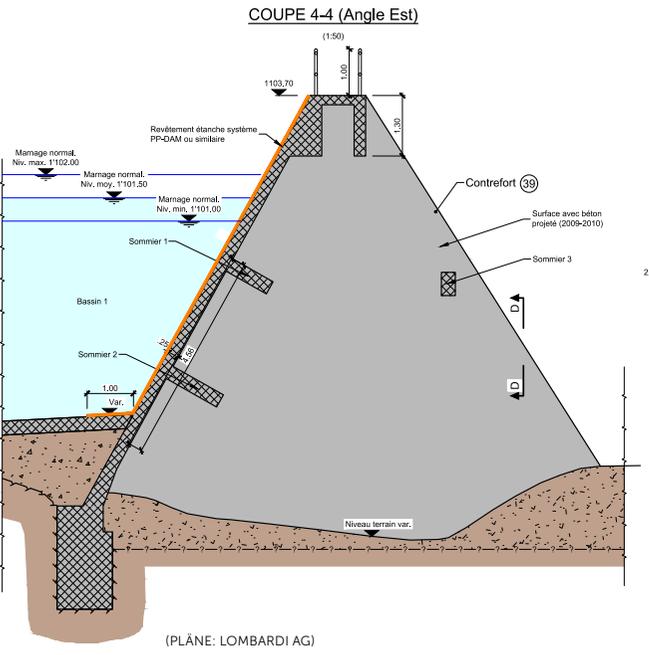
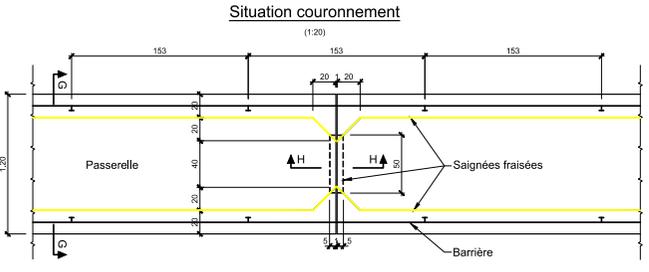
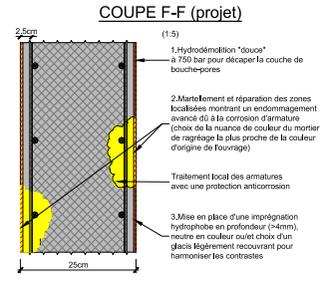
Interventions sur la face aval du barrage :

- Fissures systématiques, assainissement par injection de résine époxy
- Hydrodémolition "douce" à 750 bar sur la totalité des surfaces. Surfaces concernées : C1, C2, C3, C4, C5 y compris entretoises et passerelle;

- Remise en état des zones localisées montrant des dégâts (état du béton proche de la surface, zone avec fissuration avancée et délamination) par application d'un mortier de reprofilage. Surfaces concernées : C1, C2, C3, C4, C5 y compris entretoises et passerelle;

- Application d'une imprégnation hydrophobe en profondeur (+4 mm) sur la totalité des surfaces exposées à la pluie. Surfaces concernées : C3, C4, C5 y compris entretoises et passerelle;

- En option et en fonction de l'aspect présent après l'application de l'imprégnation hydrophobe : Application d'un glacis légèrement recouvrant pour harmoniser la texture et la couleur sur la totalité des surfaces. Surfaces concernées : C1, C2, C3, C4, C5 y compris entretoises et passerelle;

- Les traitements des surfaces décrites ci-dessus sont effectués aussi sur les surfaces des contreforts jusqu'à une profondeur de 1,5 m sous le niveau du terrain. Surface concernée : C5;

- Dans des parties où le radier est posé sur du terrain meuble, les parties de voûte sous le niveau du radier seront étanchéifiées par des injecteurs de gel. Une telle intervention est attendue entre les contreforts 13 à 44.

- Pour éviter des traces sur les surfaces des contreforts, les eaux de ruissellement sur la passerelle sont évacuées à travers les joints. Des rainures de faible épaisseur sont fraisées sur la dalle de la passerelle.

Zones de degrés d'intervention :

- Degrés 1 : (C3 + C5) - sans dégâts de béton;
- Degrés 2 : (C2 + C4) - avec zones localisées montrant des dégâts de béton (état du béton proche de la surface, zone avec fissuration avancée et délamination);
- Degrés 3 : (C1) - avec zones étendues montrant des dégâts de béton.

oberfläche durch eine Tiefenimprägnierung auf Basis sehr feiner organischer Partikel (Siloxane / Silane) getränkt. Diese hat die Aufgabe, den Wassereintritt von aussen in den Beton zu unterbinden und so die bestehende Bewehrung vor Korrosion zu schützen. Die wasserseitige Oberfläche der Gewölbreihenstaumauer wurde mit einer synthetischen Schicht auf PUR-Basis abgedichtet, und die beschädigten Stellen auf der Bodenplatte und auf den bergseitigen Stützmauern setzte man lokal instand. Schliesslich wurden auch die Einlasstore modernisiert, die Fugen an den Auslasstoren erneuert und der Grundablass lokal instandgesetzt.

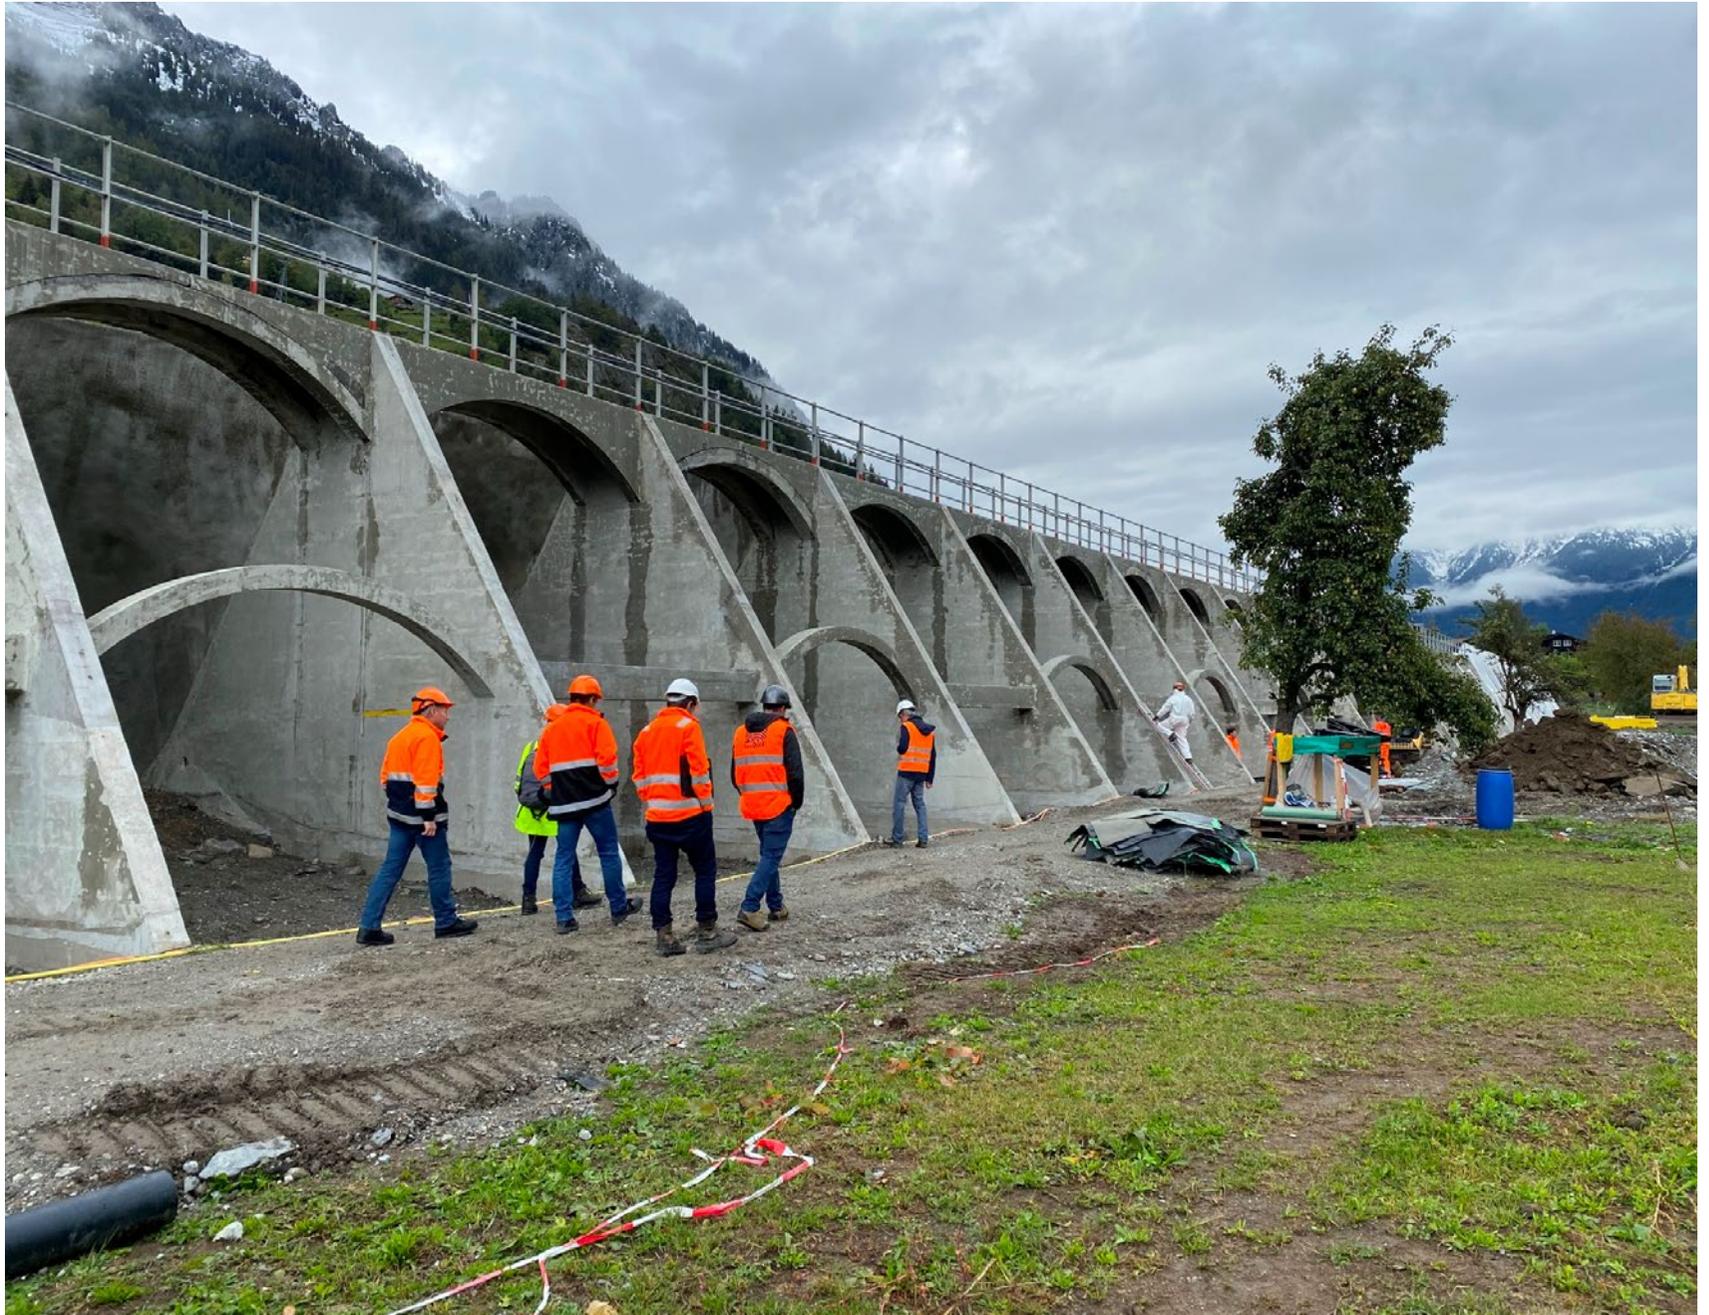
Besuch der Baustelle während der Instandsetzungsarbeiten am 29. September 2020

Die umfassenden Arbeiten am historischen Bauwerk wurden 2020 durchgeführt. Um diese behutsam anzugehen, zog die SBB den Denkmalschutz und den Experten Prof. Eugen Brühwiler bei. Sie halfen, das Instandsetzungskonzept zusammen mit den Ingenieuren der Lombardi AG zu vervollständigen und zu optimieren. Zuerst wurde die Dünnbeschichtung aus den 1990er-Jahren abgeschliffen. Diese wasserdampfdurchlässige Schicht begünstigte Betonabplatzungen und Korrosionserscheinungen an der vorhandenen Stahlbewehrung. Nach der lokalen Behandlung der beschädigten Zonen und einer Reprofilierung durch einen farblich angepassten Reparaturmörtel wurde die gesamte Beton-

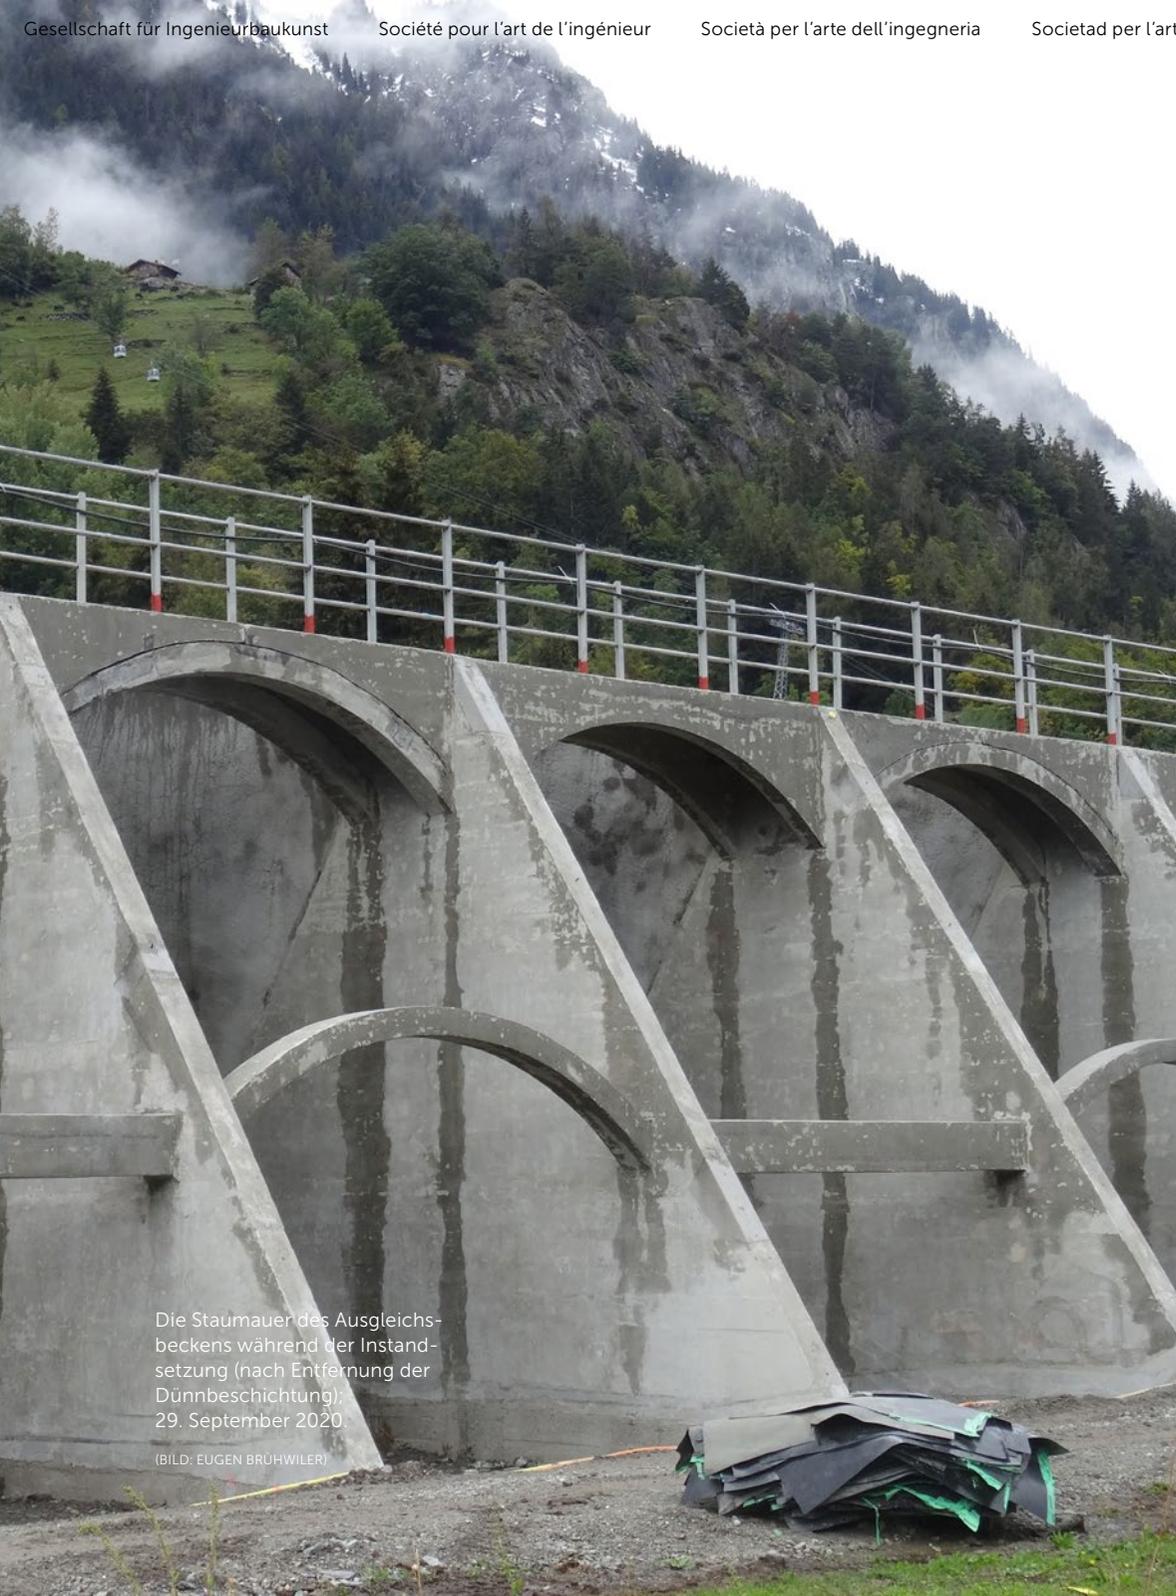
Die Staumauer des Ausgleichsbeckens während der Instandsetzung (nach Entfernung der Dünnbeschichtung); 29. September 2020.

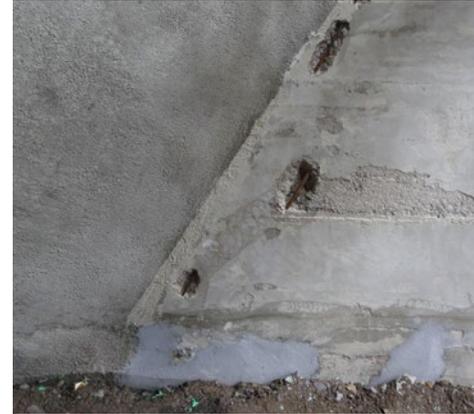
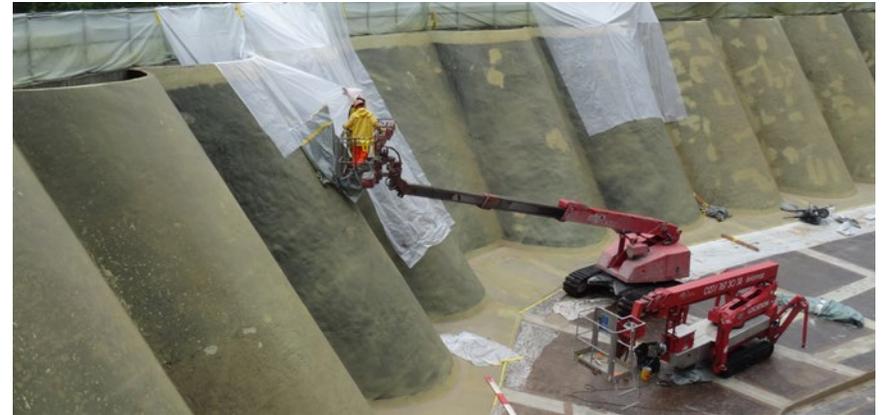
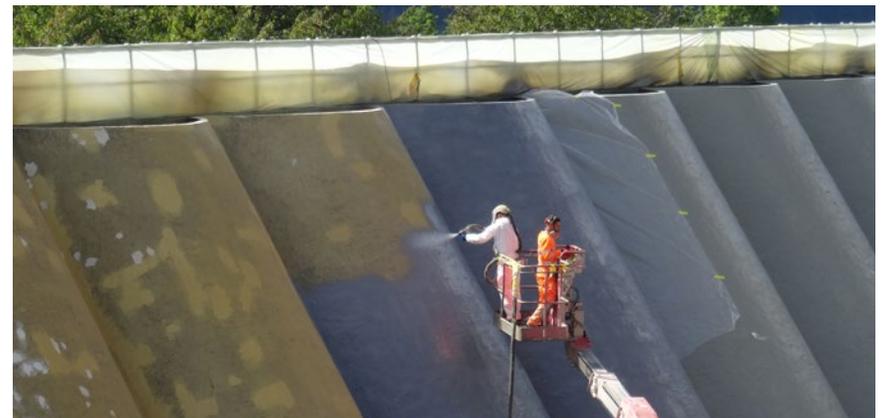
Nachdem die epoxidhaltige Haut abgetragen war, stellte man Schadensbilder infolge Bewehrungskorrosion fest (oben). Sobald die Gewölbeoberfläche mit einem Haftvermittler vorbereitet war (Mitte), trug man die Abdichtungschicht auf PUR-Basis auf (unten).

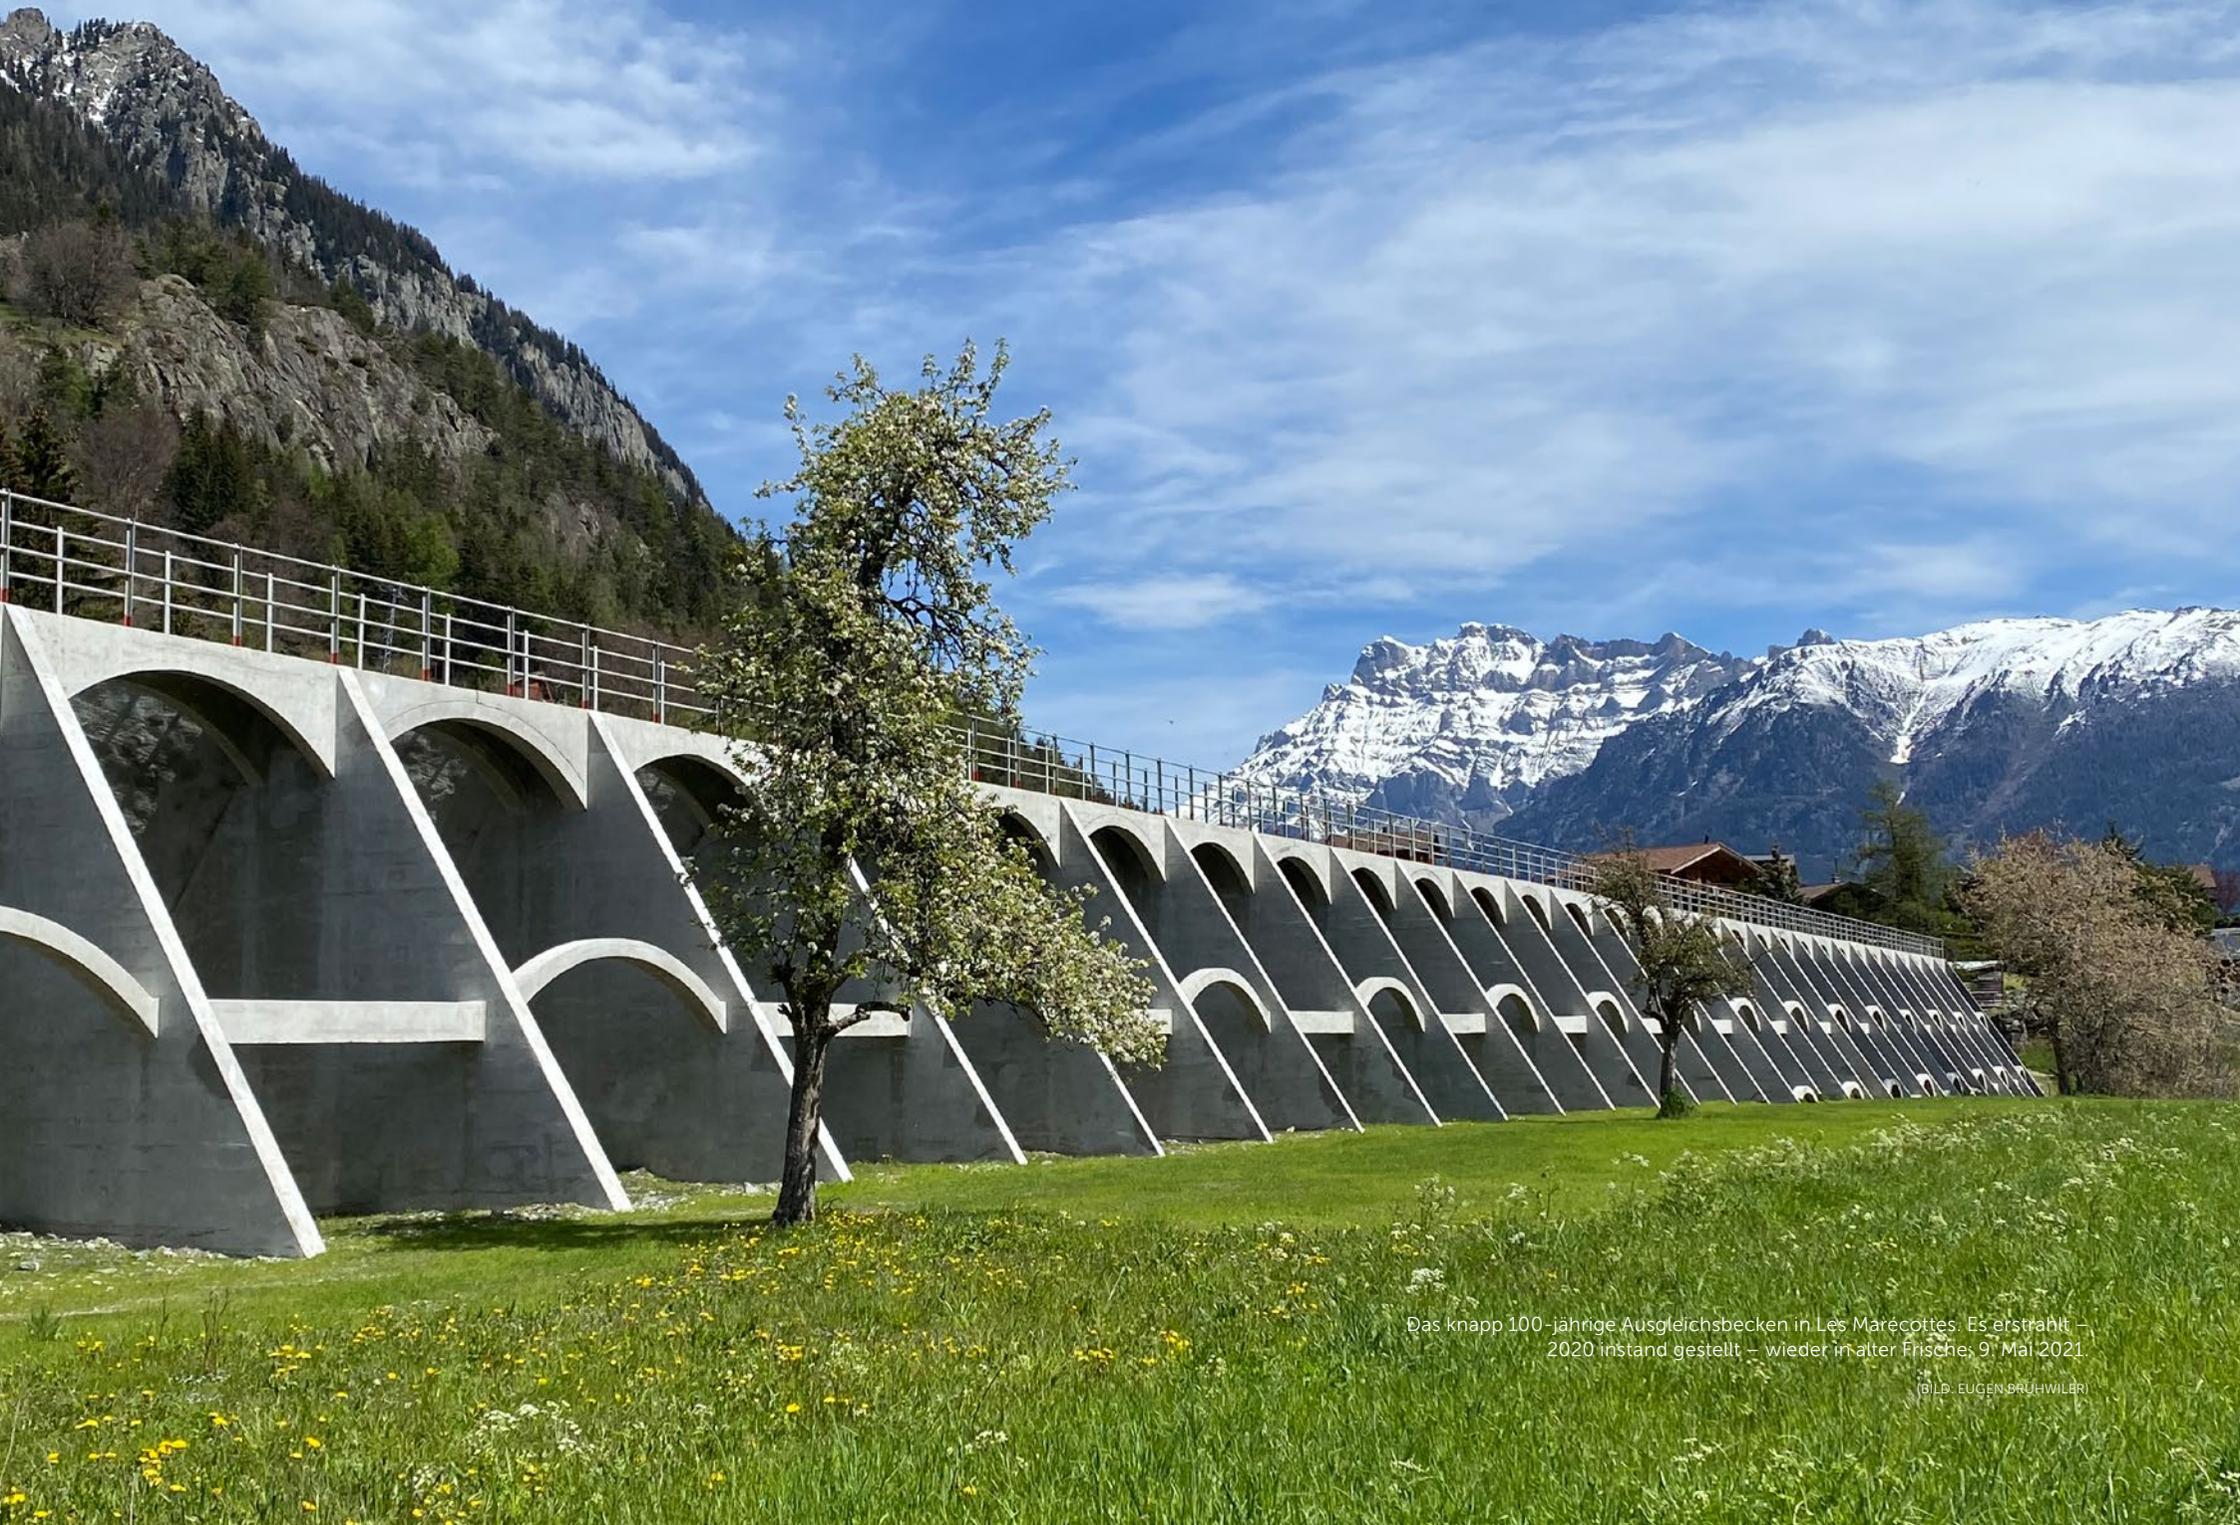
Das knapp 100-jährige Ausgleichsbecken in Les Marécottes. Es erstrahlte – 2020 instand gestellt – wieder in alter Frische; 9. Mai 2021.

Mit diesen Instandsetzungs- und Schutzmassnahmen wird die Nutzungsdauer der filigrane Stahlbetonkonstruktion des Ausgleichsbeckens um 80 Jahre verlängert, was der neuen Konzession entspricht. Das historische Bauwerk ist so-

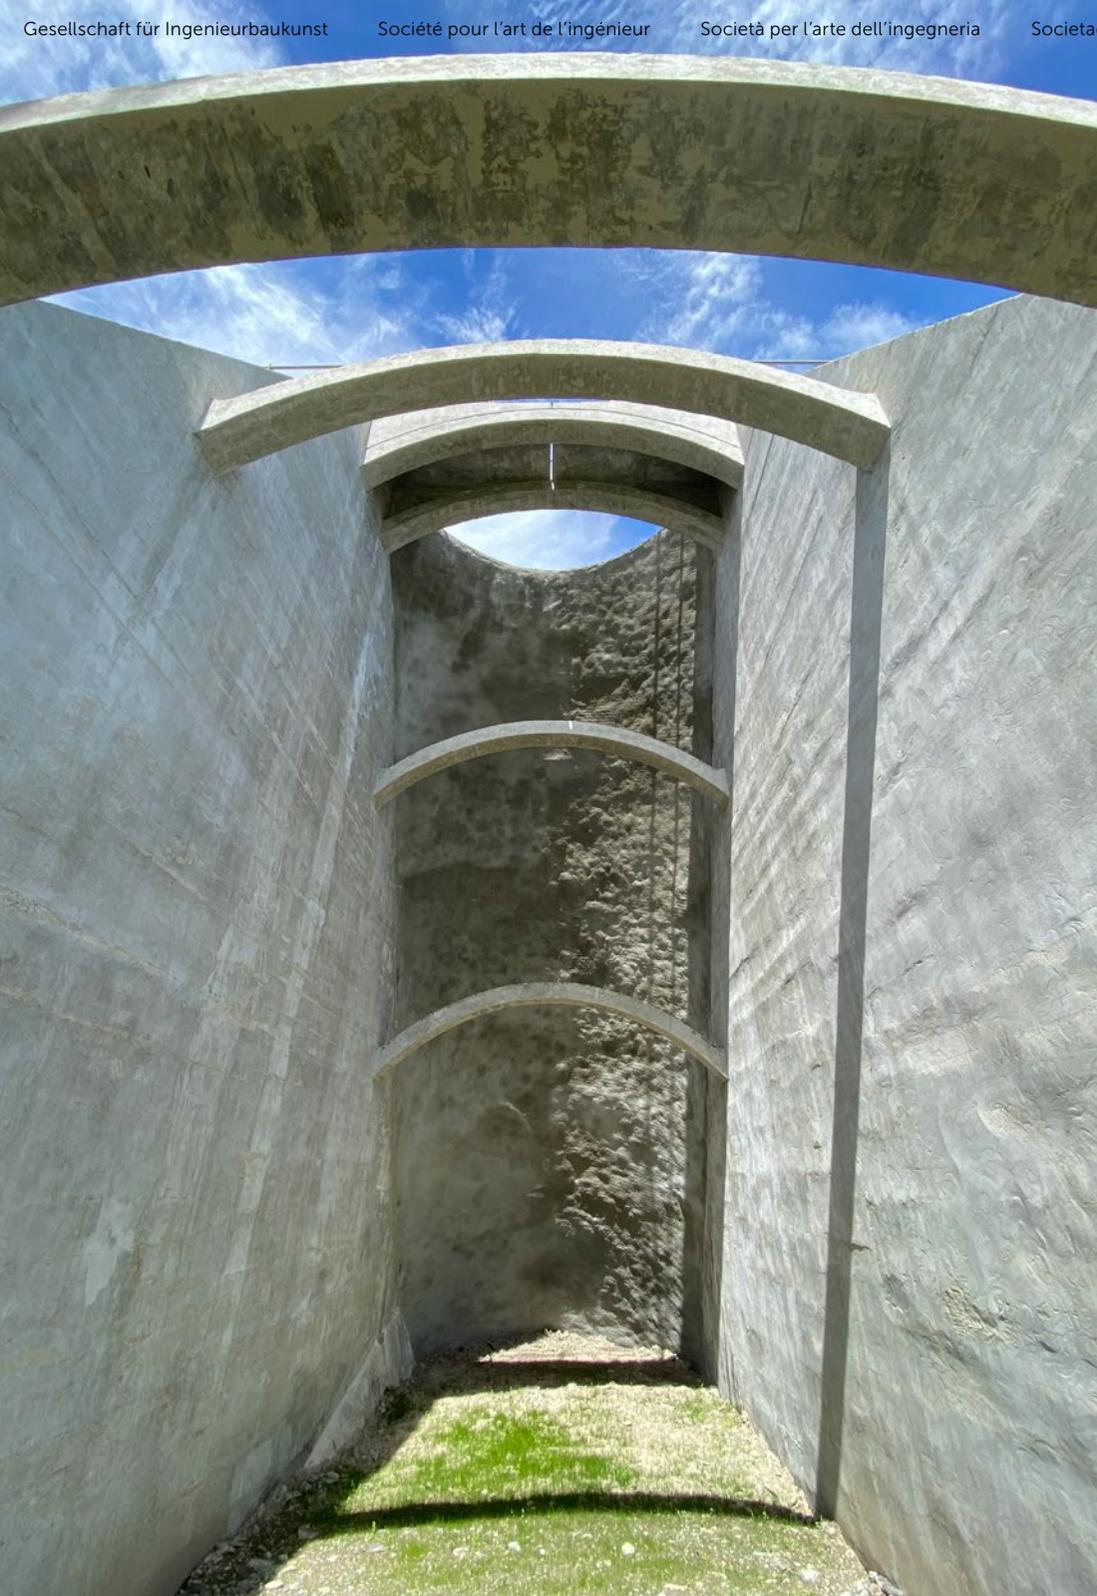
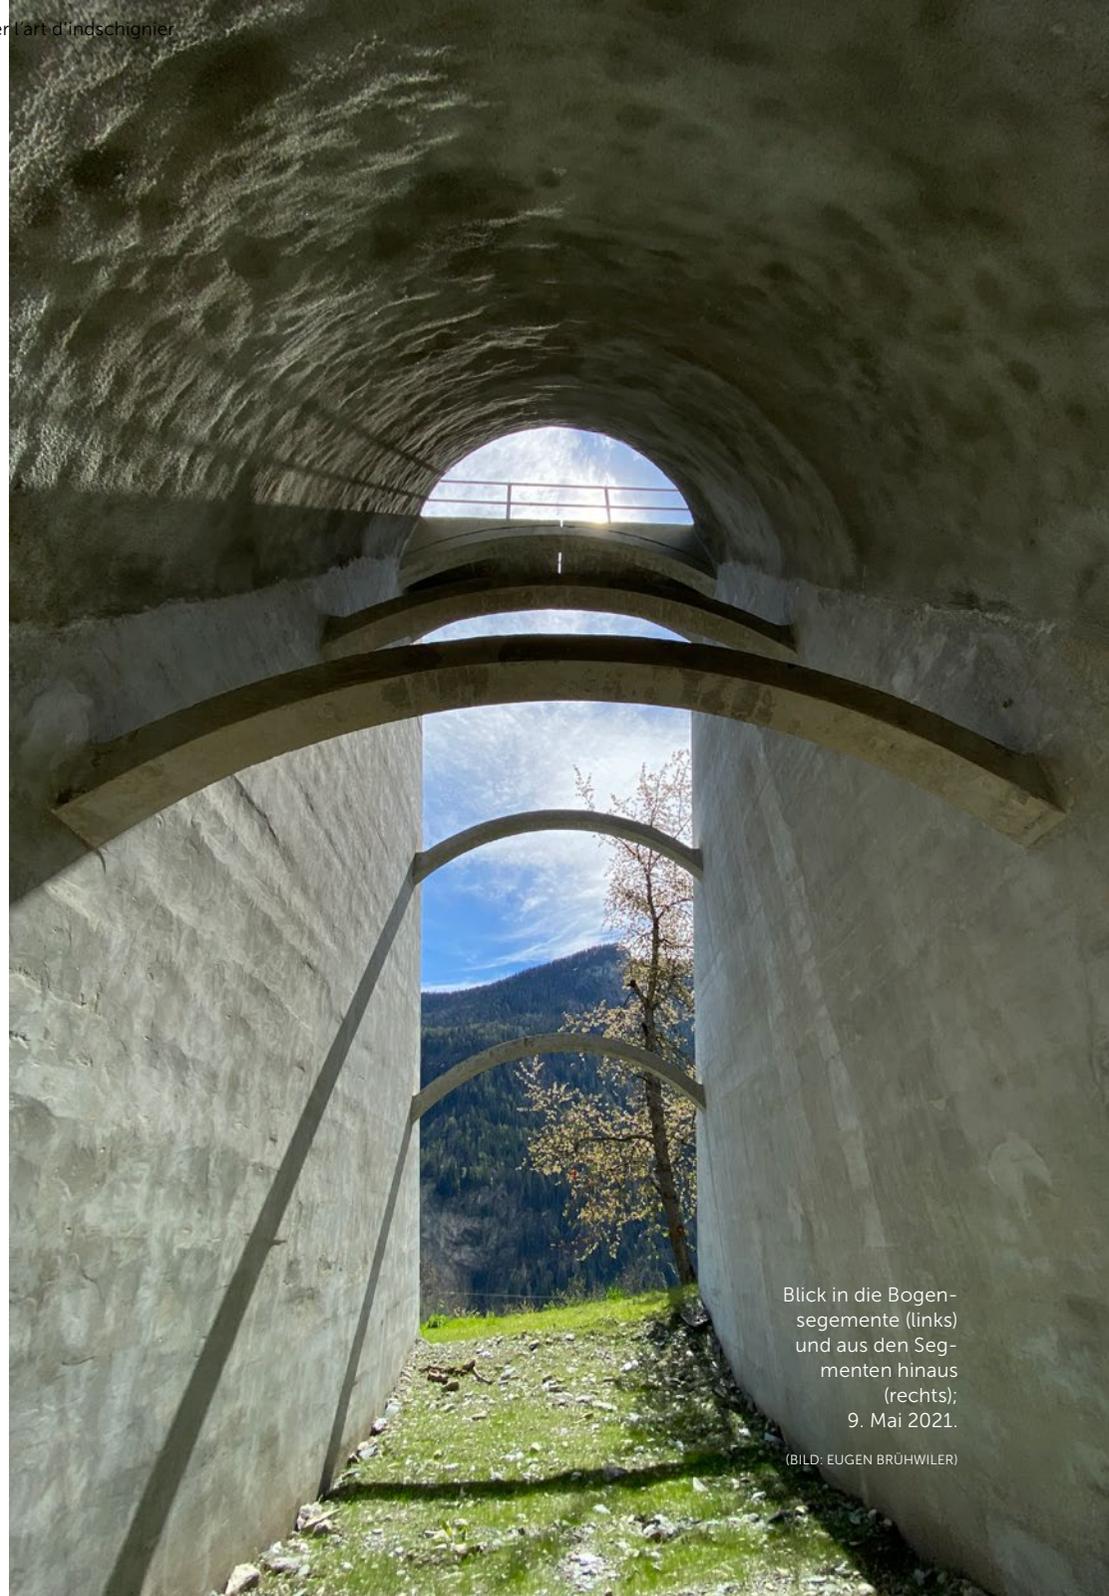
Blick in die Bogen-
segmente (links)
und aus den Seg-
menten hinaus
(rechts);
9. Mai 2021.
