Das Guckloch

- Konstruktionstyp:** Gewölbereihenmauer aus Stahlbeton
- Ort:** Les Marécottes (VS)
- Baujahr:** 1925 – 1926
- Bauingenieur:** Alexandre Sarrasin (1895 – 1976)
- Besonderheiten:** Das Ausgleichsbecken Les Marécottes ist ein schweizweit einzigartiges Beispiel für die «aufgelöste Bauweise» von Staumauern.

Das Ausgleichsbecken Les Marécottes im Vallée du Trient bei Martigny

Das Ausgleichbecken Les Marécottes – effiziente Schlankheit

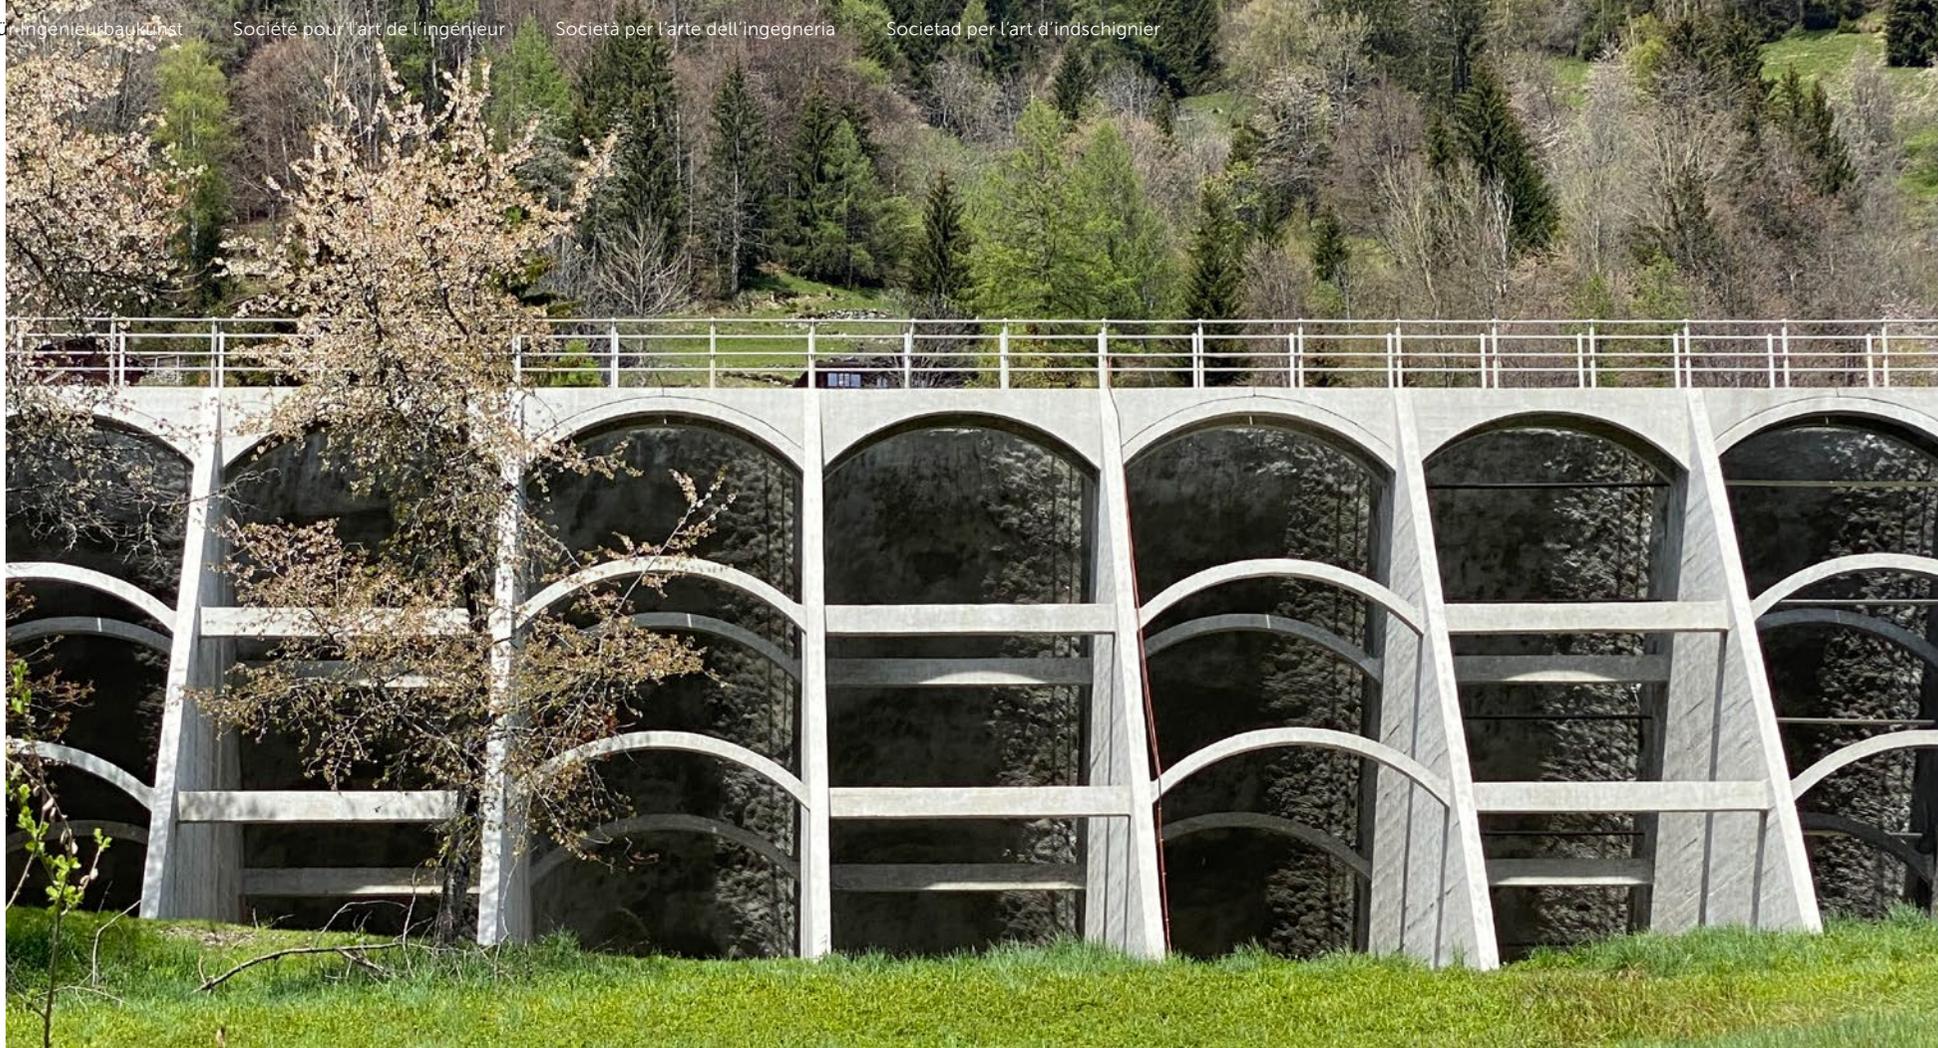
Sichtbeton im Wechselspiel mit der umliegenden Natur: Die filigrane Betonkonstruktion, wie sie heute wieder in nahezu originaler Farbe und Oberflächenbeschaffenheit erscheint; 9. Mai 2021.
