Schweizerisches Talsperrenkomitee
Comité suisse des barrages
Comitato svizzero delle dighe
Swiss Committee on Dams

BOIS FLOTTANT AUX EVACUATEURS DE CRUES DES BARRAGES

Rapport du comité suisse des barrages
sur l'état du problème lié au bois flottant pour les évacuateurs de crues
(EDC) des barrages

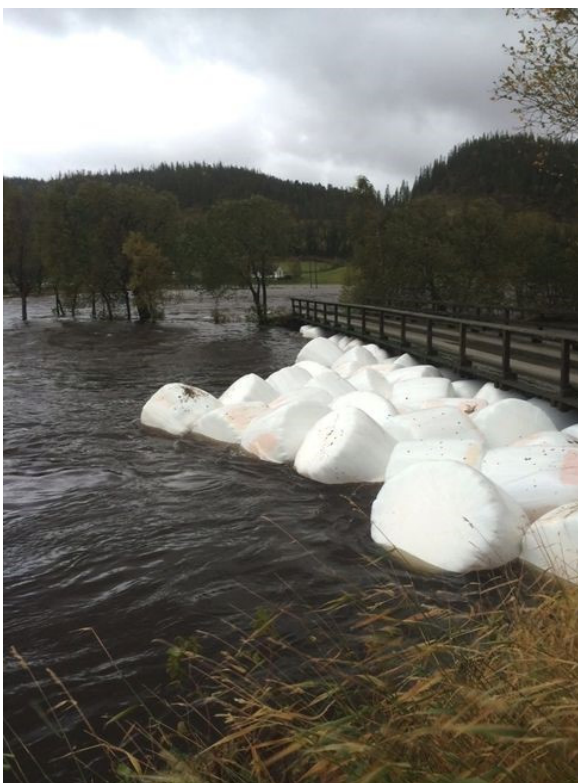
Figure 1: Evacuateur obstrué par des balles d'ensilage à Trondelag, Norvège (Photo: L. Lia, NTNU).

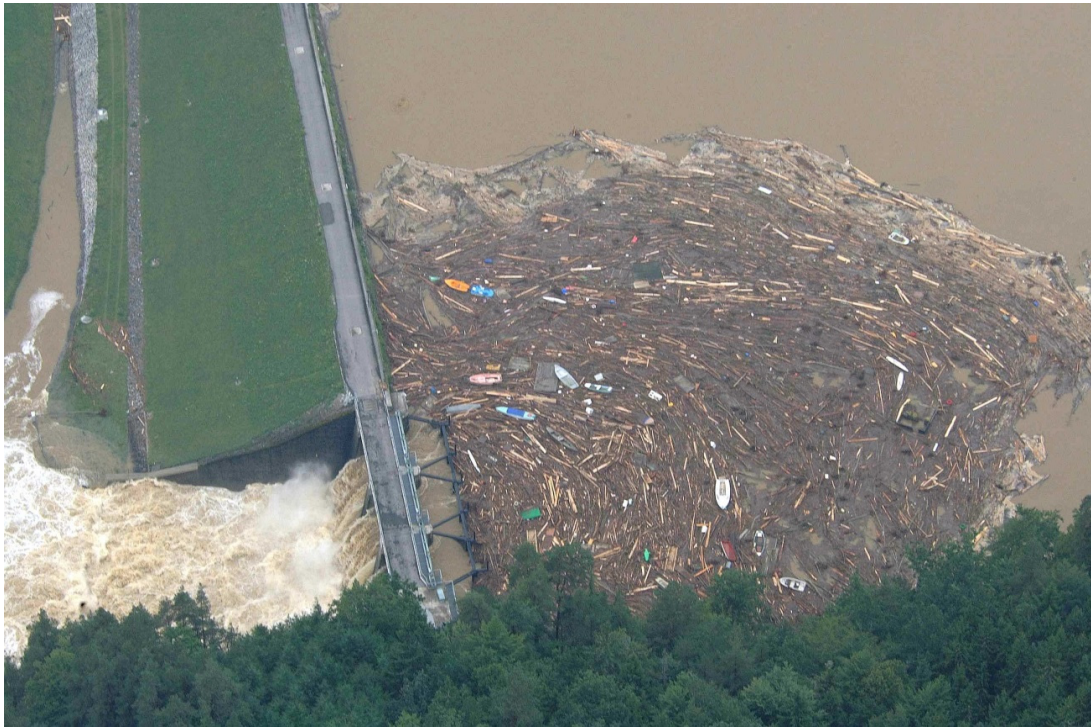
Figure 2: Débris flottants devant l'évacuateur du barrage de Thurnberg sur la rivière Kamp en Basse-Autriche lors de la crue extrême de 2002 (Photo: Office fédéral de l'agriculture et des forêts, de l'environnement et de la gestion de l'eau, Autriche).

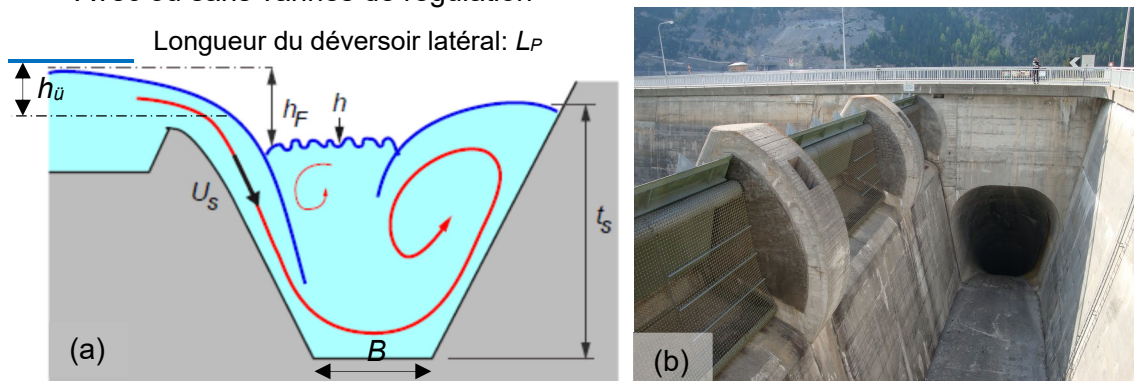
Figure 8: (a) Schéma d'un évacuateur de déversoir latéral, (b) évacuateur de déversoir latéral à régulation par vannes du barrage Punt dal Gall, Suisse (Source: Michael Mülheim)

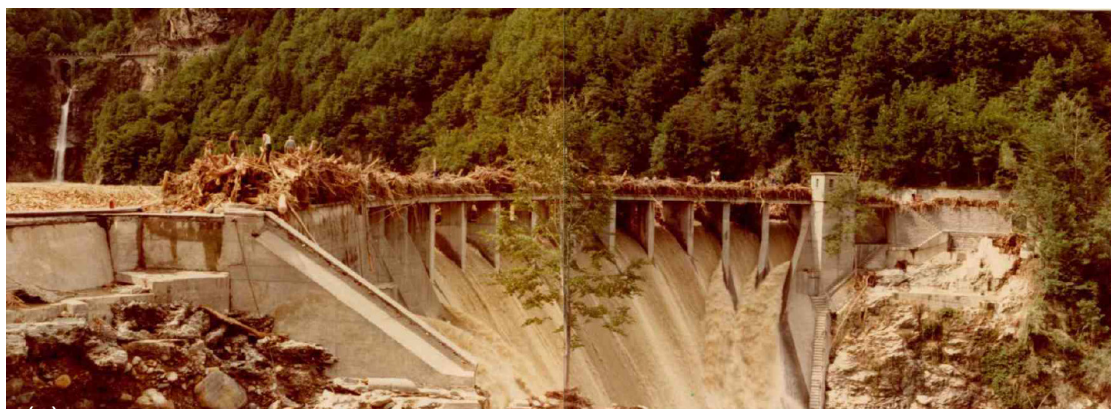
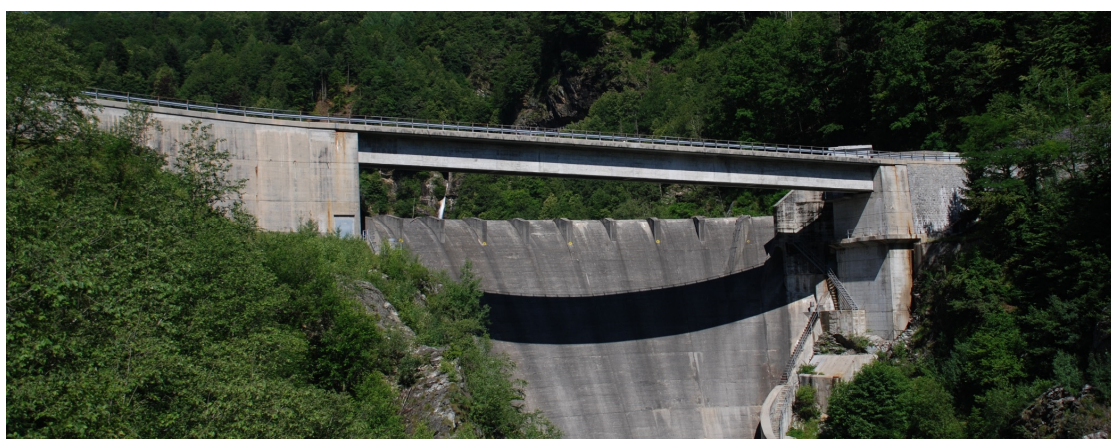
Figure 10: a) Blocage de la structure d'entrée de l'évacuateur de crue du barrage (évacuateur de crue avec pont de déversoir) au barrage de Palagnedra, canton du Tessin, 1978; (b) nouvelle structure d'entrée de l'évacuateur du barrage sans pont de déversoir (Photos: Ofima).

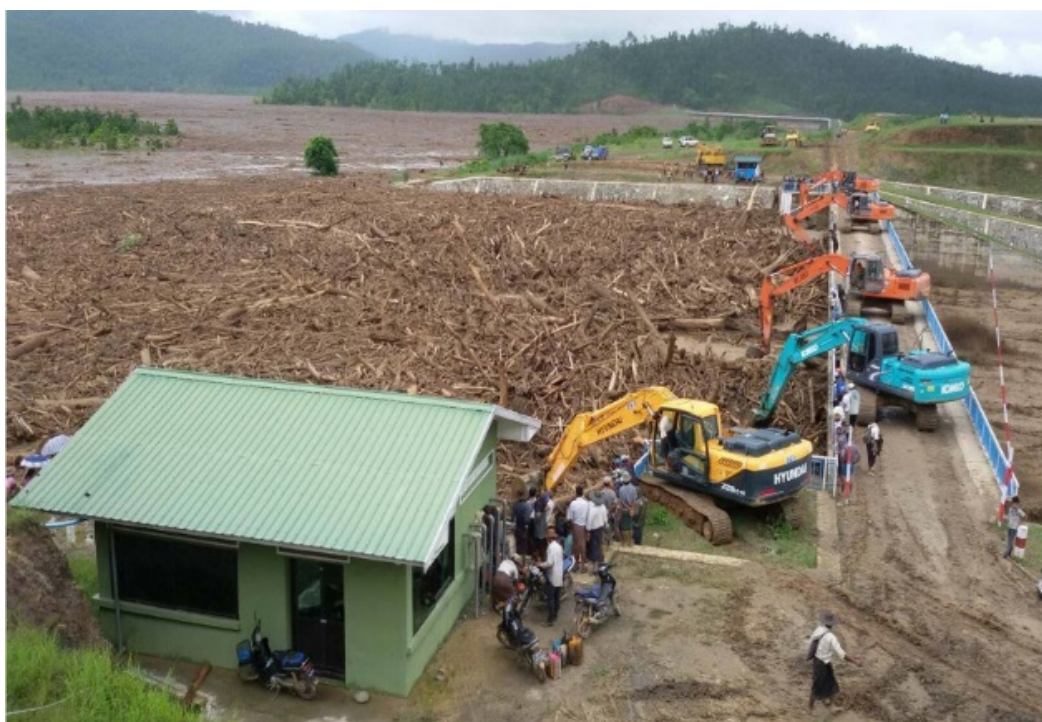
Figure 11: Enlèvement de débris flottants avec des excavatrices au barrage de Yarzagyo, lors de la crue de 2015 au Myanmar (Photo: M. Wieland).

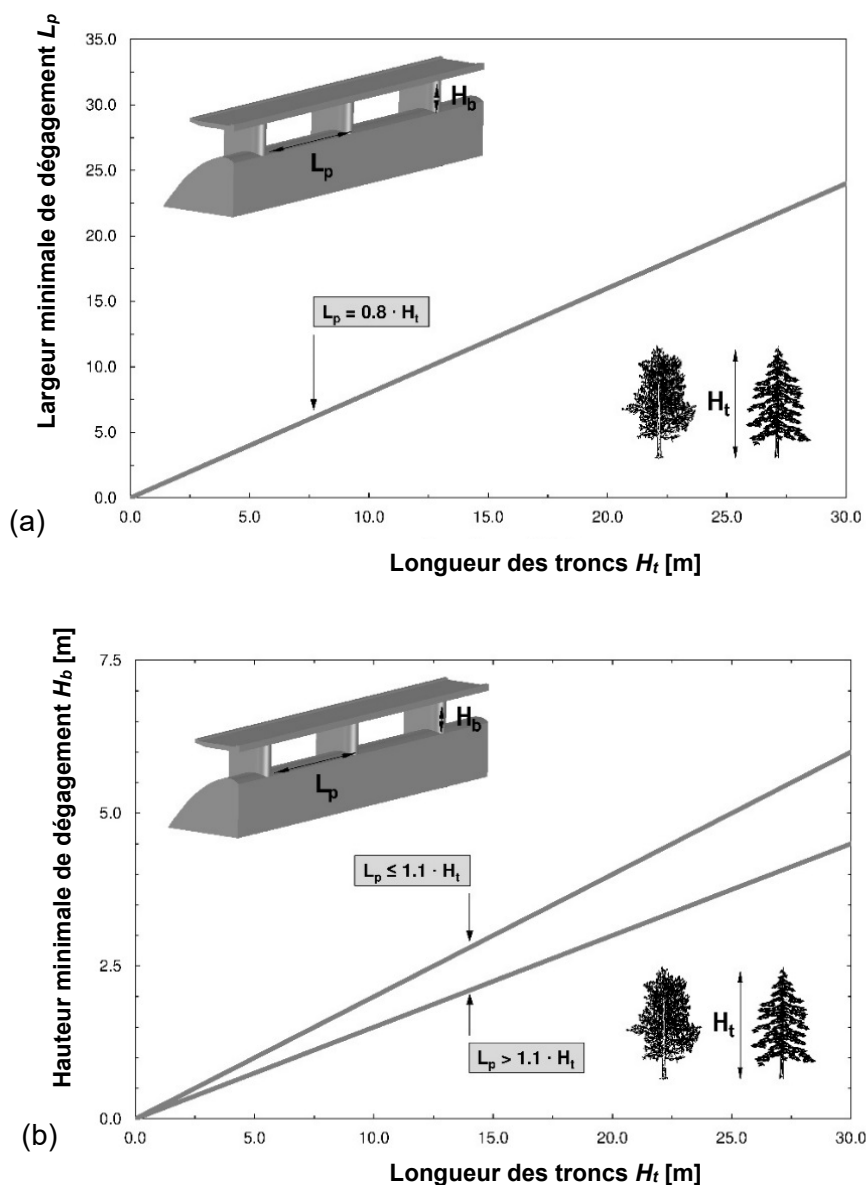
Figure 12: Caractéristiques permettant de déterminer (a) la largeur minimale de dégagement des ouvertures du déversoir L_p ; (b) la hauteur minimale de dégagement de l'ouverture du déversoir H_b .

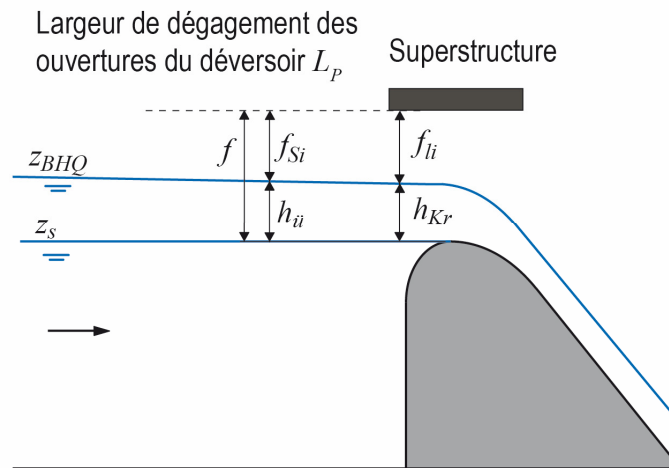
Figure 13: Schéma de la structure d'admission de l'évacuateur de crue du barrage avec pont de déversoir traversant.

où f_{ii} = distance verticale la plus courte entre le niveau de l'eau et le bord inférieur de la structure du déversoir, h_{Kr} = hauteur du déversement dans la section respective (f_{ii}) à la crête du barrage et f_{Si} = revanche de sécurité en amont de la courbe de rabattement (**Figure 13**). En règle générale, $h_{Kr} \approx h_{cr} \approx 2/3 h_{ii}$, avec h_{cr} = profondeur de débit critique, qui se produit généralement à la crête du barrage.

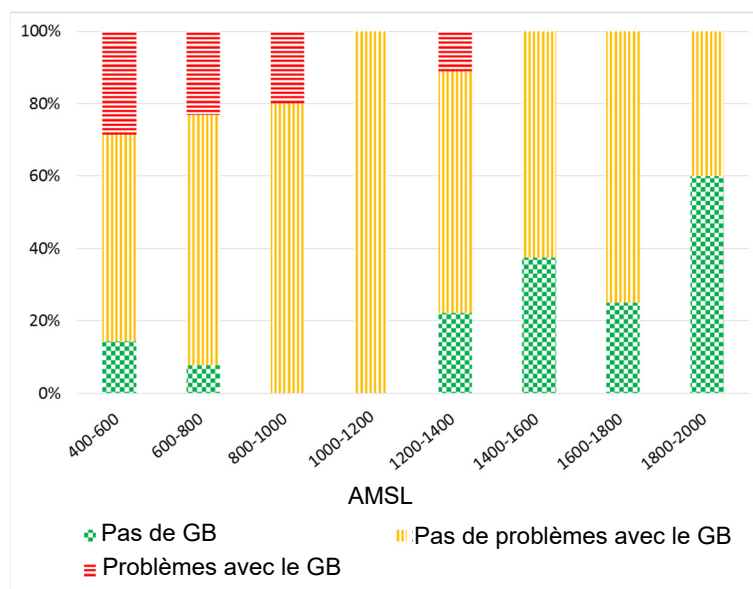
Figure 17: Influence de l'altitude du barrage sur la survenue de problèmes dus au BF.

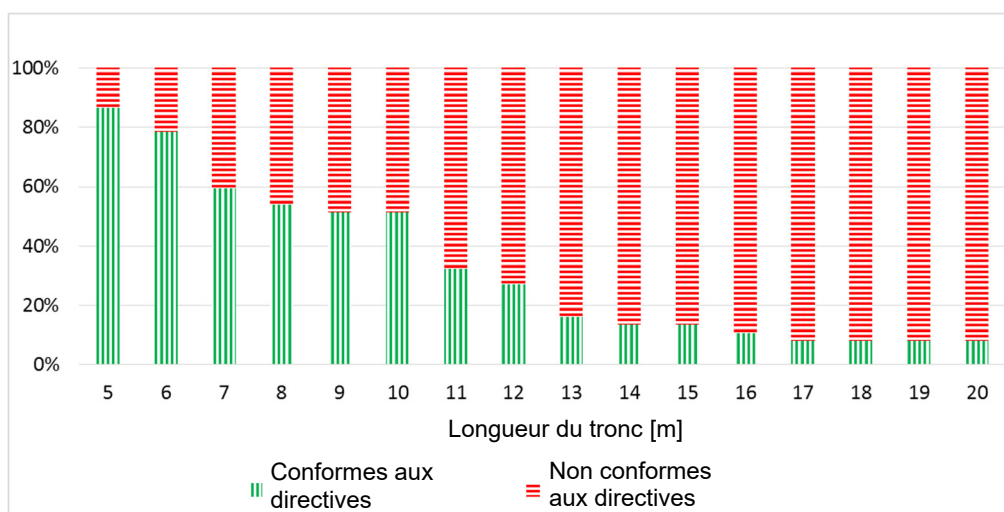
Figure 18: Pourcentage des EDC de barrages conformes ou non conformes aux directives suisses (OFEN 2016) avec largeur minimale de l'ouverture de décharge, respectivement, en fonction de la longueur potentielle des troncs.

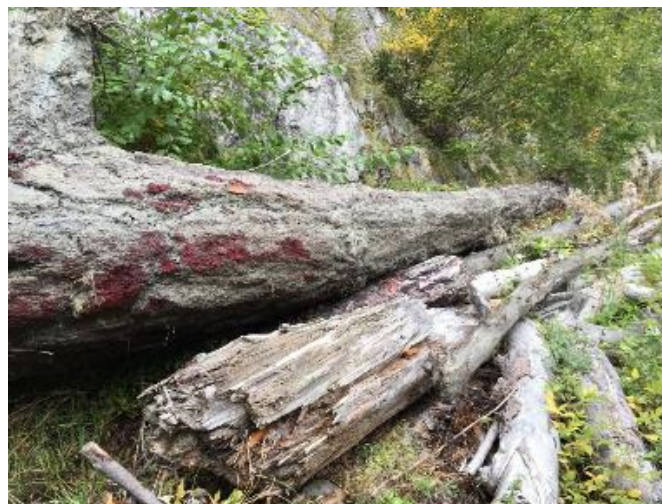
Figure 21: Bois flottant avec troncs pouvant atteindre 15 m et qui a été retiré du réservoir de Gebidem (Photo: VAW).

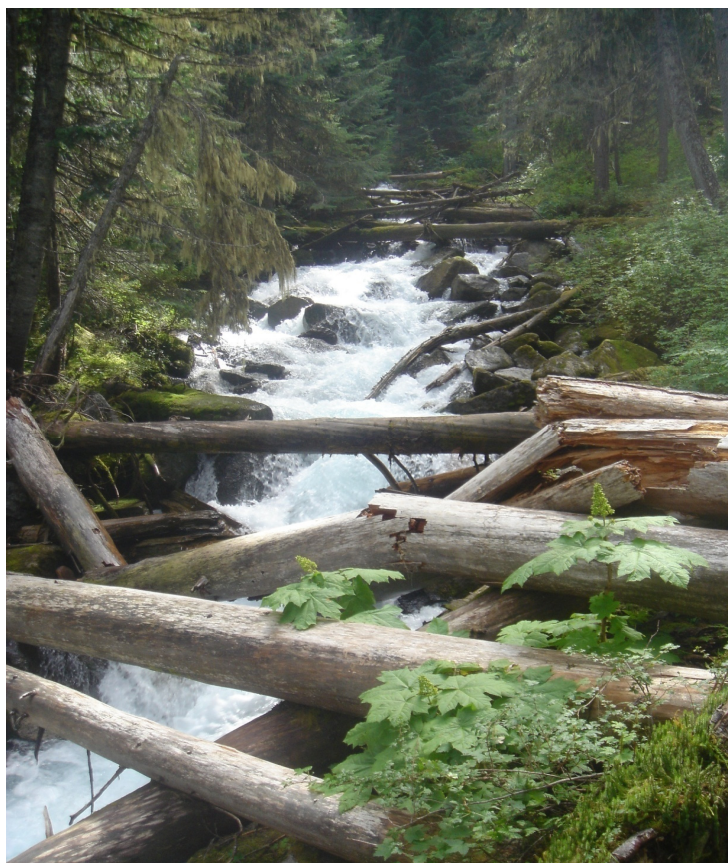
Figure 22: Torrent de montagne, dans le parc provincial du lac de Joffre, Colombie britannique, Canada (Photo: Boes 2009).

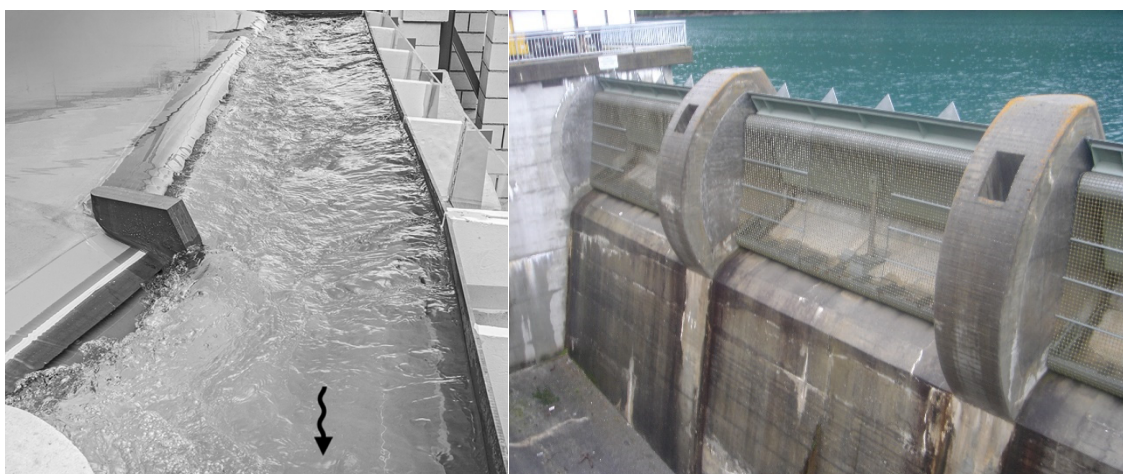
Figure 24: Structure d'entrée d'un évacuateur de crue dans un canal collecteur à clapets. À gauche: vue de dessus d'un modèle d'évacuateur de crue au barrage de Trängslet en Suède avec vanne à clapets pour une ouverture située en aval du déversoir (Lucas et al. 2015); à droite: déversoir à plusieurs ouvertures avec clapets et perturbateur d'écoulement au barrage de Punt dal Gall (Photo: Boes, 2009).

Une façon de minimiser les obstructions dues à la longueur du BF est de garantir des dimensions suffisamment larges au niveau des structures d'entrée des EDC de barrages. Les directives pour les dimensions de largeur et de hauteur selon le chapitre 3 peuvent être utilisées comme spécifications de conception. Un EDC de barrage non régulé (par exemple à déversement libre) présente un risque moins élevé d'obstruction qu'un EDC de barrage régulé dans des conditions identiques. Bien que des troncs puissent être déposés sur la crête du déversoir à faible profondeur d'écoulement (voir chapitre 5.3.2), ils sont généralement éliminés lors d'une augmentation de débit. Les piliers intermédiaires, les clapets, les vannes verticales, les ponts de déversoir, etc. augmentent généralement le risque d'obstruction. Cependant, le type de structure de régulation a également une influence sur le risque d'obstruction. Les écoulements sous vanne (par exemple vannes à levage / abaissement verticaux) doivent être évités dans des conditions critiques, alors que les structures de régulation à déversement telles que les déversoirs à clapets, tambours et à secteurs ont tendance à être moins sensibles aux obstructions. De telles structures à régulation peuvent même être avantageuses car les déversements peuvent être dirigés et concentrés au centre des structures d'entrée des EDC de barrages. Ces structures peuvent permettre le déblocage de troncs uniques coincés en raison des puissantes forces hydrodynamiques (Hartung & Knauss, 1976). Les clapets sont avantageux pour produire des profondeurs d'écoulement localement plus grandes ce qui a pour effet de réduire le risque de blocage dû au bois (Boes et al. 2013, **Figure 24**).

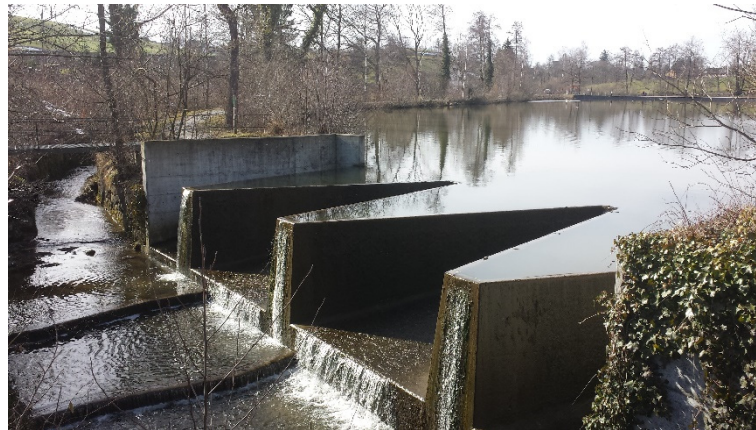
Figure 25: Structure d'entrée de l'évacuateur de crue en forme de déversoir en labyrinthe avec une grande crête à déversement et largeur de dégagement à Sternenweiher (canton de Zurich, Suisse) (Photo: Boes, 2015).

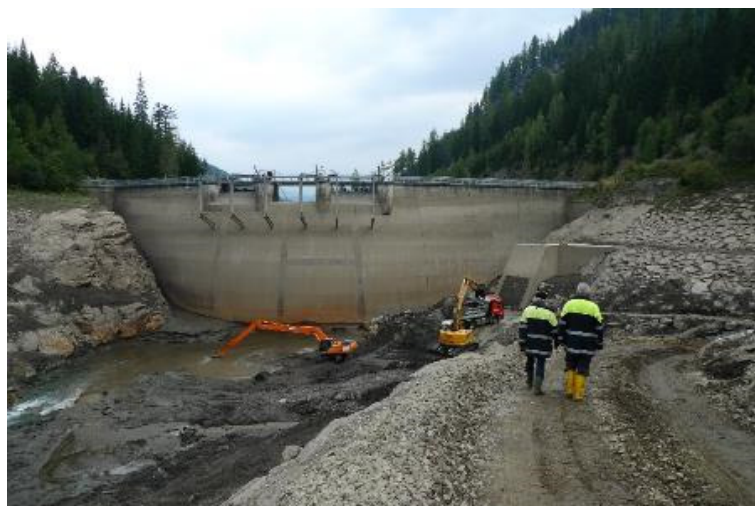
Figure 28: Grand râtelier à BF au barrage de Paalbach en Autriche (Photo: Ministère fédéral de l'Agriculture, des Forêts, de l'Environnement et de la Gestion des l'Eaux, Autriche).

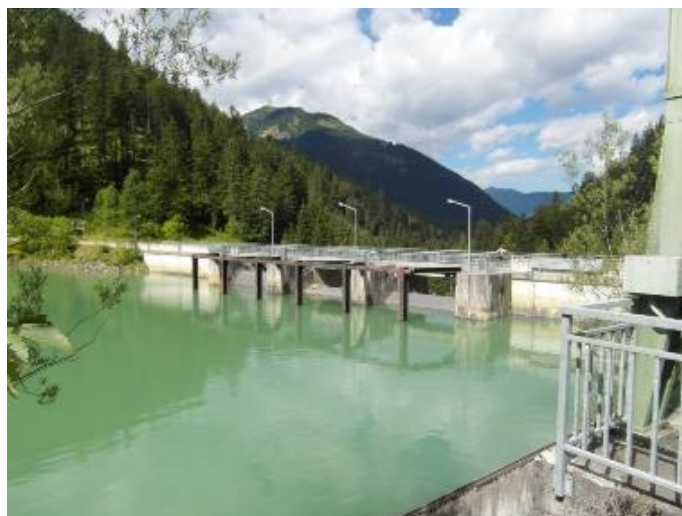
Figure 30: Grand râtelier à BF situé en amont du barrage de Rotlech en Autriche (Photo: Ministère Fédéral de l'Agriculture, des Forêts, de l'Environnement et de la Gestion des Eaux en Autriche).

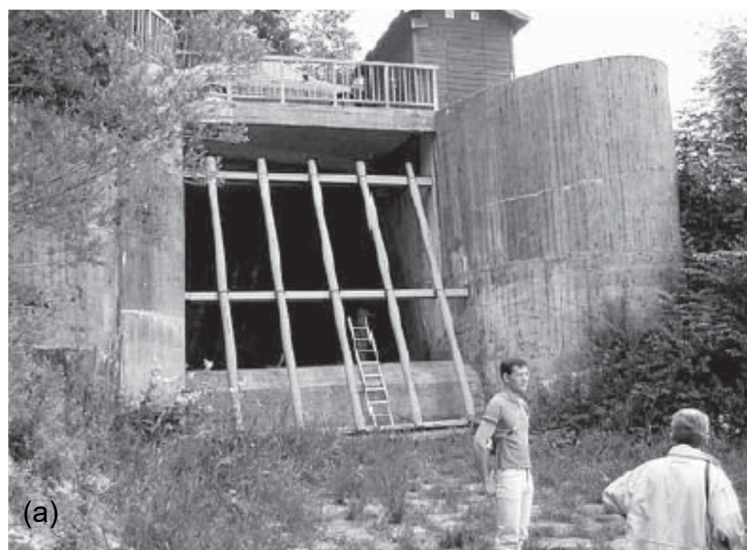
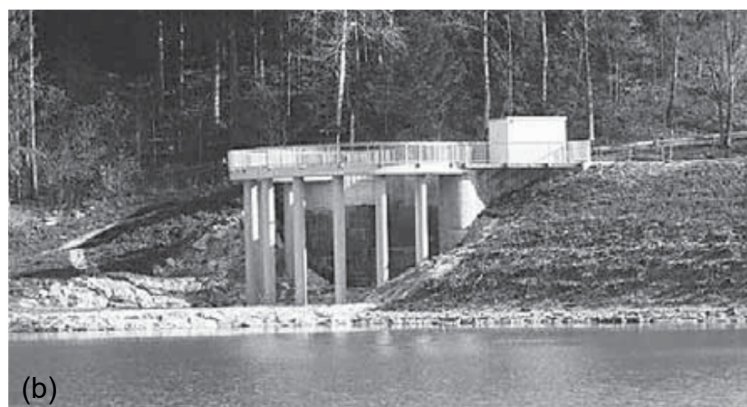
Figure 31: a) Ancien évacuateur de crue avec grand râtelier à BF à Grüntensee et b) nouveaux piliers de râtelier en amont (Photo: Hartlieb 2015).

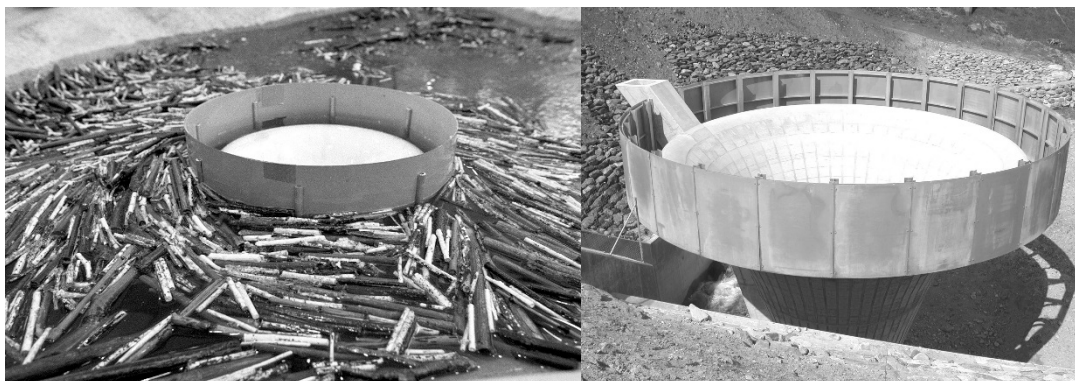
Figure 32: Entrée de l'évacuateur en tulipe avec paroi d'écumage à la Kelchbach à Naters, diamètre d'environ 14 m. A gauche: Expérience sur modèle; A droite: Prototypé (Photos: Lange & Bezzola 2005).

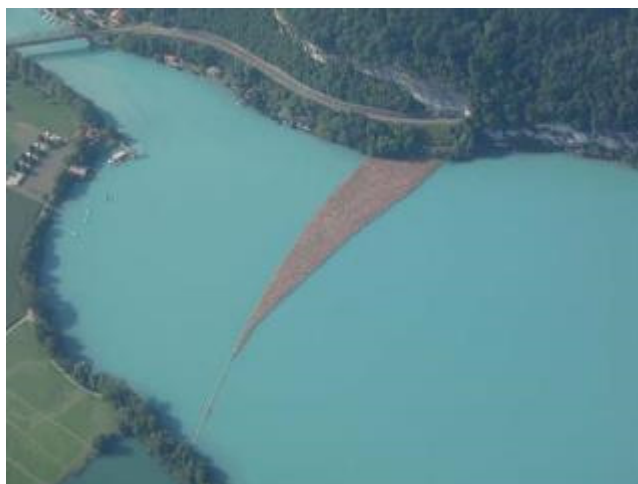
Figure 33: Barrières à BF sur le lac de Brienz lors des crues de 2005 (Photo: Office Fédéral de l'Environnement, Suisse).

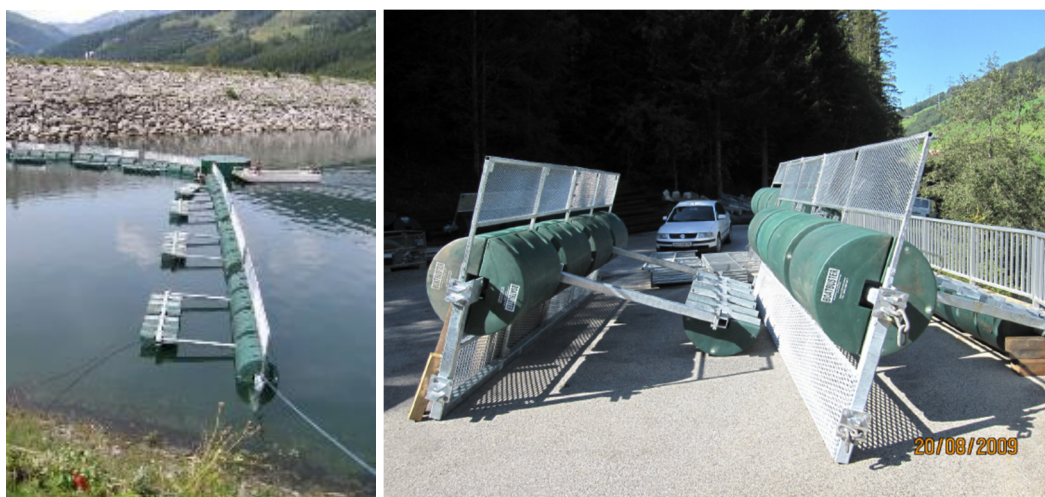
Figure 34: Râtelier flottant (Photo: H. Czerny, Ministère Fédéral de l'Agriculture, des Forêts, de l'Environnement et de la Gestion des Eaux, Autriche).

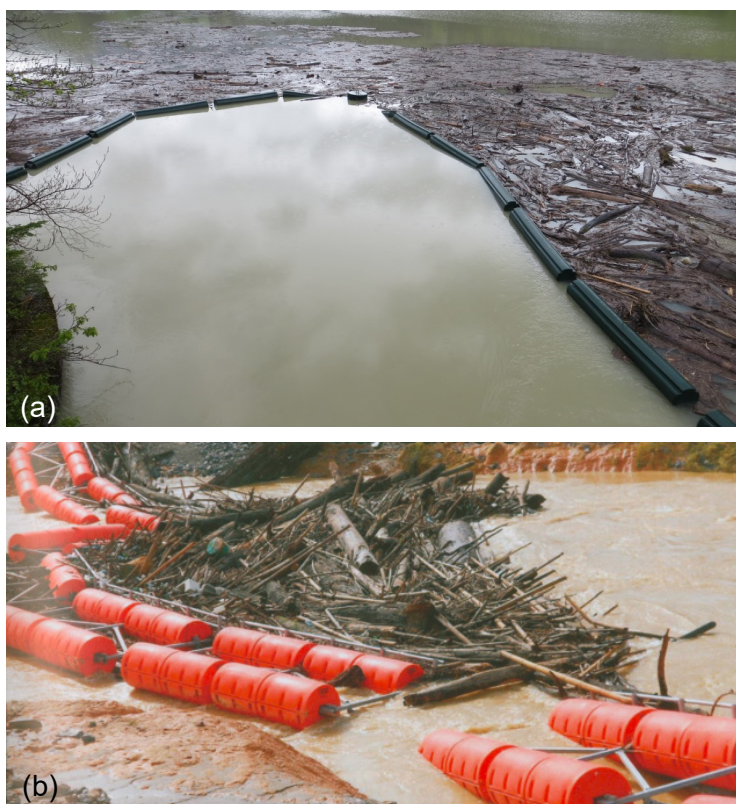
Figure 35: a) Barrière à BF rompue au barrage de Montsalvens (canton de Fribourg, Suisse) lors des crues de 2015 (annexe 2, photo: Groupe E); b) Centrale hydroélectrique de Tulu Ter, Malaisie: barrière flottante avec de gros volumes de BF à l'entrée du tunnel de contournement (photo: Worthington).

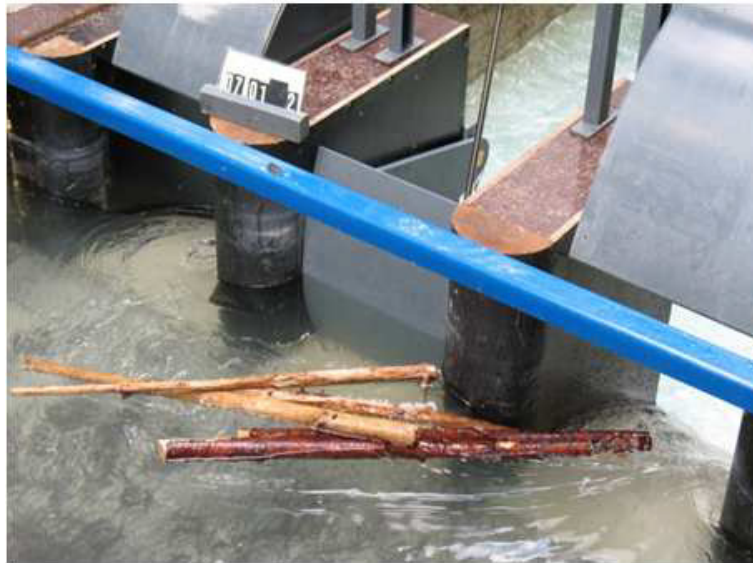
Figure 36: Obstruction d'ouvertures ouvertes d'un déversoir avec système à trois ouvertures (Hartlieb 2015)

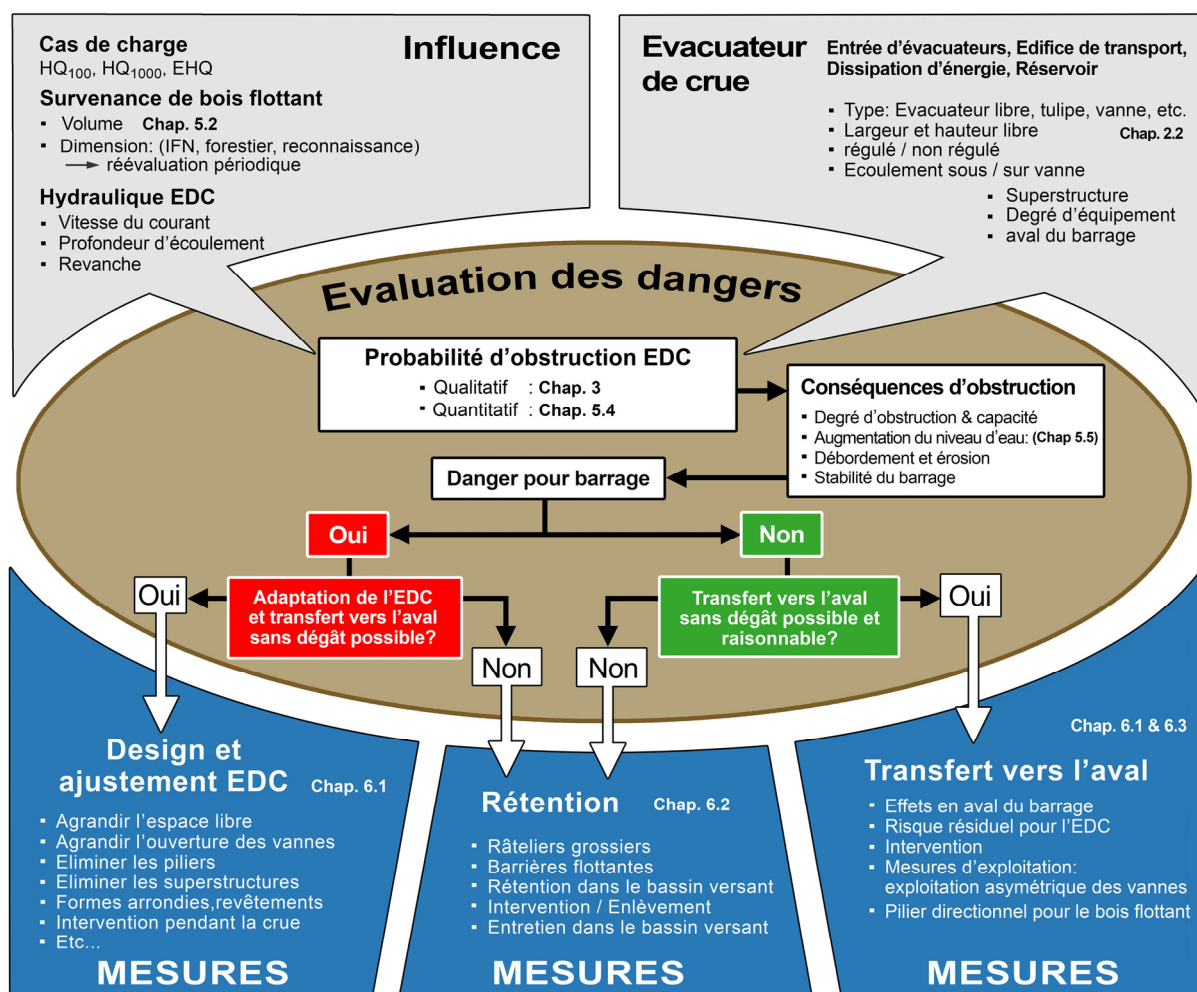
Figure 37: Diagramme d'évaluation des dangers liés aux débris flottants aux EDC de barrages.

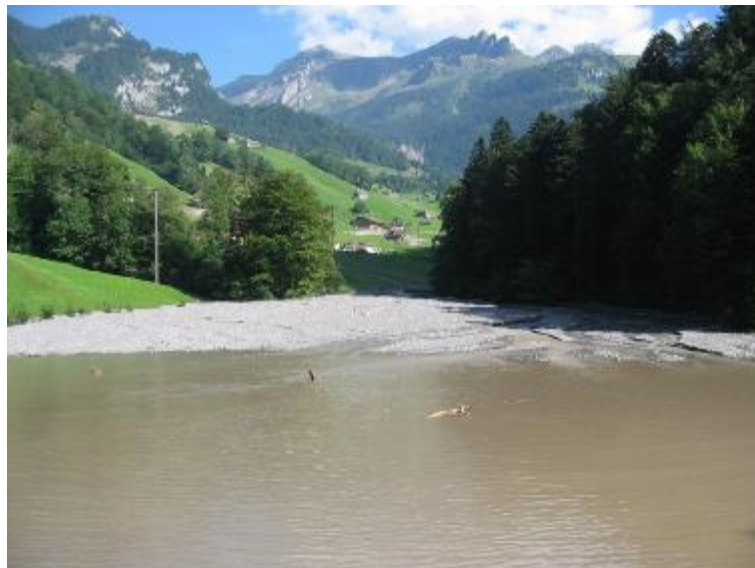
Figure 4: Dépôts de sédiments dans le réservoir de Käppelistutz après les crues de 2005 (Source: EW Nidwalden)

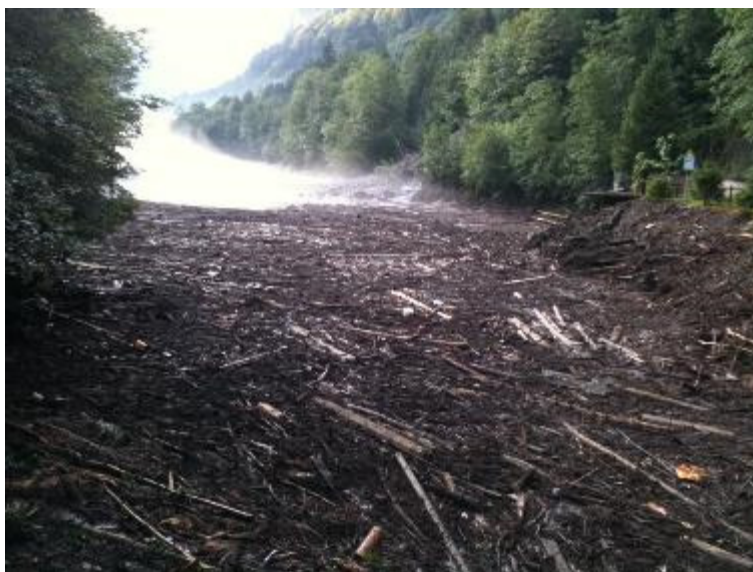
Figure 4: Grand tapis de bois dans le réservoir de Schlattli après les crues de 2010
(Source: ebs Energie AG)

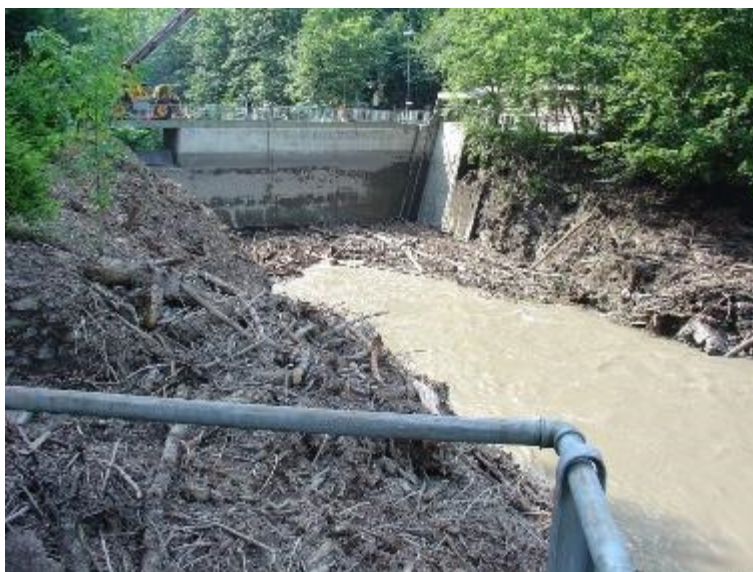
Figure 5: Obstruction de structure d'évacuation due au bois flottant après la crue de 2010 (Source: ebs Energie AG)

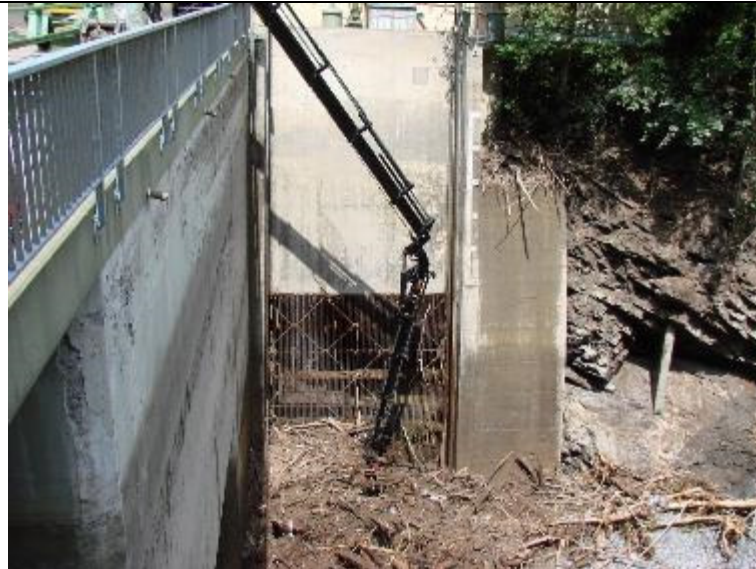
Figure 6: Enlèvement mécanique de bois flottant à la structure d'entrée après la crue de 2010 (Source: ebs Energie AG)

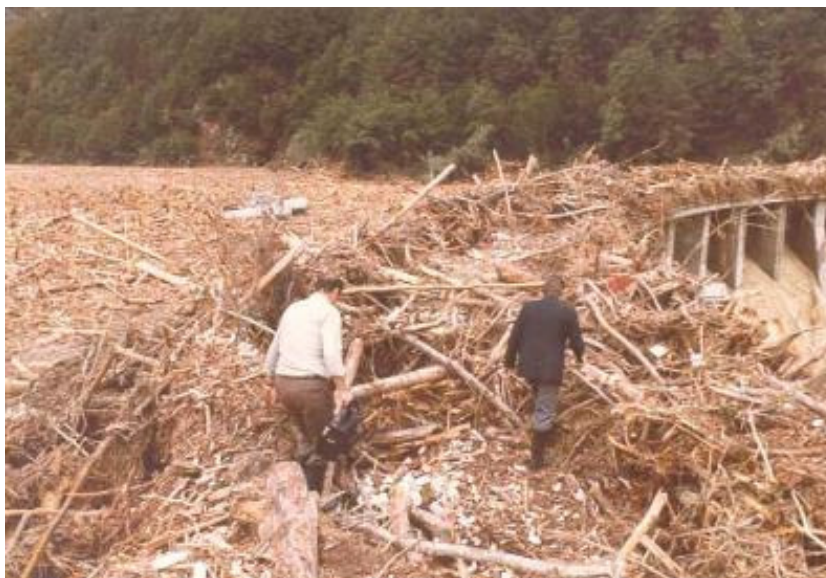
Figure 2: Obstruction de l'EDC du barrage due à la présence de bois flottant après les crues de 1978 (Source: Ofima)

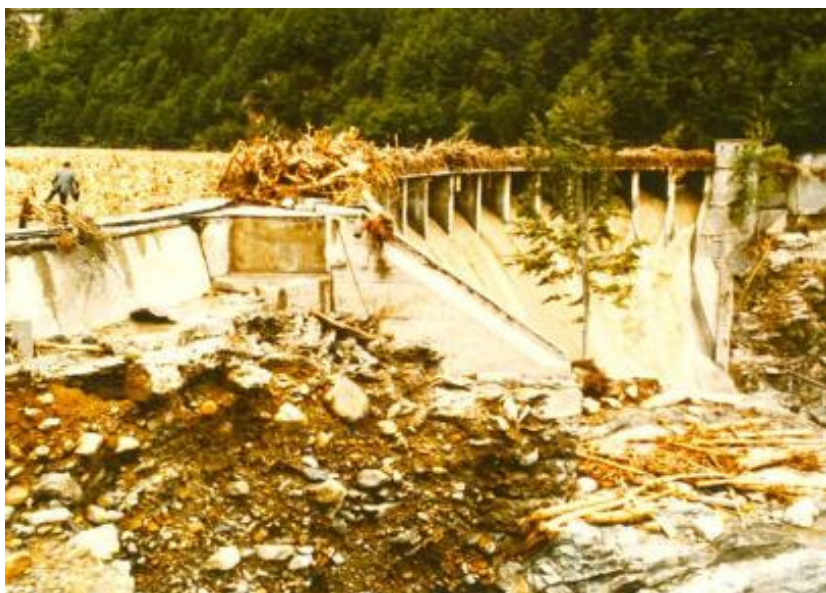
Figure 3: Obstruction de l'EDC du barrage en raison de la présence de bois flottant et érosion partielle du noyau après les crues de 1978 (Source: Ofima)

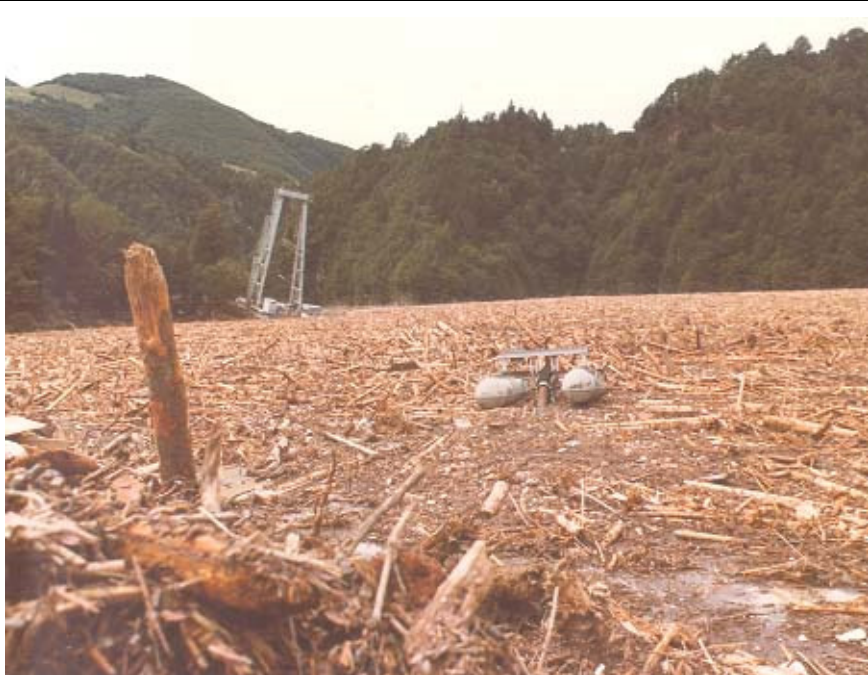
Figure 4: Dépôt de bois flottant dans le réservoir après les crues de 1978
(Source: Ofima)

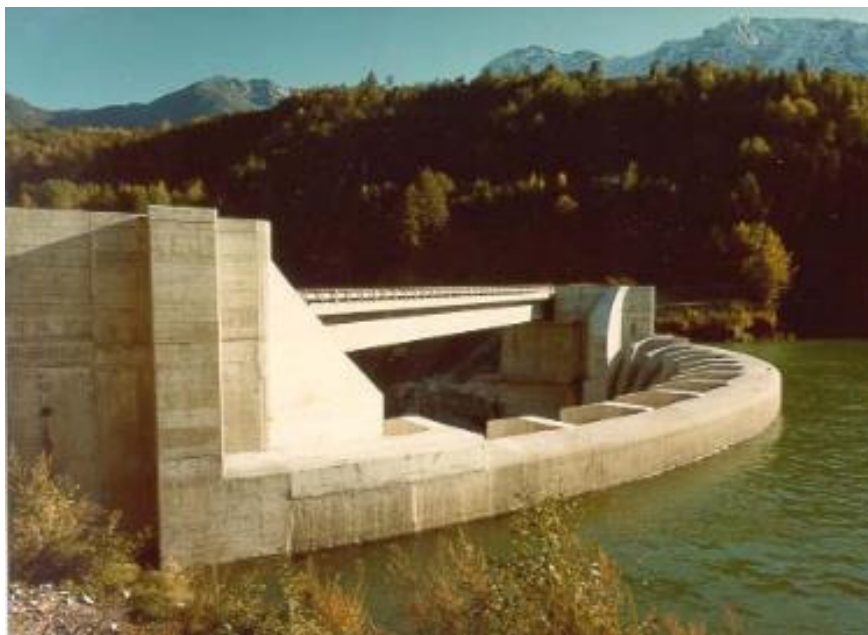
Figure 5: Nouvel EDC du barrage sans piliers et avec nouveau pont
(Source: Ofima)

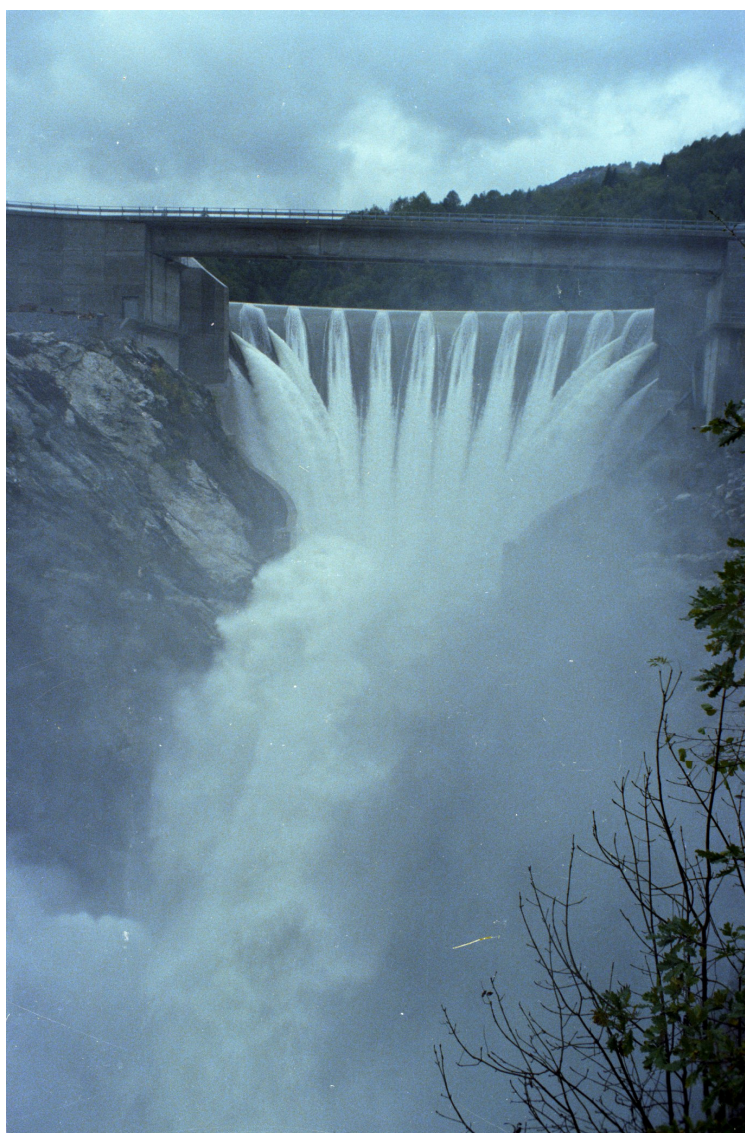
Figure 6: Nouvel EDC du barrage en fonction (Source: Ofima)

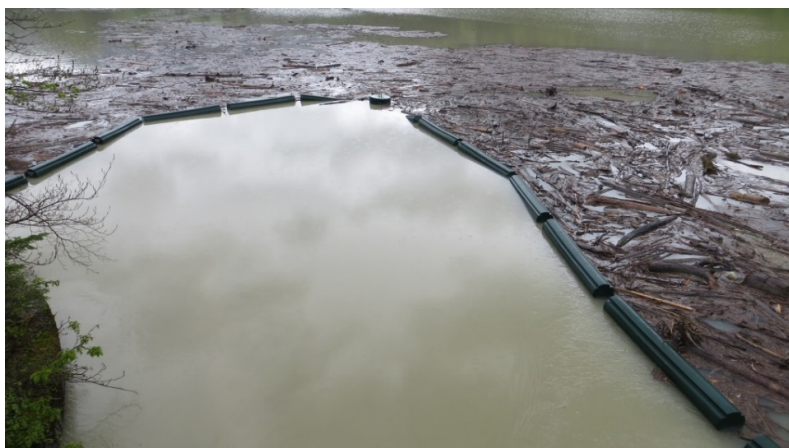
Figure 4: Situation avant la brèche de la barrière flottante de mai 2015

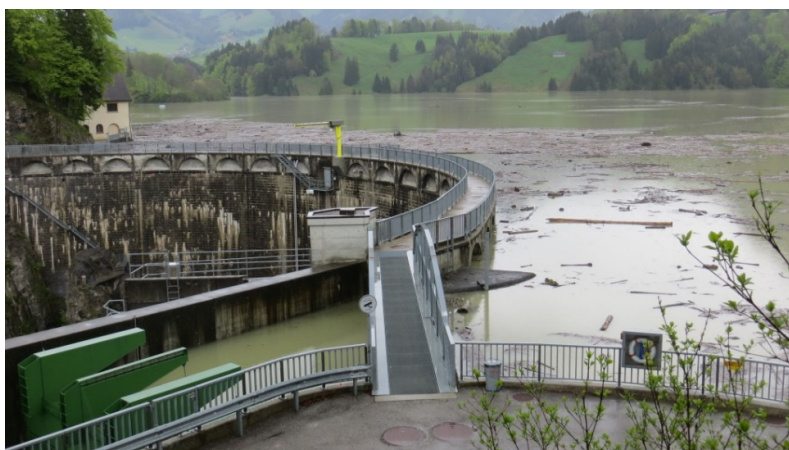
Figure 5: Volumes de bois flottant dans le réservoir de Montsalvens lors d'une crue

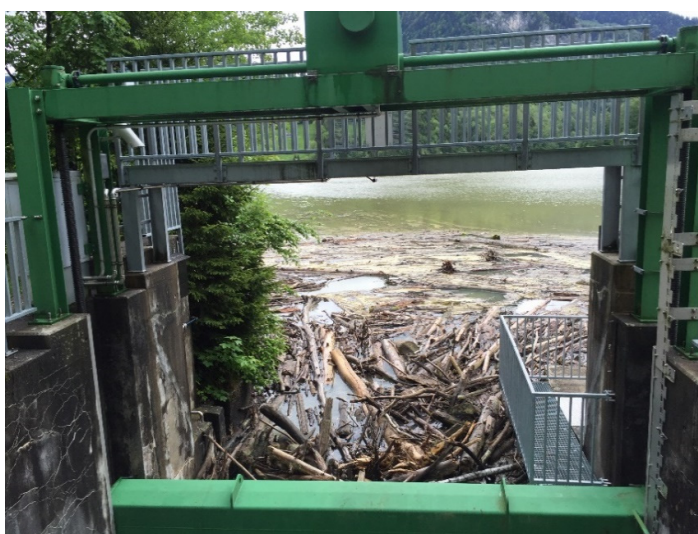
Figure 6: Situation actuelle en cas de crue; le grand risque d'obstruction reste inacceptable

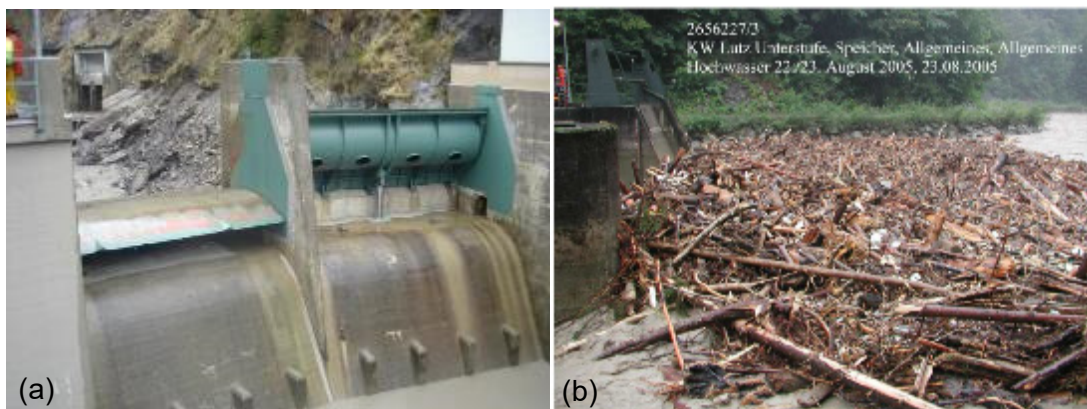
Figure 41: Réservoir de Gstins: (a) EDC du barrage avec deux clapets (Photo: VAW) et (b) obstruction lors de la crue de 2005 (Photos: Vorarlberger Illwerke AG).
