## **Betonquellen bei Staumauern in der Schweiz**

Bericht des Schweizerischen Talsperrenkomitees STK über den Stand  
der Expansionsproblematik an Schweizer Talsperren

**Arbeitsgruppe AAR**

**Februar 2018**

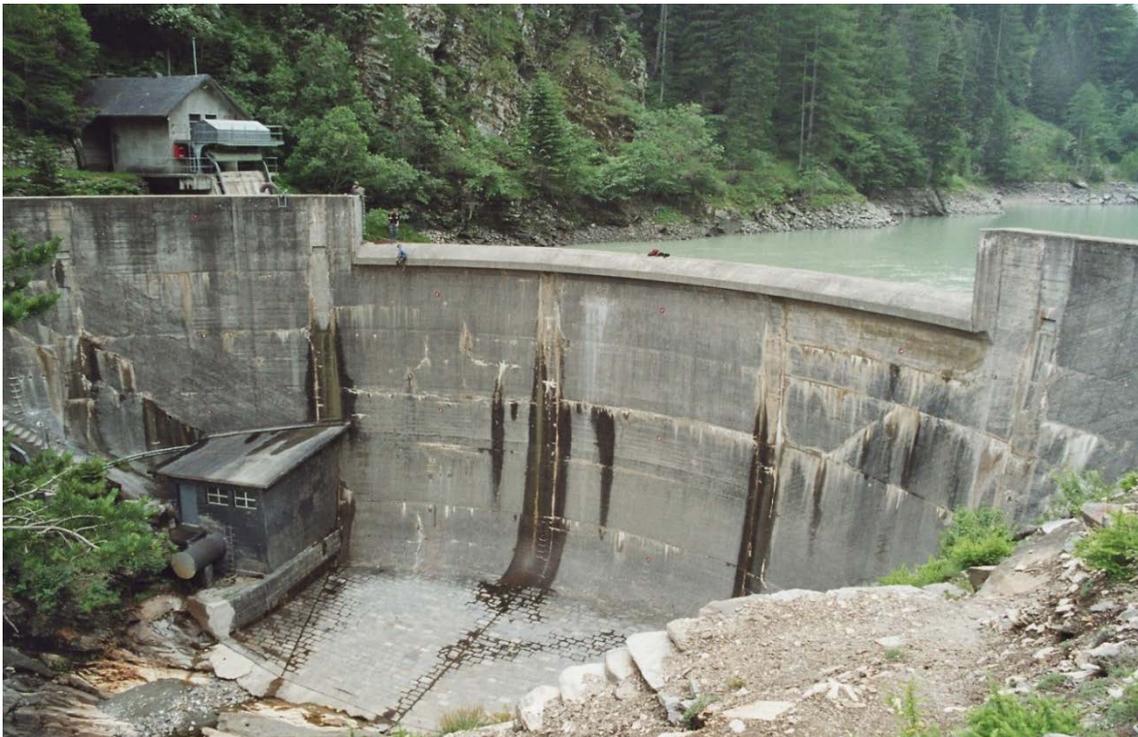
**Abbildung 1:** Alte, durch AAR geschädigte Staumauer Sera im Zwischbergental bei Gondo (VS).

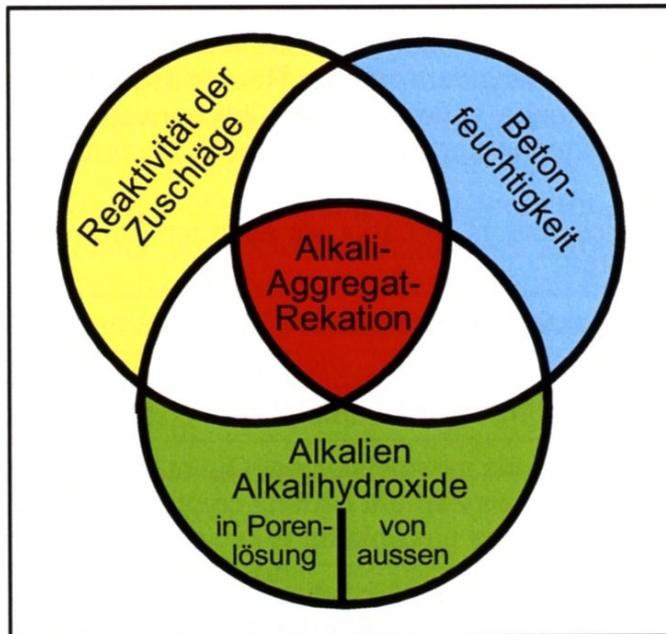
- Der Beton enthält reaktive Zuschlagskörner.
- Im Beton ist genügend Feuchtigkeit vorhanden.
- Es stehen Alkalien zur Verfügung.

**Abbildung 2:** Voraussetzungen für AAR im Beton [3].

Beim Neubau von Staumauern können basierend auf der **Abbildung 2** zukünftige Schäden infolge AAR vermieden werden,

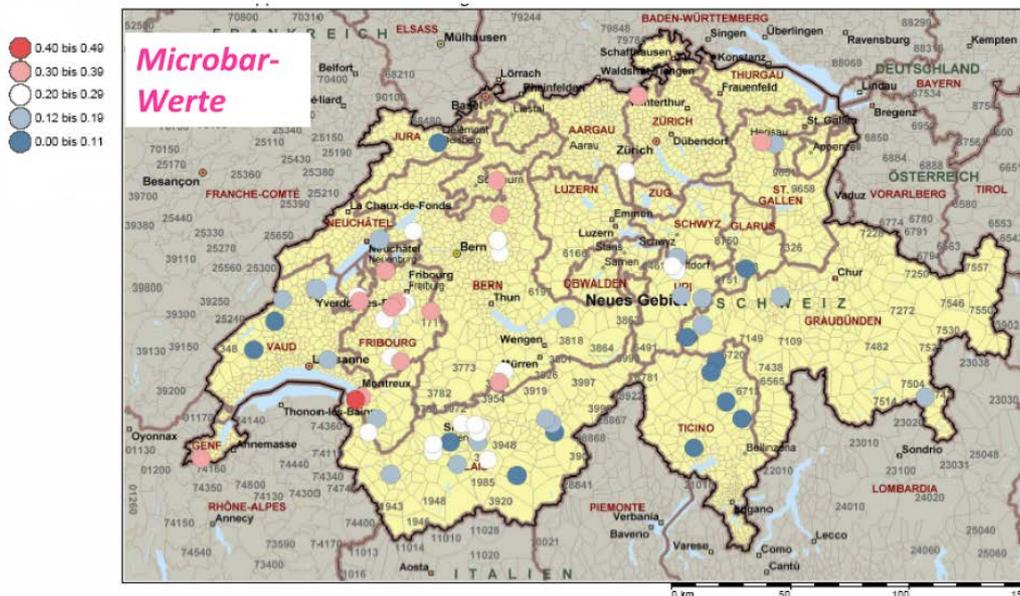
Eine Untersuchung der Gesteinskörnungen aus 79 für die Betonherstellung genutzten Abbaugebieten (ca. 25 % aller Produktionsstandorte) hat gezeigt, dass in der Schweiz ca. 85 % aller Gesteinskörnungen als reaktiv zu klassieren sind (siehe **Abbildung 3**). Die Klassierung wurde mit Hilfe des Microbar-Versuches [11] durchgeführt. Dabei wurde das Gestein als potentiell reaktiv beurteilt, wenn sich ein Microbar-Wert über 0.11 (d. h. Dehnung über 0.11 %) ergab.

**Abbildung 3:** Beurteilung der Reaktivität von schweizerischen Gesteinskörnungen mit Hilfe des Microbar-Wertes (Microbar-Wert über 0.11 → Gesteinskörnung ist reaktiv) [5].

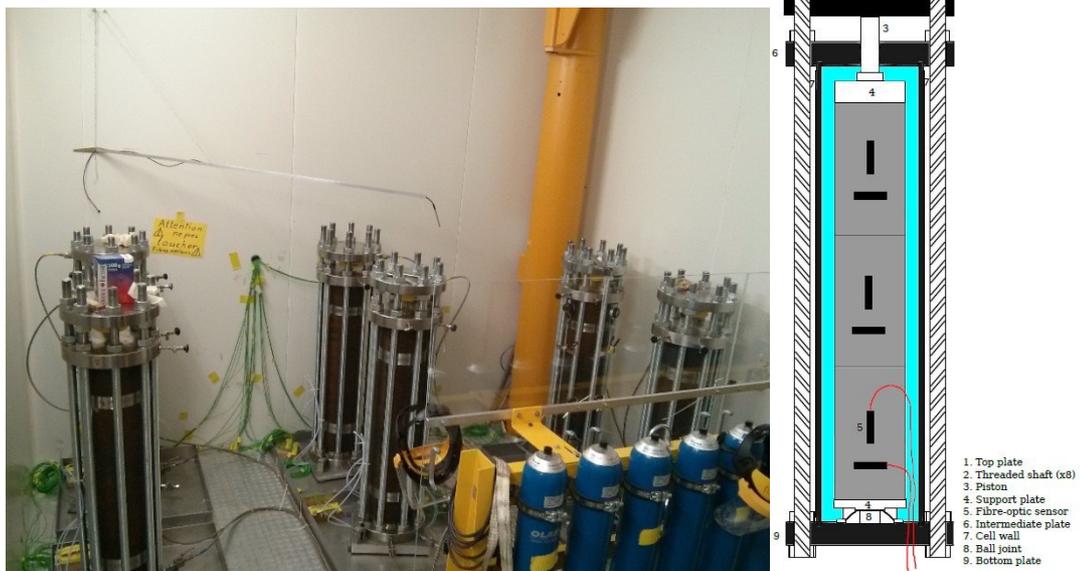
**Abbildung 4:** Prüfstand für AAR-Quellversuche an Betonzylindern mit 3d-Druckbelastung (links) und Schema der 3d-Belastungszelle mit faseroptischer Dehnungsmessung (rechts) [8].

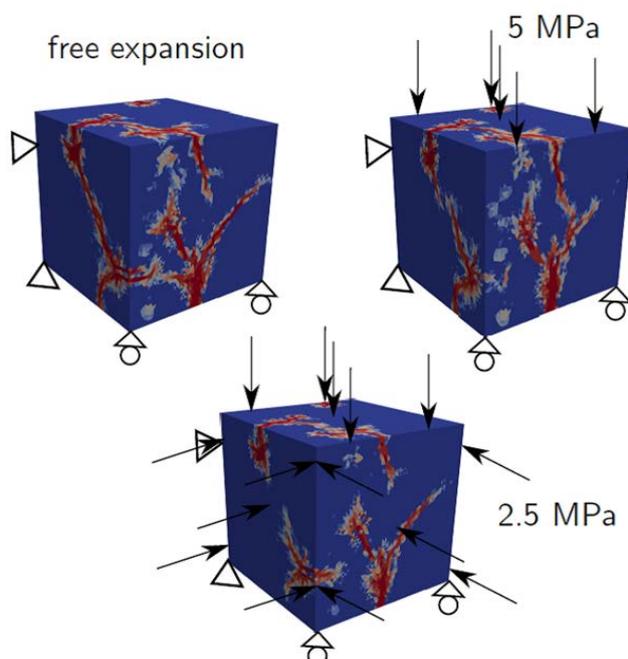
**Abbildung 5:** Einfluss der Belastung auf die AAR-Bereiche (rot und grau) aufgrund numerischer 3d-Computersimulation (links oben ohne äussere Belastung, rechts oben bei einachsiger Druckbelastung und unten bei dreiachsiger Druckbelastung) [9].

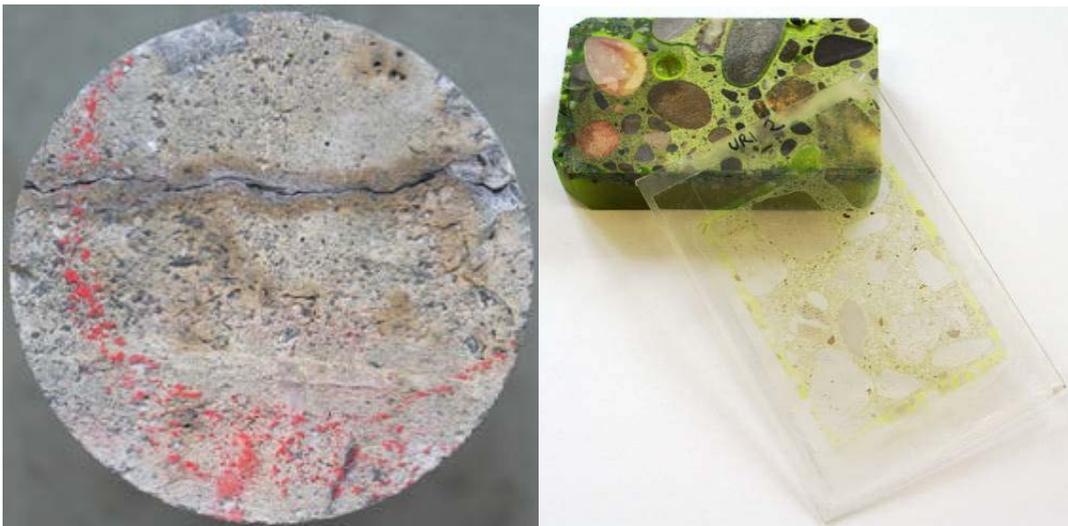
**Abbildung 6:** Oberfläche eines Bohrkerns  $d = 100$  mm mit Riss infolge AAR (links) und Betonprobe  $50 \times 90$  mm mit imprägniertem Dünnschliff für Untersuchungen unter dem Lichtmikroskop (rechts) [10].

Für Laboruntersuchungen können mit einer Kernbohranlage zylindrische Probekörper aus dem Bauwerk entnommen werden. An den Proben lässt sich die AAR-Schädigung oft bereits von blossen Auge gut erkennen (siehe **Abbildung 6** links und **Abbildung 7**). Für Untersuchungen unter dem Mikroskop müssen aus dem Probenzylinder kleinere Prüfkörper herausgeschnitten und zu Dünnschliffen aufbereitet werden (siehe **Abbildung 6** rechts).

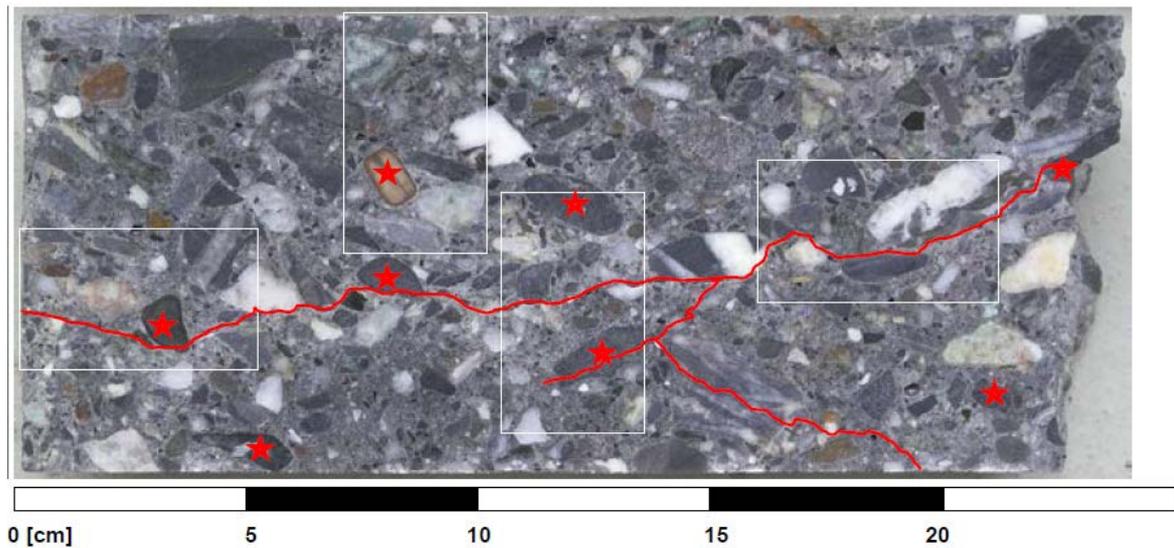
**Abbildung 7:** Längs aufgeschnittener Bohrkern mit sichtbaren Rissen (rote Linien) und für Dünnschliffe ausgewählte Bereiche (weisse Rechtecke) [10].

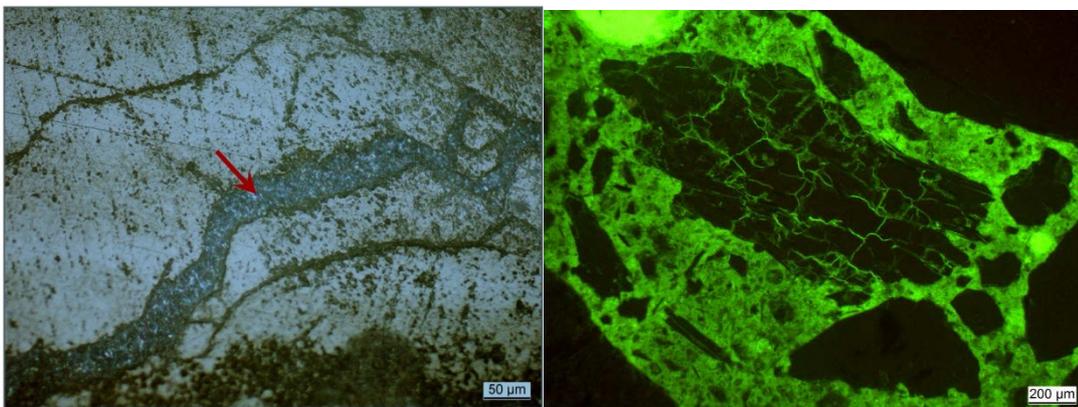
**Abbildung 8:** Mikroriss gefüllt mit AAR-Produkten in einem Zuschlagskorn (links, Mikroskopbild einer frisch geschliffenen, noch nassen Betonoberfläche vor der Imprägnierung) und Zuschlagskorn mit vielen Mikrorissen im Inneren (rechts, Mikroskopbild mit Fluoreszenzlicht) [10].

Unter dem Lichtmikroskop können AAR-Mikrorisse und die dazugehörigen Gelausscheidungen gut erkannt werden. Durch Fluoreszenzlicht oder mit Hilfe von Polarisationsfiltern lässt sich die Sichtbarkeit weiter verbessern (siehe **Abbildung 8** und **Abbildung 9**).

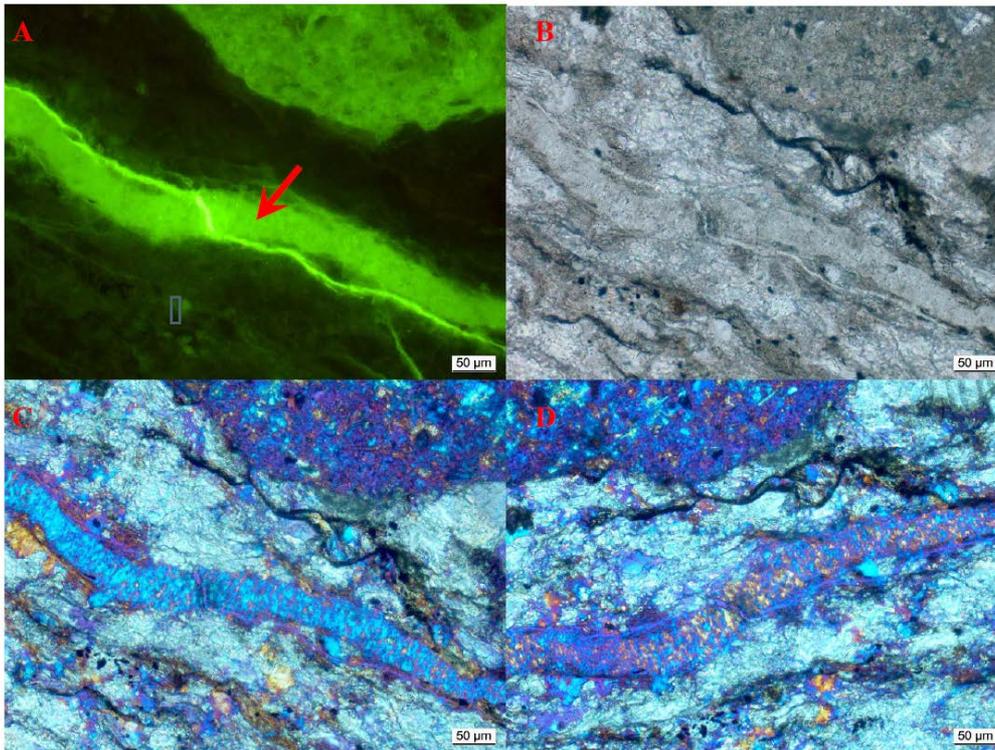
**Abbildung 9:** Dünnschliffbild eines vollständig mit AAR-Produkten gefüllten Risses (roter Pfeil) in einem Zuschlagkorn bei vier verschiedenen Lichtbedingungen (A = Fluoreszenzlicht, B = polarisiertes Licht, C = gekreuzte Polarisationsfilter und Gipsplatte, D = wie C aber um 45° gedreht) [10].

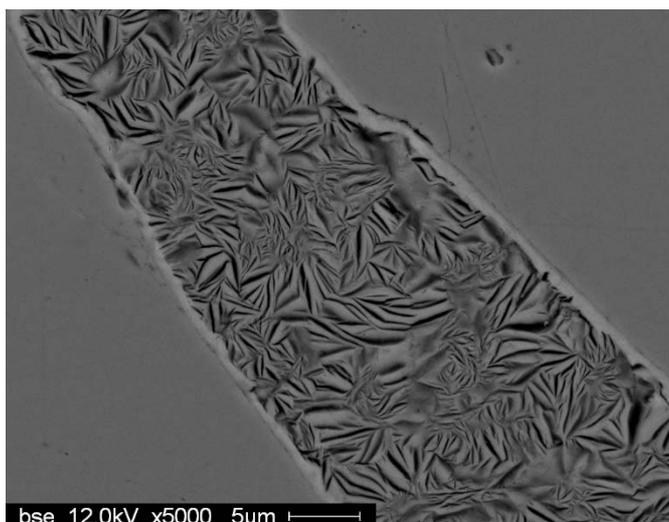
**Abbildung 10:** Rasterelektronenmikroskopisches (REM//SEM) Bild eines mit AAR-Produkten gefüllten Mikrorisses im Gneis-Zuschlagskorn eines Staumauerbetons [10].

Das Elektronenmikroskop erlaubt eine weitere Steigerung der Vergrößerung. Dies ermöglicht eine genauere Analyse der AAR-Produkte in einem Riss (siehe **Abbildung 10**). Mit Hilfe der energiedispersiven Röntgenspektroskopie (EDX) kann sogar eine quantitative Materialanalyse dieser AAR-Produkte durchgeführt werden (siehe **Abbildung 11**).

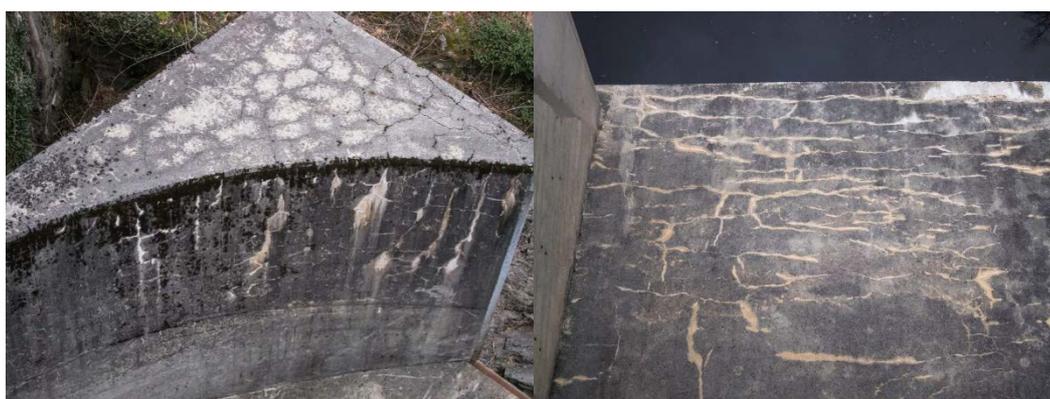
**Abbildung 12:** Netzförmige AAR-Risse beim Auslauf einer Hochwasserentlastung (links) und Risse am Einlauf einer Hochwasserentlastung mit bevorzugter Rissrichtung aufgrund der vorhandenen Kräfte (rechts).

Die nachfolgenden **Abbildung 12** bis **Abbildung 16** zeigen AAR-Schäden bei verschiedenen schweizerischen Talsperren und ihren Nebenbauwerken.

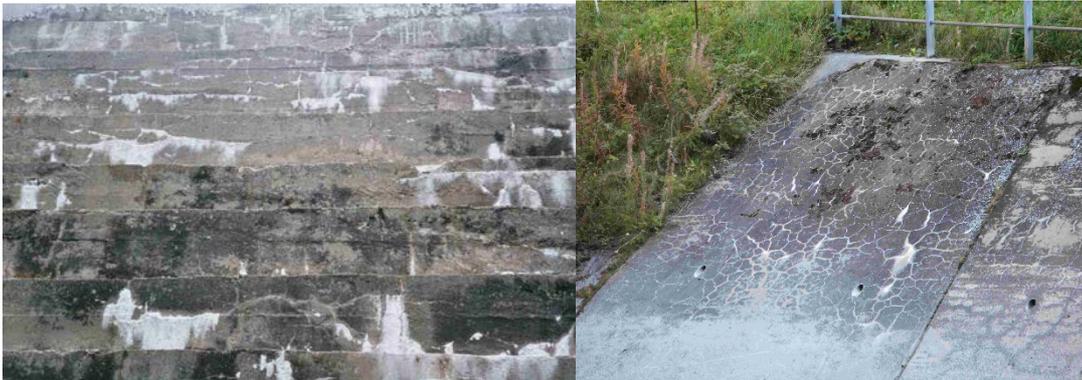
**Abbildung 13:** AAR-Risse mit starken Ausblühungen auf der Luftseite einer Abgetreppete Gewichtsstaumauer (links) und Uferschutz im Unterwasserbereich eines Wehres mit netzförmigen AAR-Rissen (rechts).

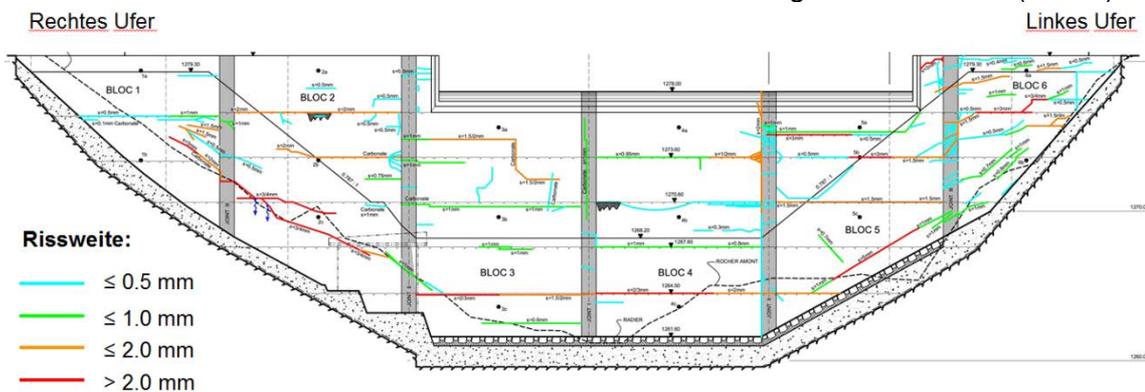
**Abbildung 14:** Das durch Betonexpansion bei der alten Staumauer Sera hervorgerufene Rissbild (strukturelle Risse) ist mit demjenigen bei der Bogenmauer Zeuzier sehr ähnlich (der Talkontur folgende Risse auf der Luftseite).

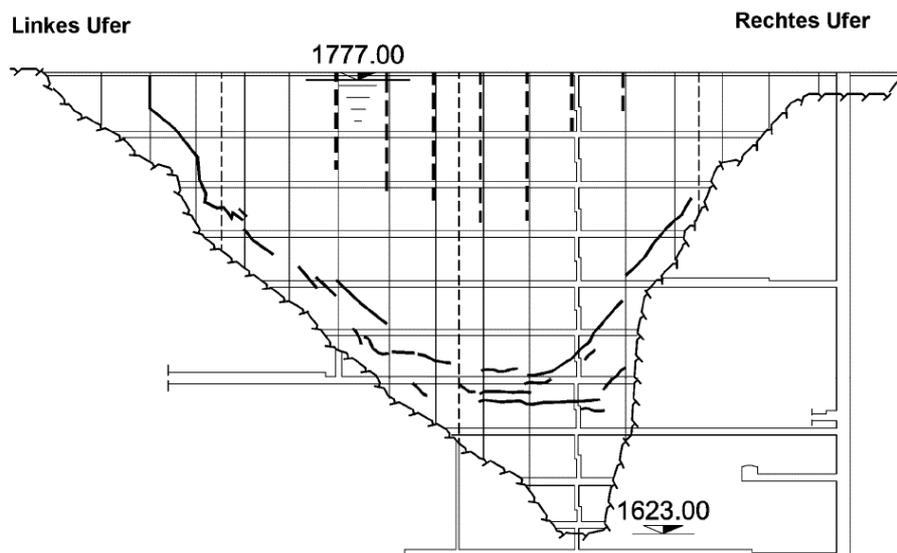
**Abbildung 15:** Durch eine Talverengung hervorgerufenen Rissbild bei der Bogenmauer Zeuzier.

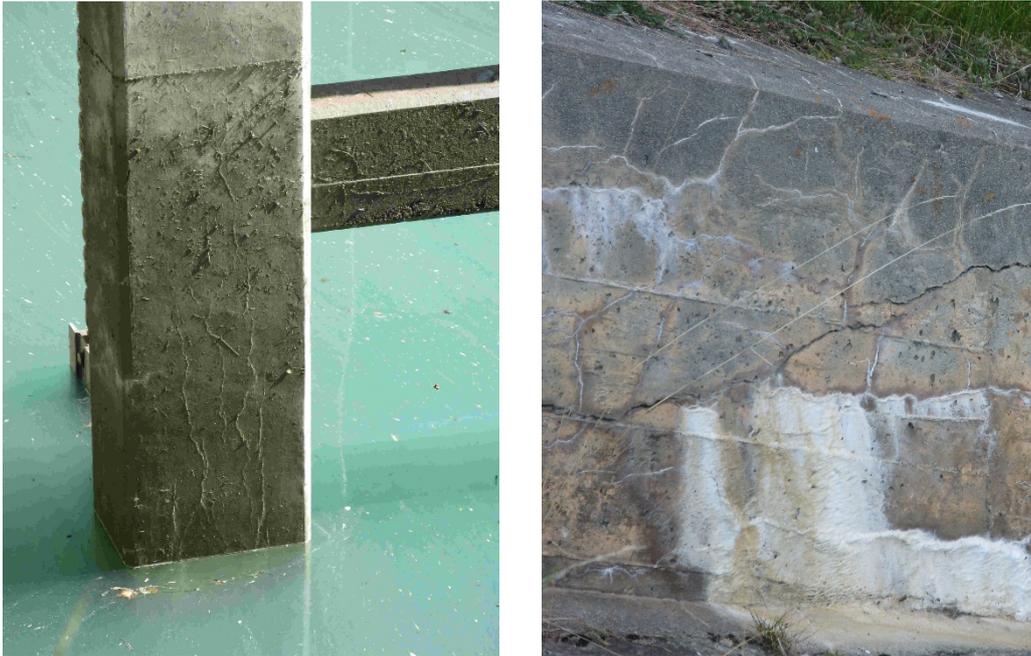
**Abbildung 16:** Stütze eines Bedienungssteiges mit AAR-Rissen in Richtung der vertikalen Hauptbeanspruchung (links) und Stützmauer einer Hochwasserentlastung mit klaffendem Riss (rechts).

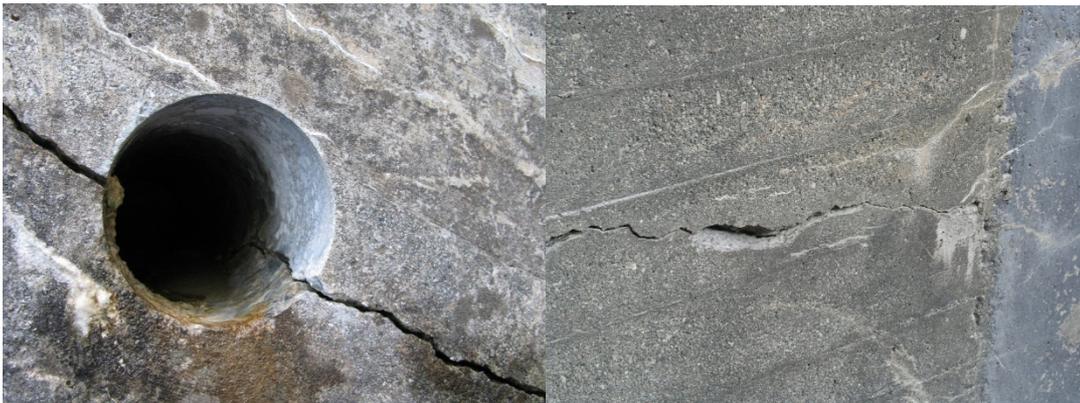
**Abbildung 18:** Bestimmung der Tiefe eines strukturellen Risses auf der Luftseite einer AAR betroffenen Bogenmauer mit Hilfe einer Bohrkernentnahme (links) und Riss mit Versatz auf der Wasserseite einer Bogenmauer.

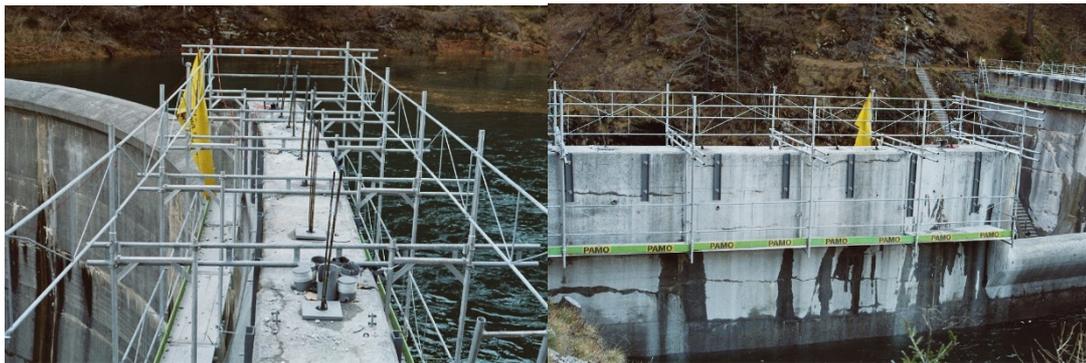
**Abbildung 19:** Provisorische Sicherung einer AAR-geschädigten Staumauerkrone mit vertikalen Vorspannankern und seitlichen Stahllaschen für den Hochwasser- und Erdbebenfall.

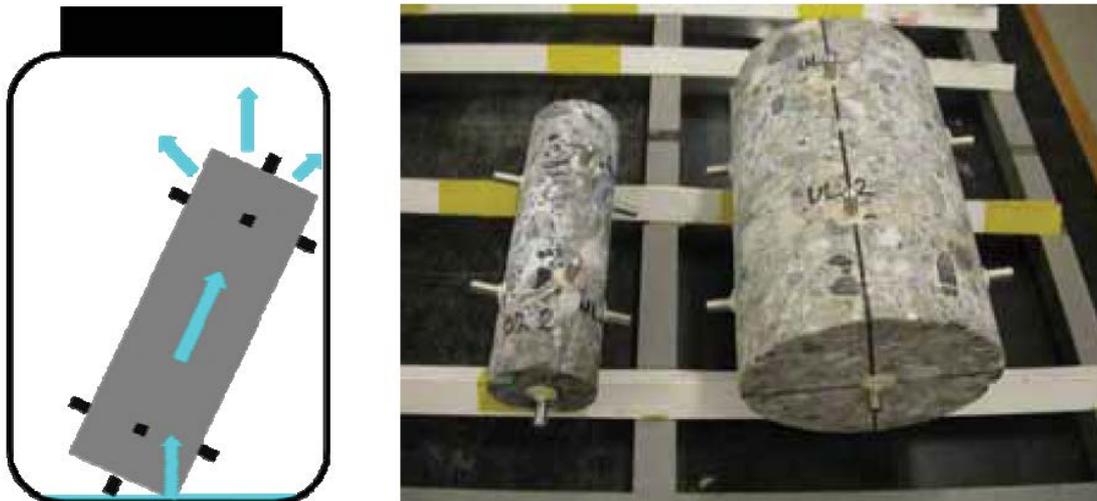
**Abbildung 20:** Bohrkern für die Bestimmung des AAR-Restquellmasses [5].

Zur Beurteilung der zukünftigen Entwicklung von AAR-geschädigtem Beton wird das Restquellmass, d. h. das verbleibende Ausdehnungspotential, an aus dem Bauwerk entnommenen Bohrkernen bestimmt. Die Bohrkern sind dazu mit Messmarken für die Dehnungsmessung in Längs- und Querrichtung versehen und anschliessend in einem dampfdichten Behälter mit Wasser bis zum oberen Bohrkernrand unter kontrollierter Temperatur gelagert (siehe **Abbildung 20**).

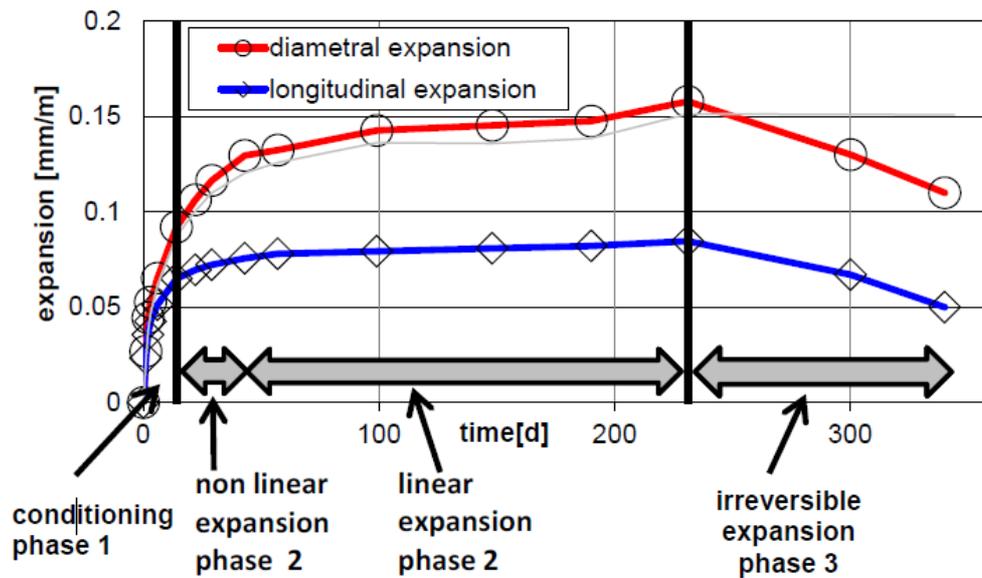
- Konditionierungsphase, während welcher die Probe Feuchtigkeits- und Temperaturdehnung erfährt.
- Phase der zuerst nichtlinearen, dann linearen AAR-Quelldehnung bei konstanter Temperatur und Feuchtigkeit.
- Trocknungsphase mit Schwinden der Probe.

**Abbildung 21:** Quellmass in diametraler (= rote Kurve) und longitudinaler Richtung (= blaue Kurve) [10].

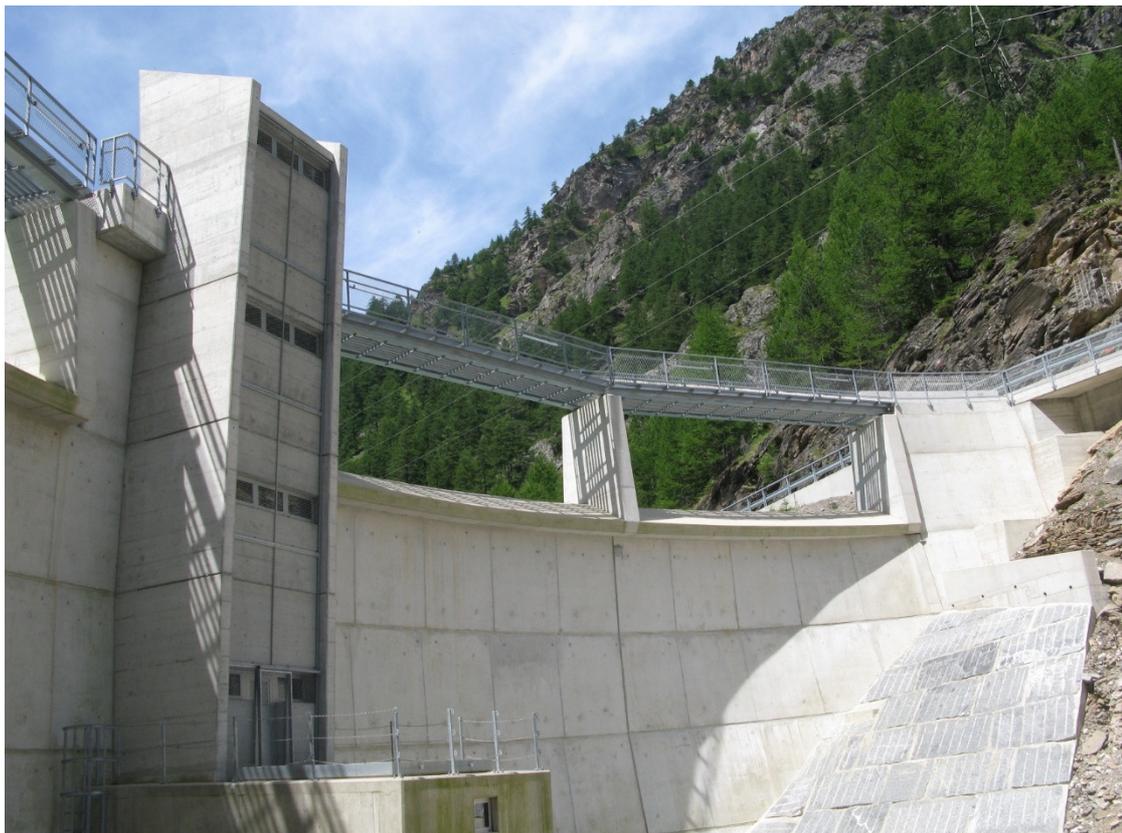
Beim Neubau der Staumauer Sera, der zwischen September 2009 und Dezember 2010 erfolgte, wurde der nicht reaktive Zuschlag für den Beton von einem Kieswerk in der Nähe von Brig VS mit Lastwagen über den Simplonpass zur Baustelle im Zwischbergental bei Gondo VS transportiert.

**Abbildung 22:** Mit zugeführtem, nicht reaktivem Zuschlag neu erstellte Staumauer Sera im Zwischbergental bei Gondo (VS) [17].

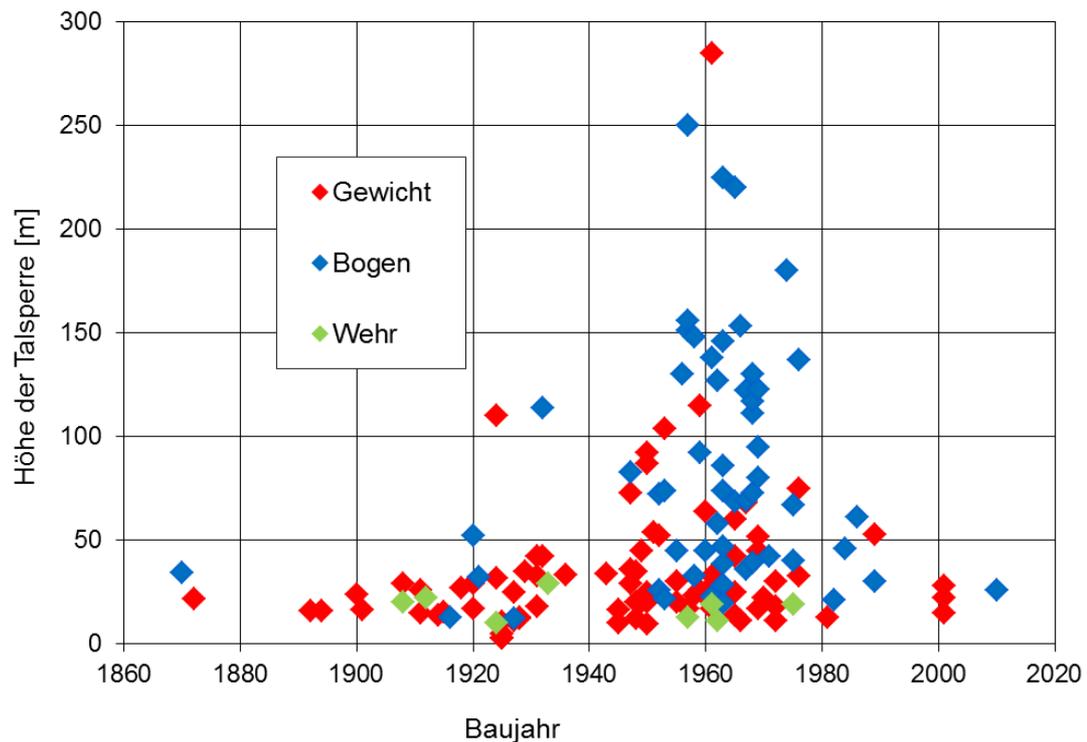
**Abbildung 25:** Art und Höhe der Talsperre in Abhängigkeit des Baujahrs.

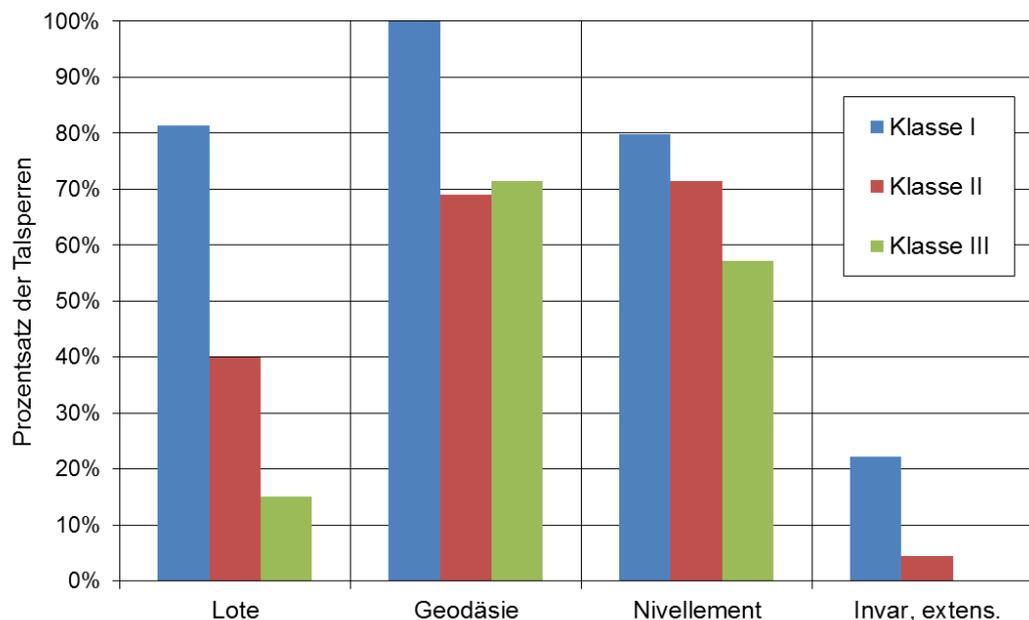
**Abbildung 26:** Zur Verfügung stehende Überwachungseinrichtungen in Betonmauern (Unterteilung nach Klassen)

Die vorhandenen Überwachungssysteme werden in Abhängigkeit der Klasse der Talsperre in **Abbildung 26** und in Abhängigkeit des Mauertyps in **Abbildung 27** dargestellt.

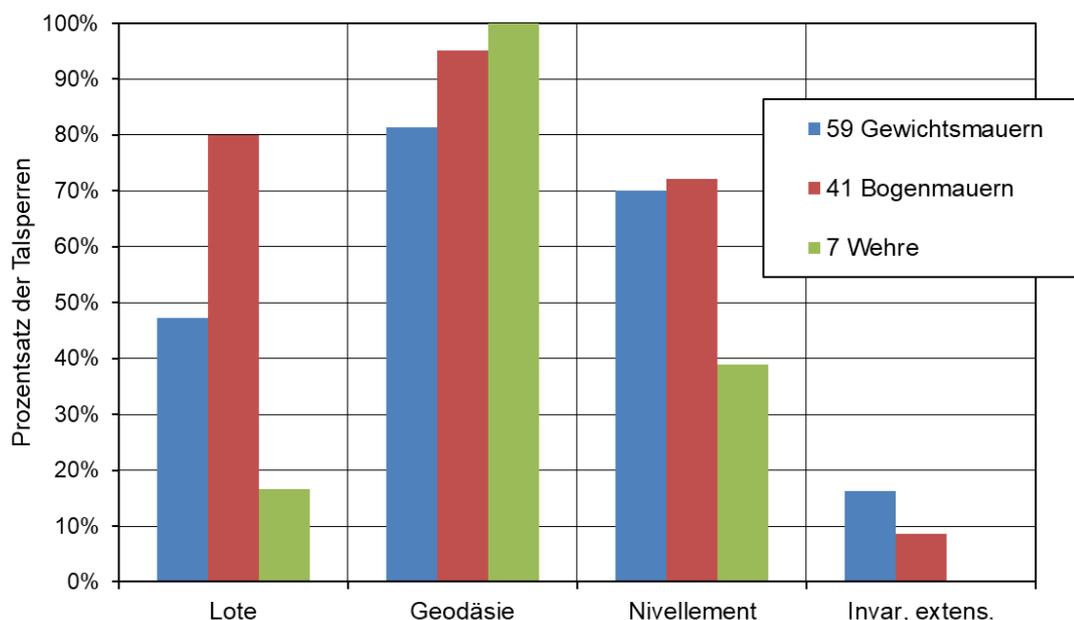
**Abbildung 27:** Zur Verfügung stehende Überwachungseinrichtungen in Betonmauern (Unterteilung nach Mauertyp)

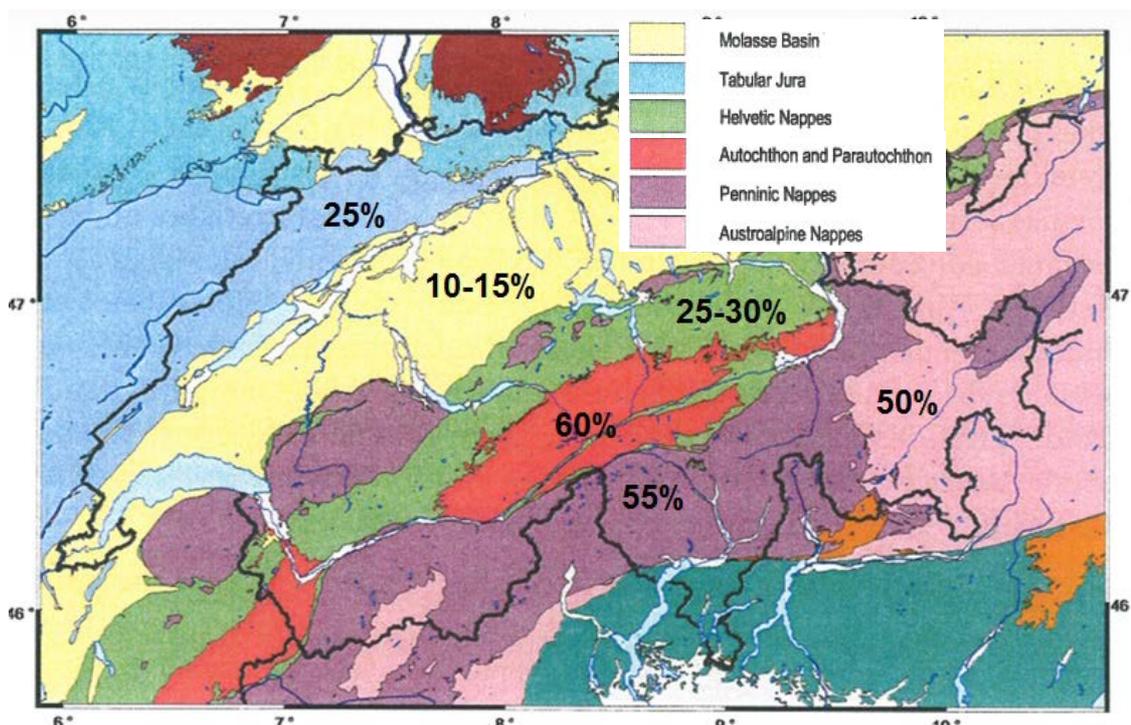
Die Verteilung von Talsperren, welche Verformungstrends aufweisen, zusammen mit der Geologie der Schweiz ist in **Abbildung 34** gezeigt. Die höhere Reaktivität in den Alpen (Ostalpine Decken, Penninische Decken und Autochton) ist meistens mit deformiertem und gerissenem Quarz verbunden, wohingegen die Talsperren aus dem Helvetikum, dem Jura und der Molasse mehr Sand- und Kalksteine enthalten.

**Abbildung 34:** Prozentsatz der Talsperren mit Verformungstrends in Abhängigkeit von den geologischen Einheiten der Schweiz.

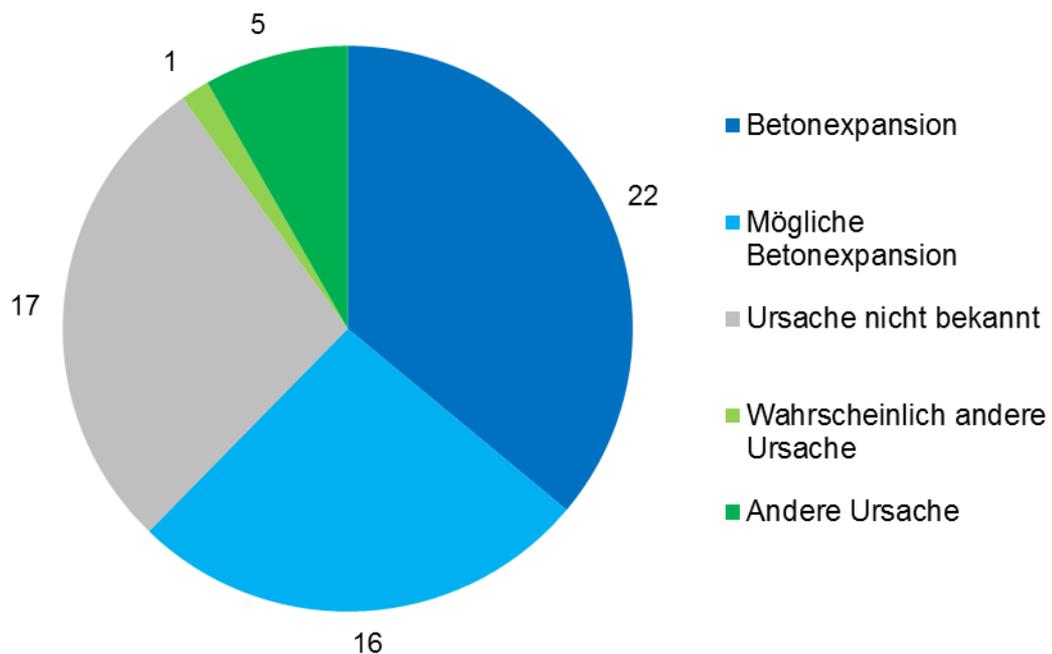
**Abbildung 35:** Ursachen für die Verformungstrends bei den betroffenen Talsperren.

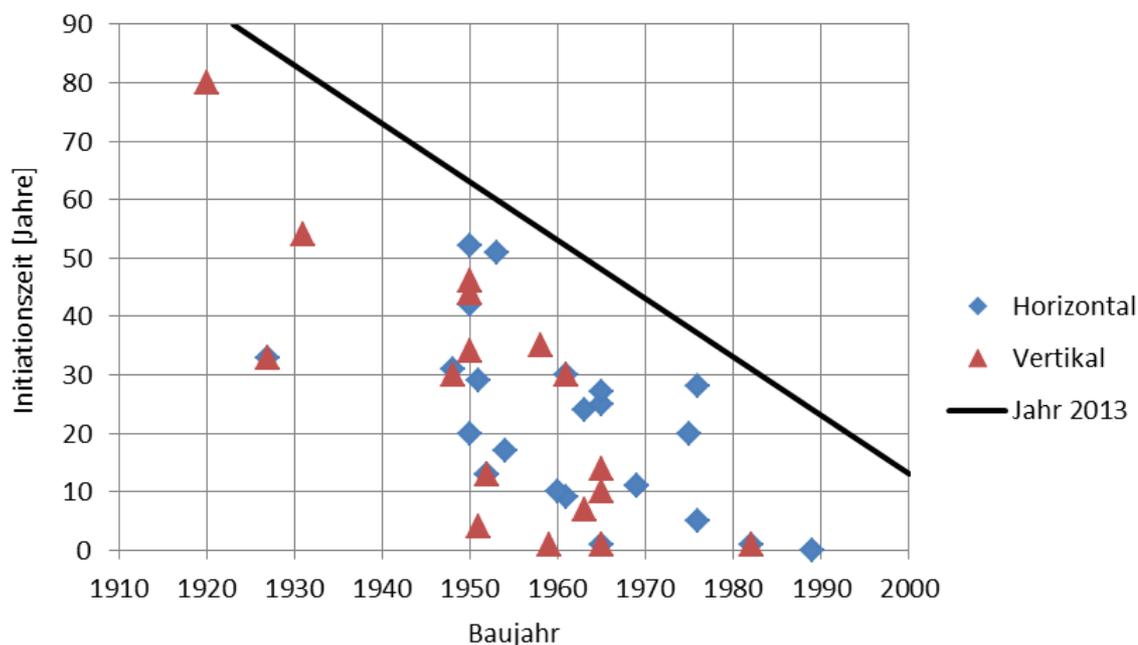
**Abbildung 36:** Dauer der Initiationszeit des Betonquellens in verschiedenen Talsperren in Abhängigkeit des Baujahrs und der Richtung des Verformungstrends (horizontal/vertikal).

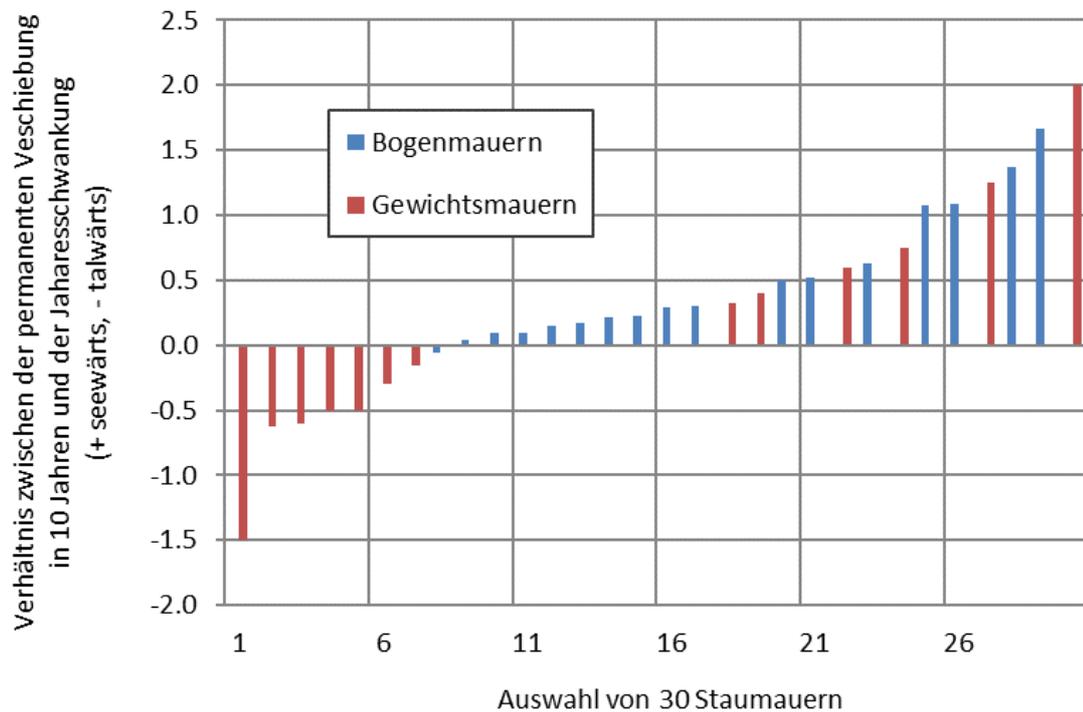
**Abbildung 37:** Verhältnis des horizontalen Verformungstrends zu der jahreszeitlichen elastischen Schwankung (30 Talsperren, bei welchen die erforderlichen Daten zuverlässig gesammelt und geprüft werden konnten).

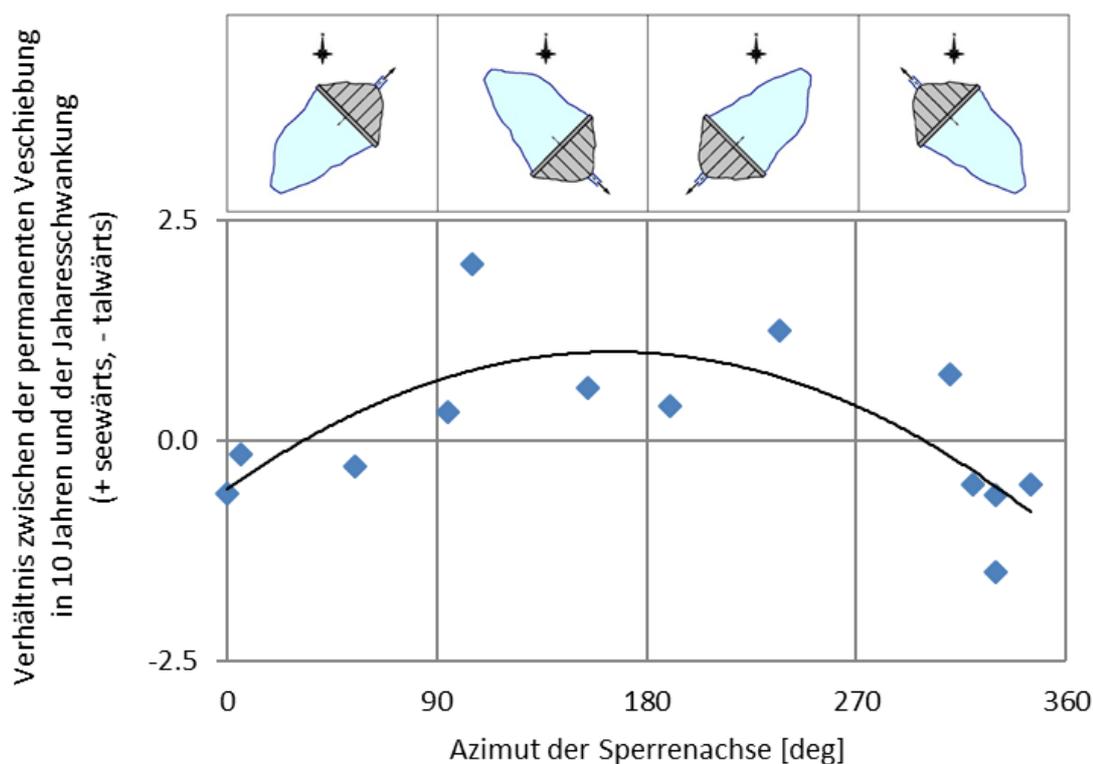
**Abbildung 38:** Horizontaler Verformungstrend von Gewichtsstaumauern in Abhängigkeit von der Ausrichtung der Mauerachse (Mauerachse senkrecht zur Mauer-oberfläche und Richtung Luftseite).

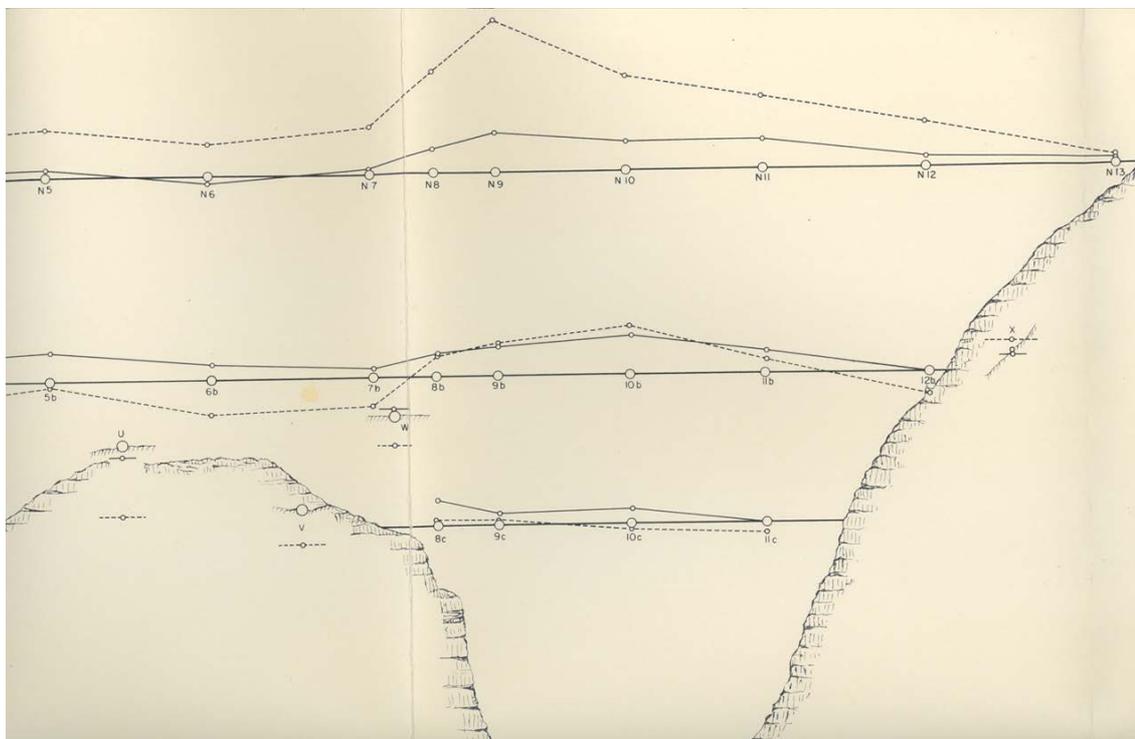
**Abbildung 44:** Tachymetrisch bestimmte Hebungen einer Staumauer auf drei verschiedenen Koten und für zwei Zeitpunkte.

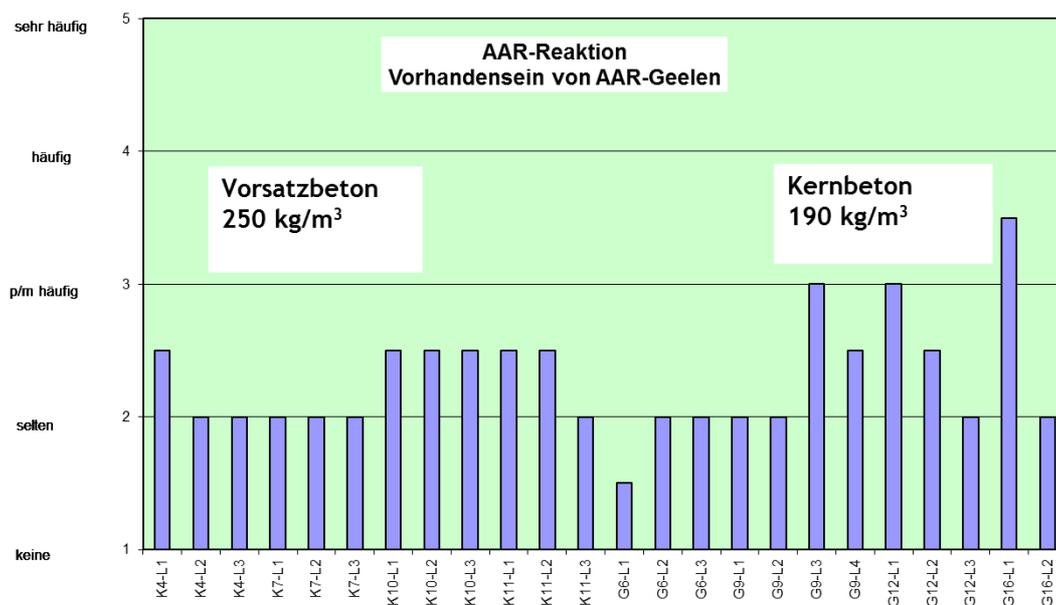
**Abbildung 45:** Beschreibung des Auftretens von AAR- Gelen für 2 Zementdosierung in derselben Staumauer.

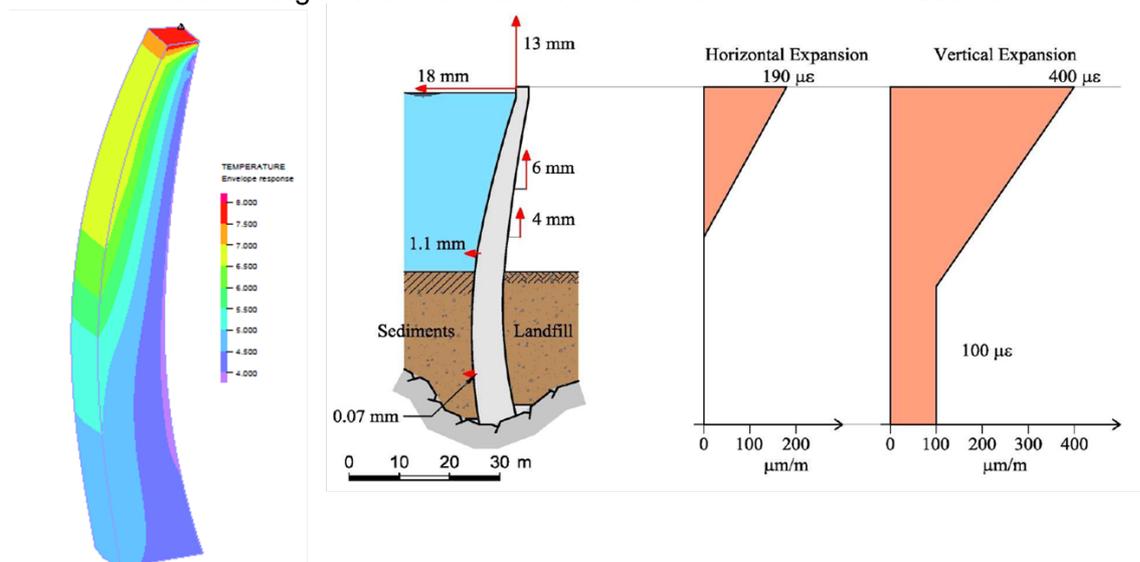
**Abbildung 46:** Temperaturverteilung in einer Bogenmauer und gemessene Mauer-verschiebungen und daraus bestimmte Dehnungen (aus [14]).

Bei vielen untersuchten Mauern zeigt sich, dass der warme und auch schlanke obere Mauerbereich deutlich stärker quillt, als der kältere und massigere untere Mauerteil. Bei der oben erwähnten Bogenmauer hat sich der untere, eingeschüttete und kühle Mauerbereich um  $100 \mu\text{m/m}$  frei vertikal ausgedehnt, der Kronenbereich um  $400 \mu\text{m/m}$ , also 4-mal mehr. Die Verteilung der strukturellen Risse lässt zudem darauf schliessen, dass die der Sonnen zugewandte Seite, hier die Seeseite, stärker quillt als die Luftseite. Die Strahlungswärme beeinflusst das Quellverhalten also deutlich. Die Betontemperaturen auf den von der Sonne beschienenen Bereichen sind zwischen 4 bis 6 °C höher als die Umgebungstemperatur.

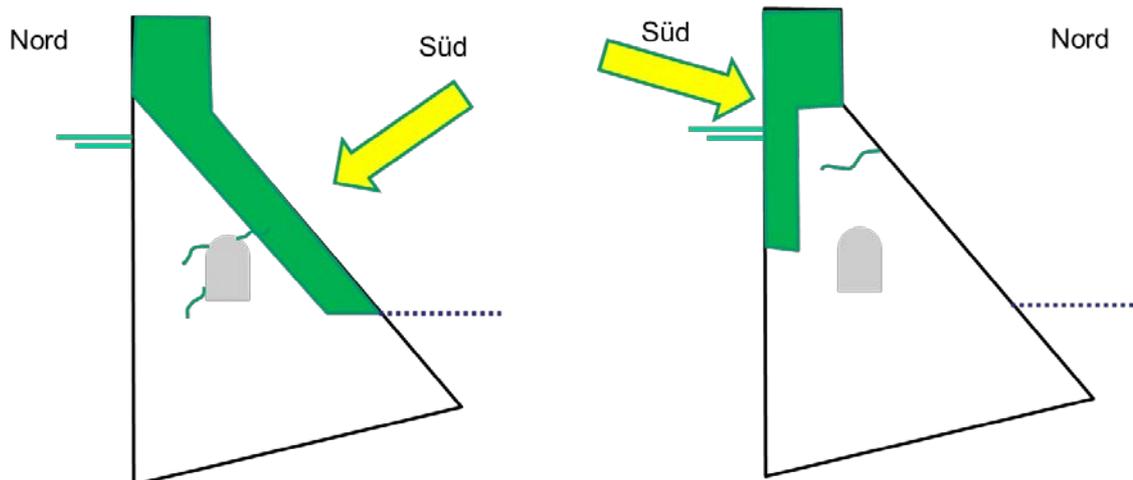
**Abbildung 47:** Der Sonnen zugewandte, stärker quellende Betonregionen und Ort von ersten strukturellen Rissen.

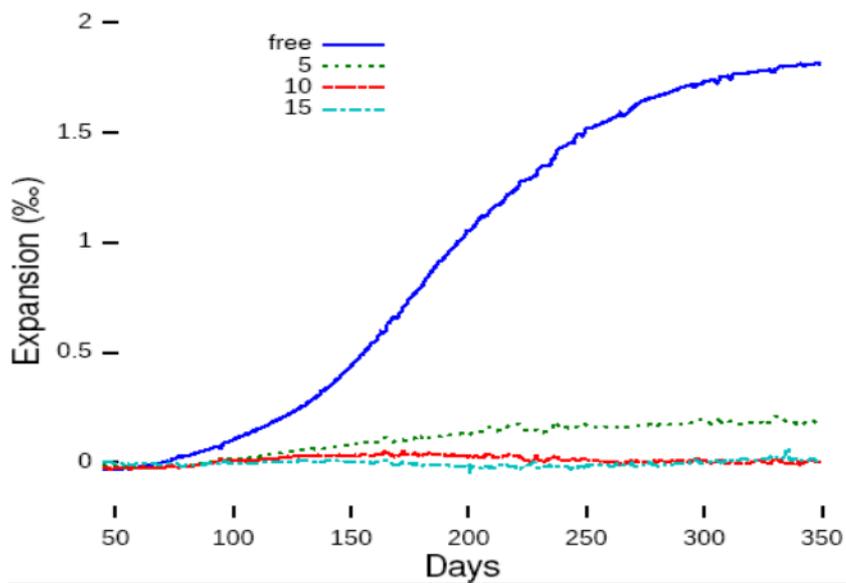
**Abbildung 48:** Quelldehnung bei verschiedenen Axialspannungen in MPa (Prof. K. Scrivener, EPFL Lausanne).

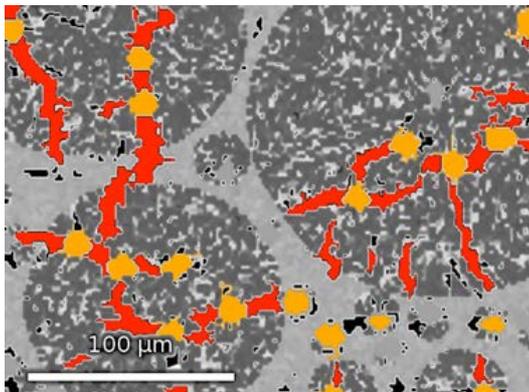
Das Ausweichen der Expansion von der axialen in die radiale Richtung ist eine Folge der Umverteilung der Rissbildung. Ausgehend von den quellfähigen Mineralien der Aggregate des Betons (in der **Abbildung 49** sind dies die gelben Punkte) entstehen durch die Expansion dieser Gebiete Mikrorisse, welche sich im Aggregat ausbreiten. Diese Risse sind es, welche für den Volumenzuwachs des Betons überhaupt verantwortlich sind und nicht das Volumen der Gele. Die effektive Volumenzunahme der Silika-Mineralien (Gele) beträgt im Vergleich dazu nur wenige Prozent.

**Abbildung 49:** Schematische Darstellung der Quellvorganges im Beton (Prof. K. Scrivener EPFL Lausanne).
