## **Betonquellen bei Staumauern in der Schweiz**

Bericht des Schweizerischen Talsperrenkomitees STK über den Stand  
der Expansionsproblematik an Schweizer Talsperren

**Arbeitsgruppe AAR**

**Februar 2018**

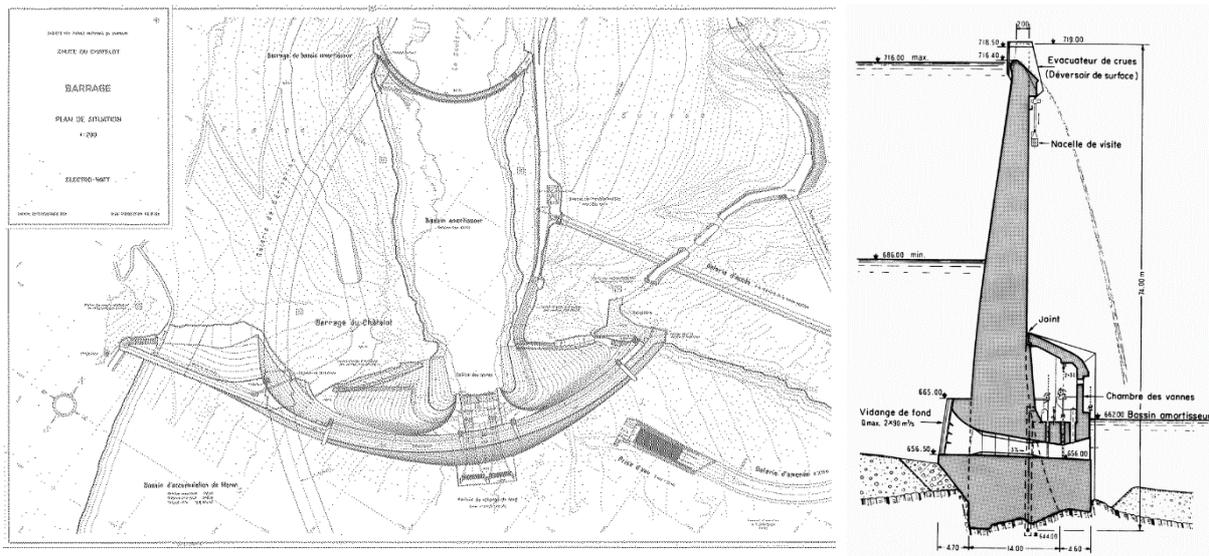
**Abbildung 52:** Situation und Schnitt der Stauanlage Châtelot.

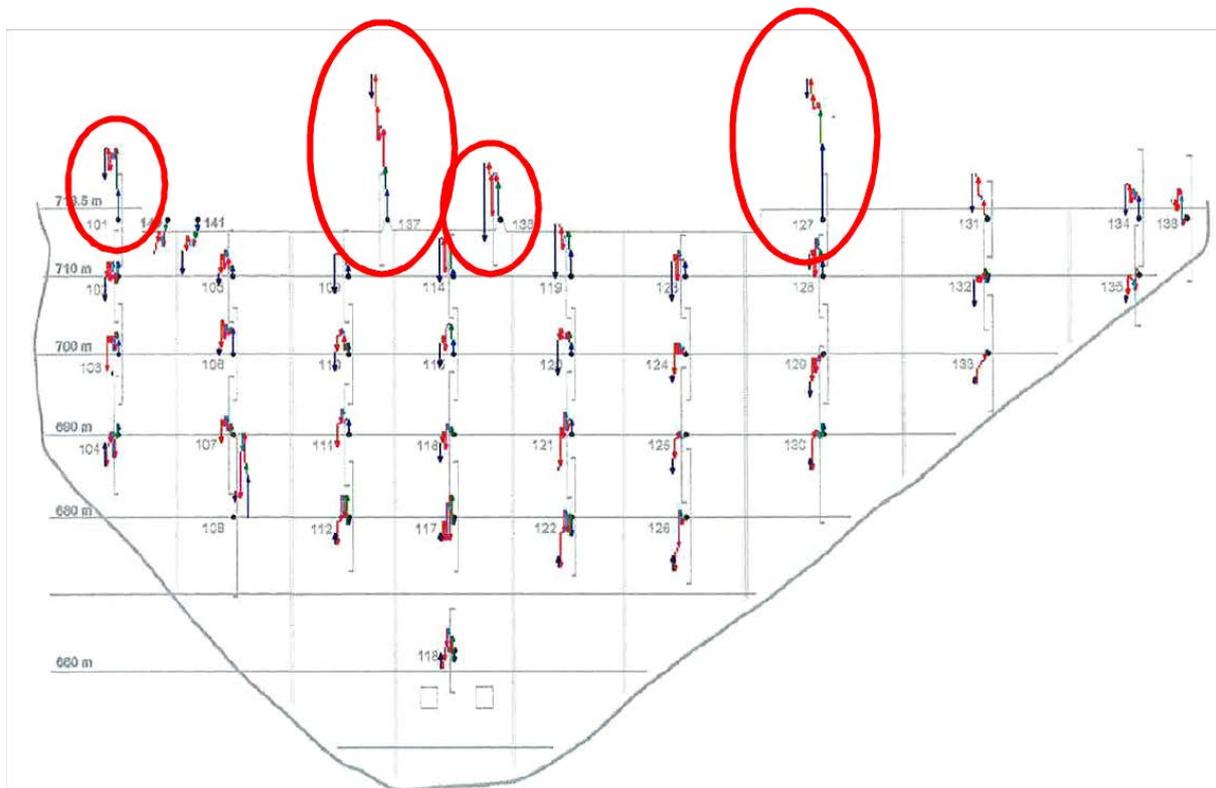
**Abbildung 53:** Verschiebungen der Messpunkte auf der Mauerluftseite (1984–2008).

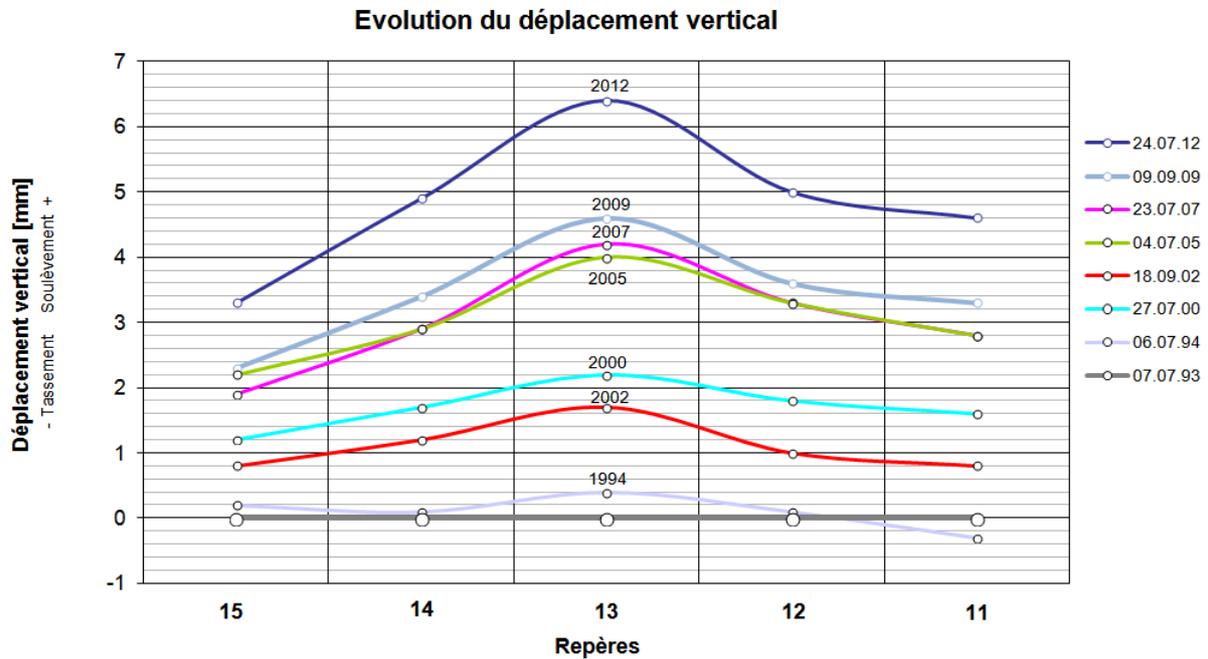
**Abbildung 60:** Mit einer quasi-linearen Entwicklung der Verschiebungen der verschiedenen Nivellementspunkte lässt sich die Verschiebungsgeschwindigkeit, bezogen auf die maximale Mauerhöhe, zu  $10.3 \mu\text{m}/\text{m}/\text{Jahr}$  abschätzen.

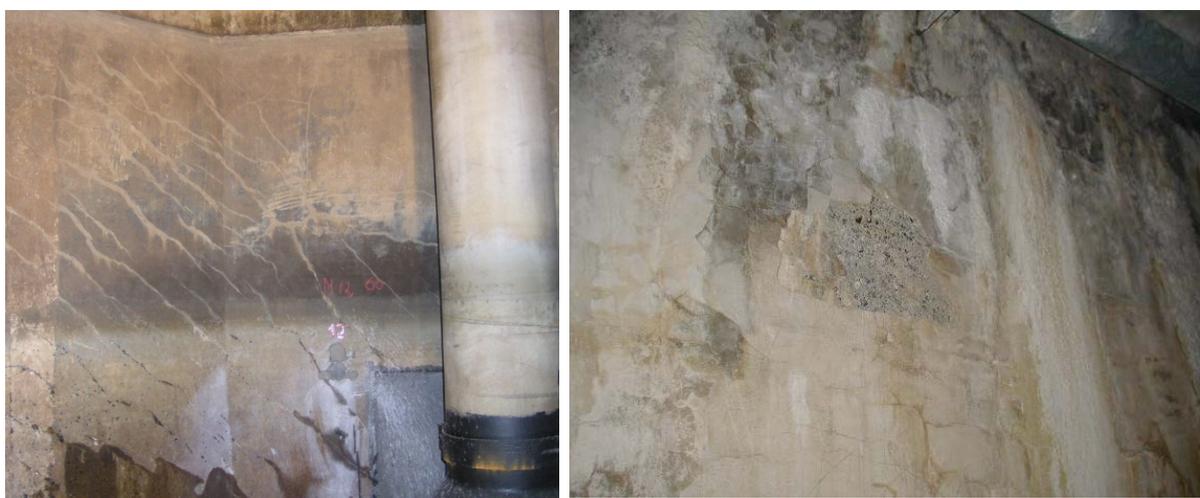
**Abbildung 61:** Zustand der Oberfläche von einigen ständig eingestauten Teilen der Zentrale.

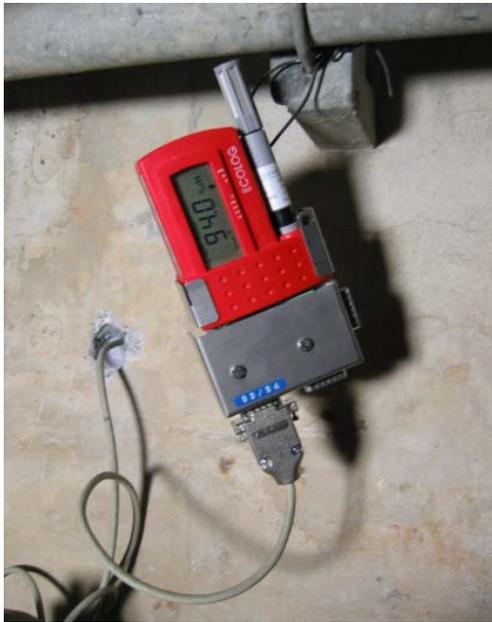
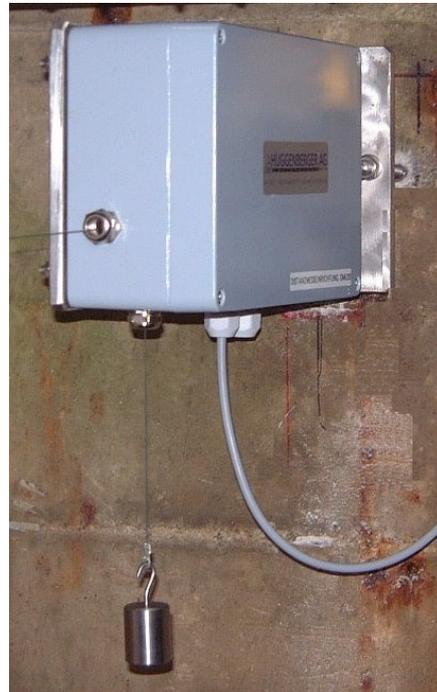
**Abbildung 63:** Kontinuierliche Messung von Temperatur und relativer Feuchte - Verformungsmessung mit Invardraht.

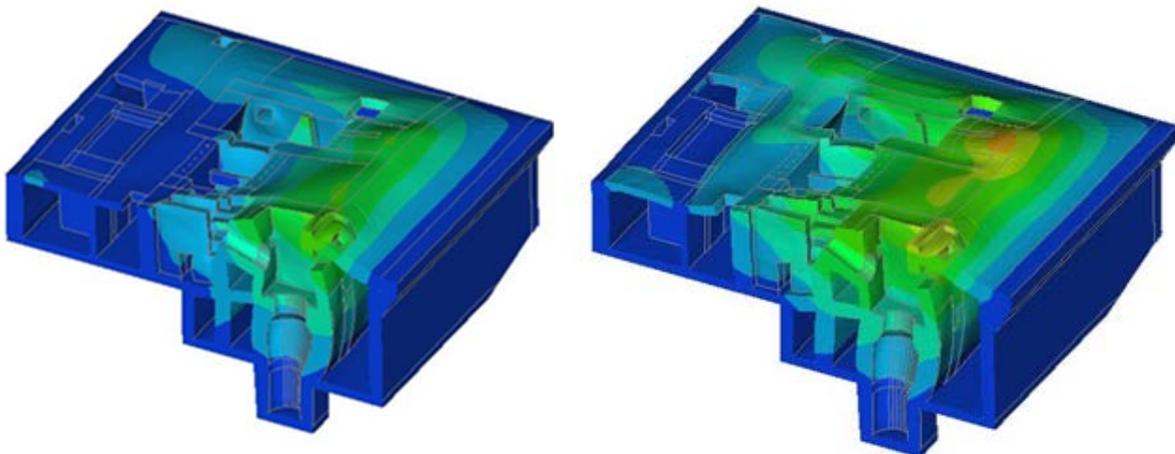
**Abbildung 64:** Verformung von Block 1 der Zentrale 2014 und 2070.

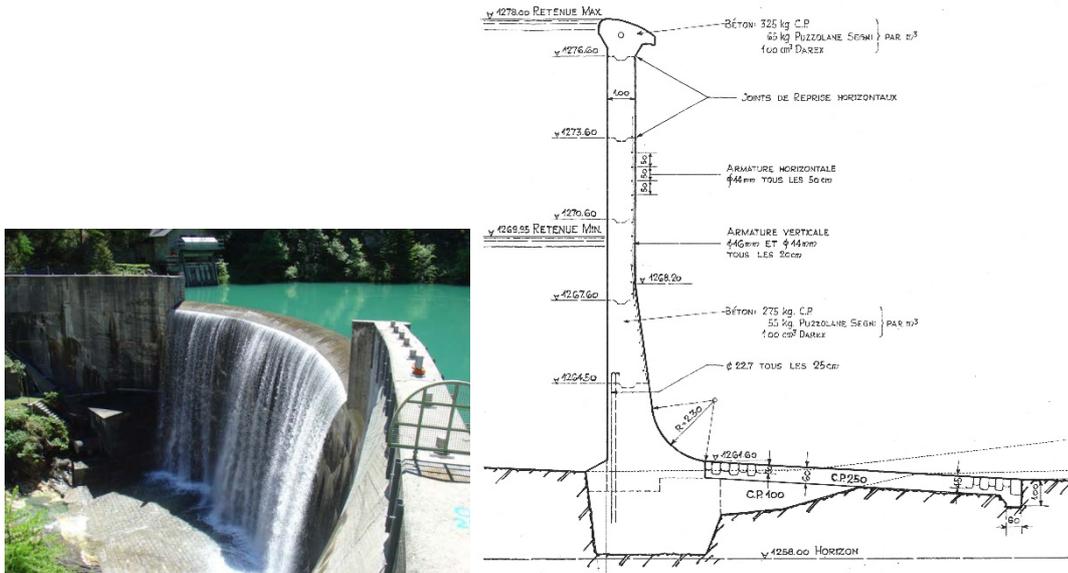
**Abbildung 66:** Staumauer Sera - Hauptschnitt

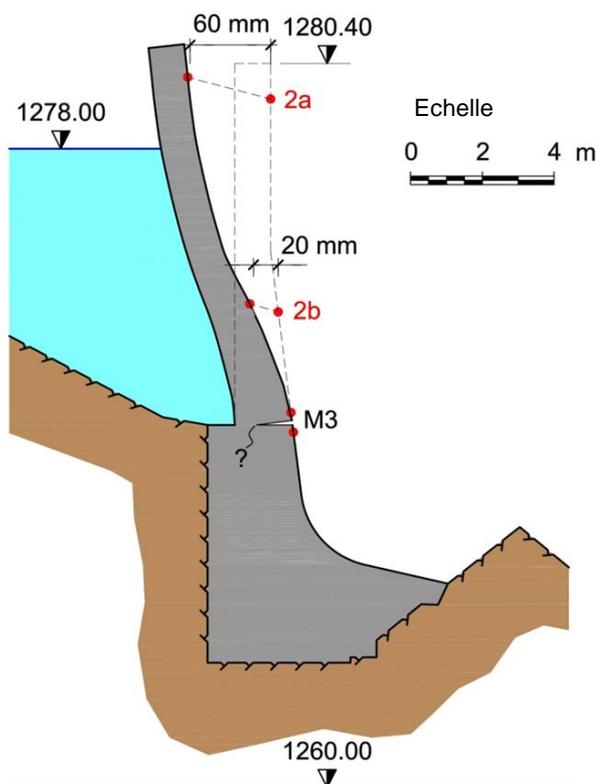
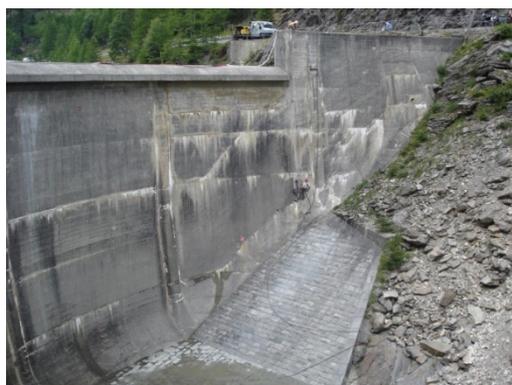
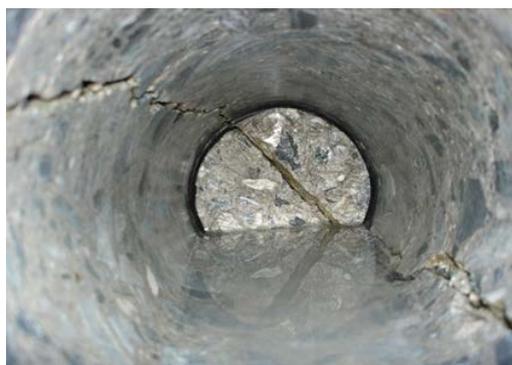
**Abbildung 67:** Verschiebung der Messpunkte Richtung See und nach oben im Hauptschnitt – Riss am Mauerfuss.

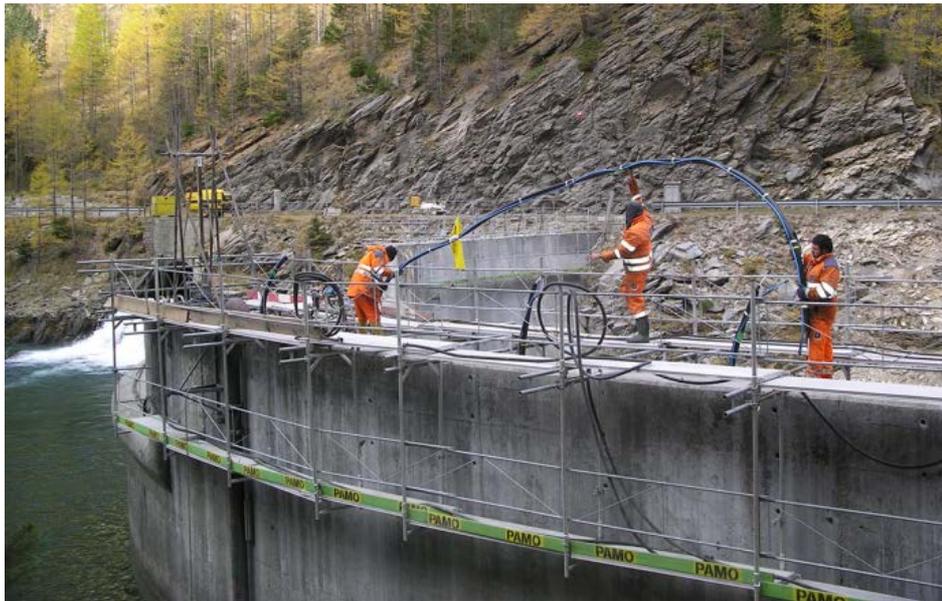
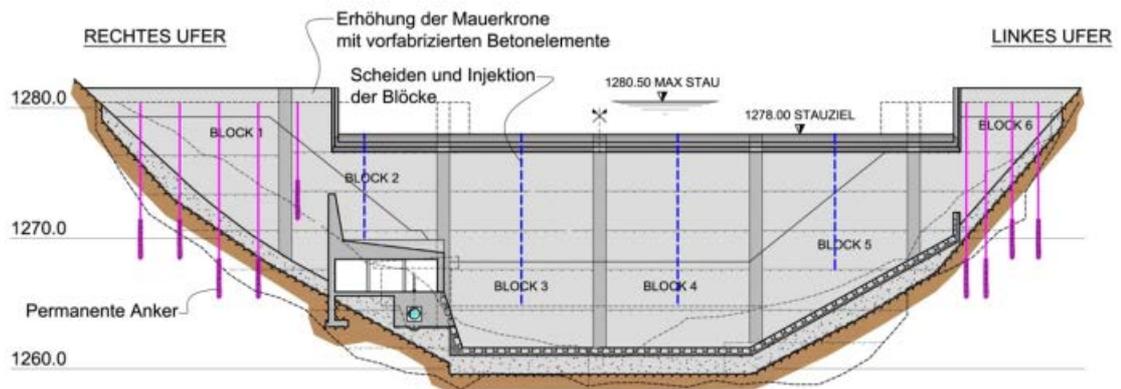
**Abbildung 68:** Provisorische Verstärkung - Einbau von Vertikalankern.

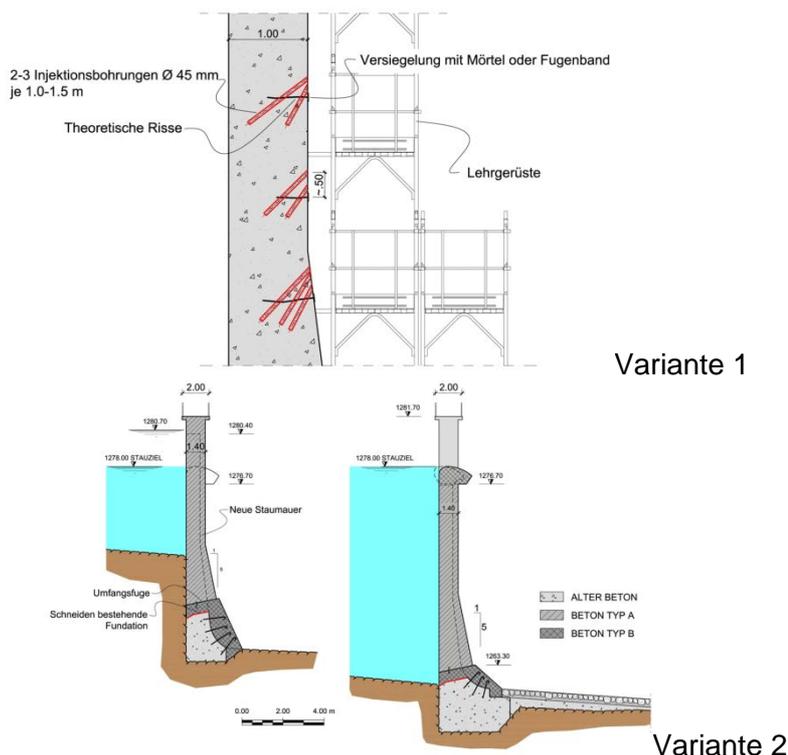
**Abbildung 69:** Sanierungsvarianten.

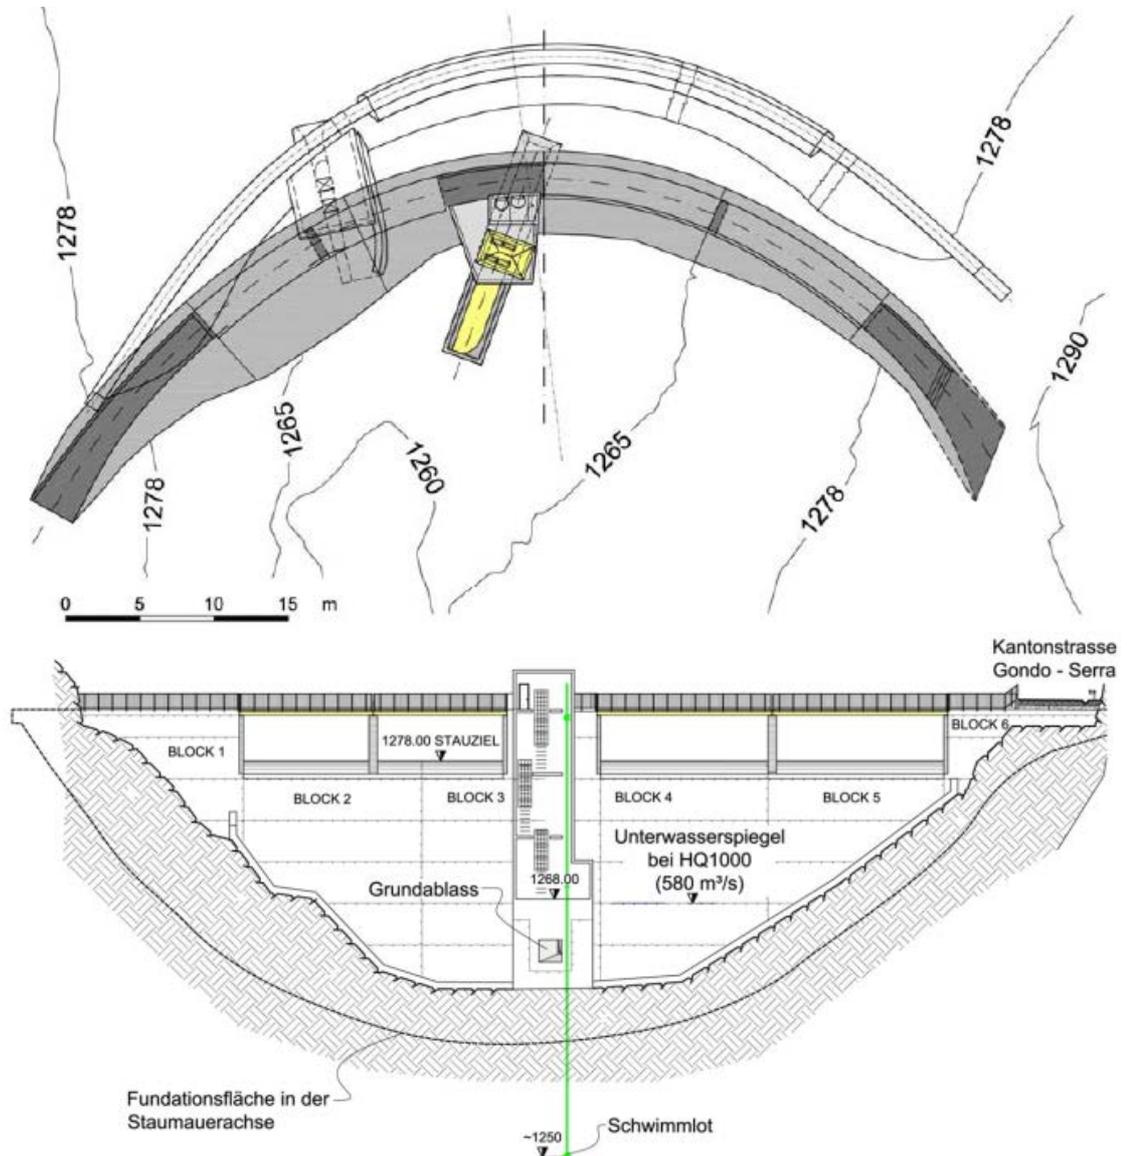
**Abbildung 70:** Situation und Aufriss der neuen Staumauer Sera.

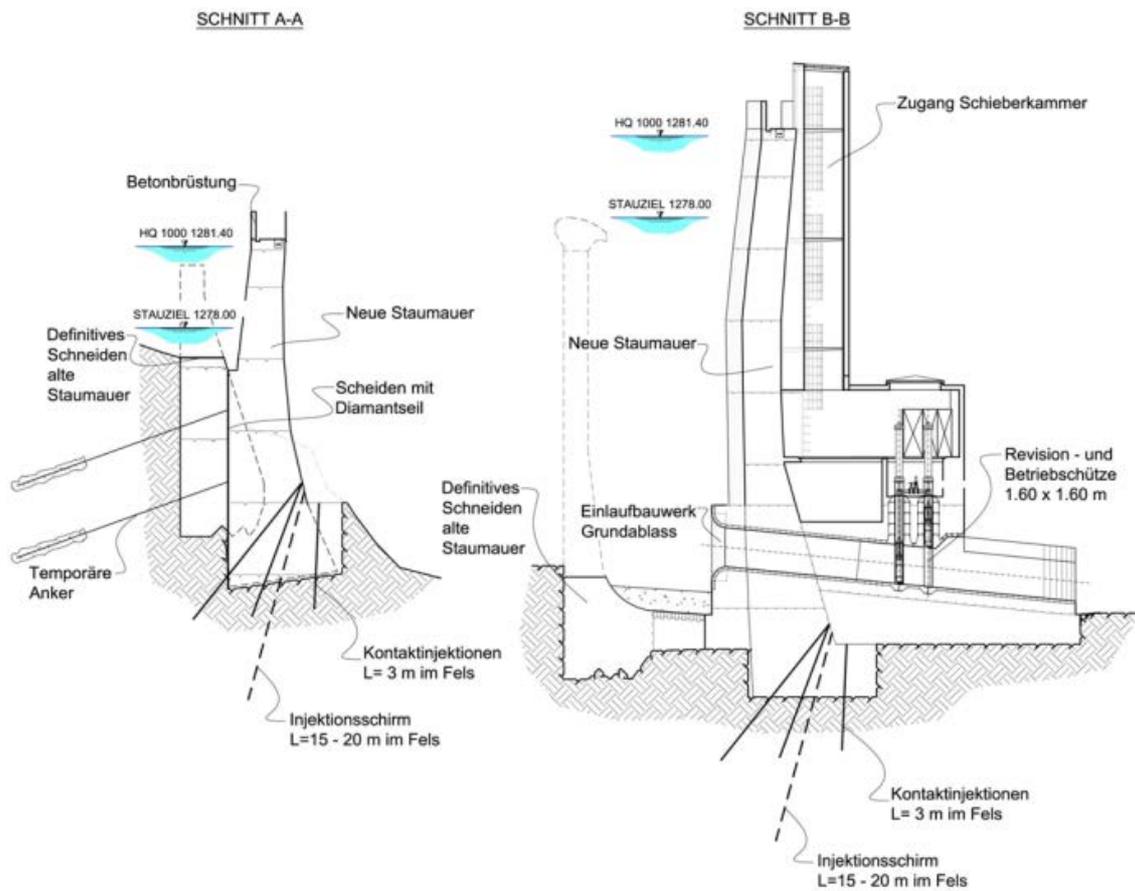
**Abbildung 71:** Schnitte durch die neuen Staumauer Sera.

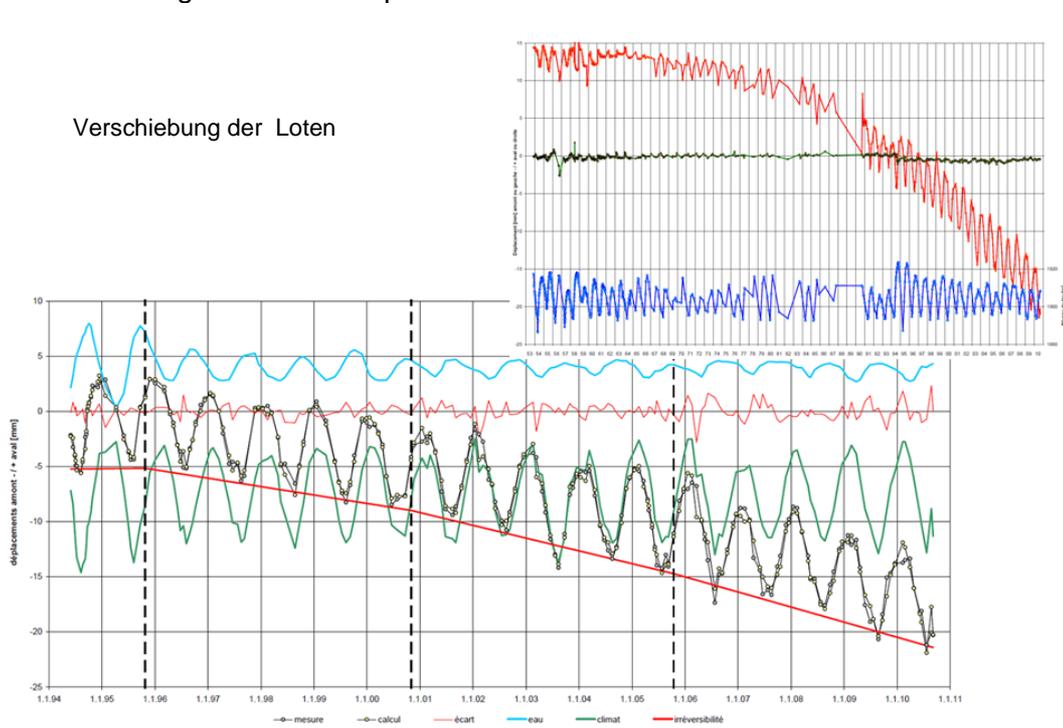
**Abbildung 75:** Transversale und longitudinale Verschiebungen. Statistische Analyse des mit Loten gemessenen Verhaltens.

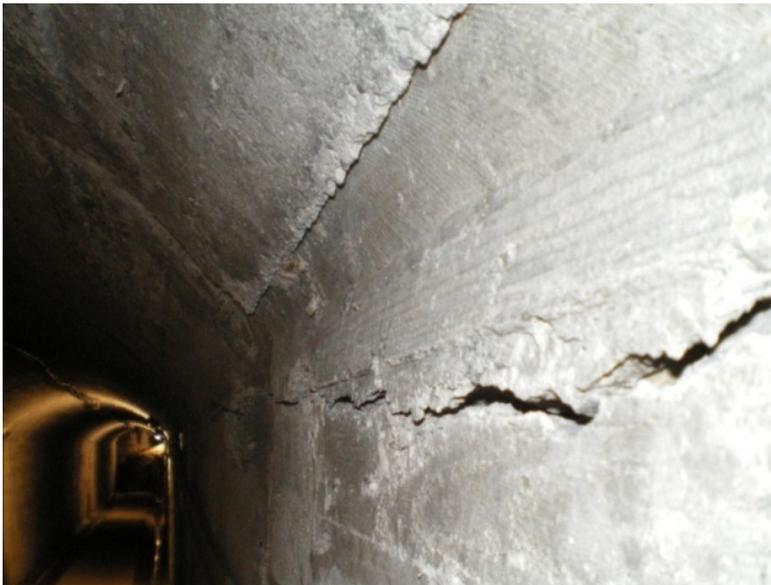
**Abbildung 77:** Sohlstollen der Staumauer – Rissbildung.

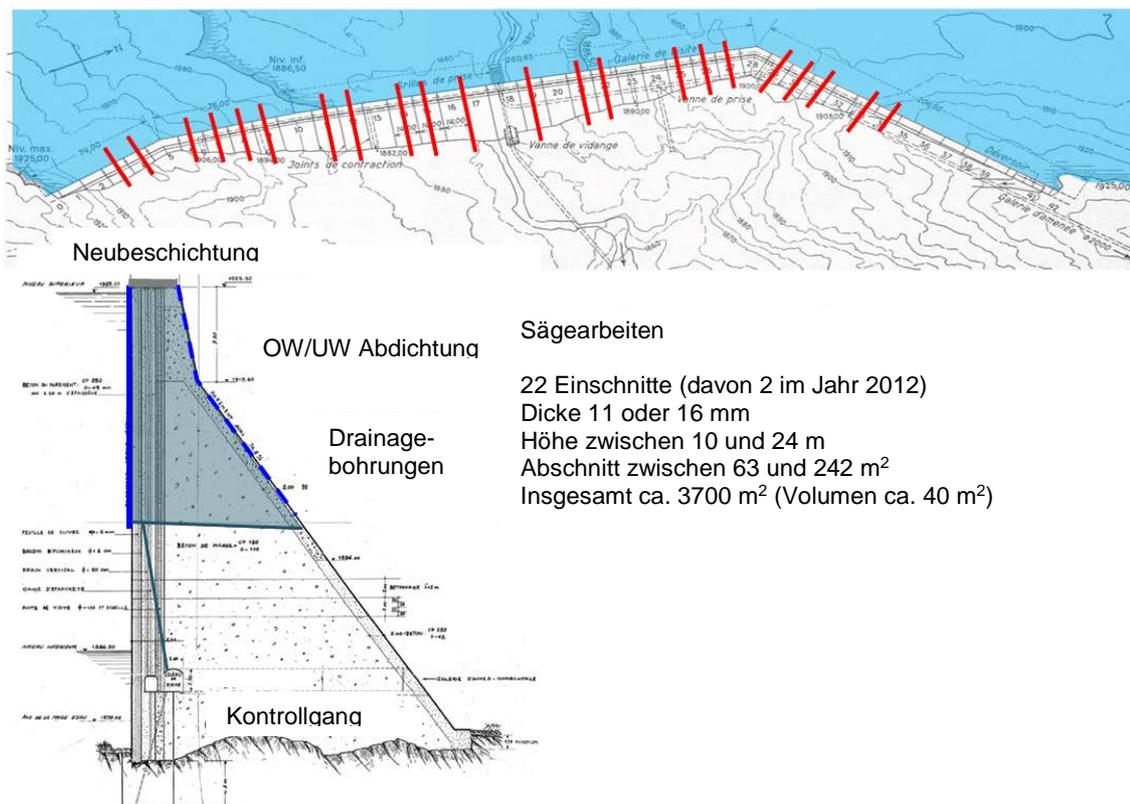
**Abbildung 79:** Situationsplan mit den Sägeschnitten - Typischer Querschnitt.

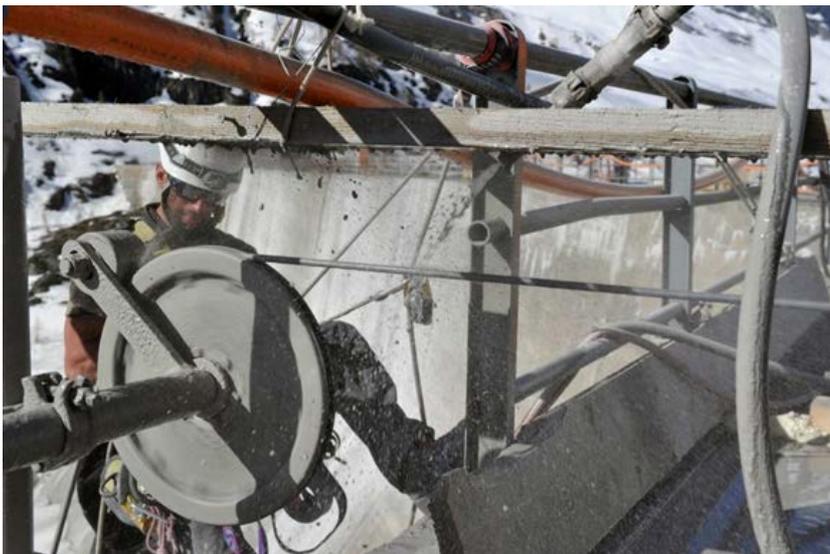
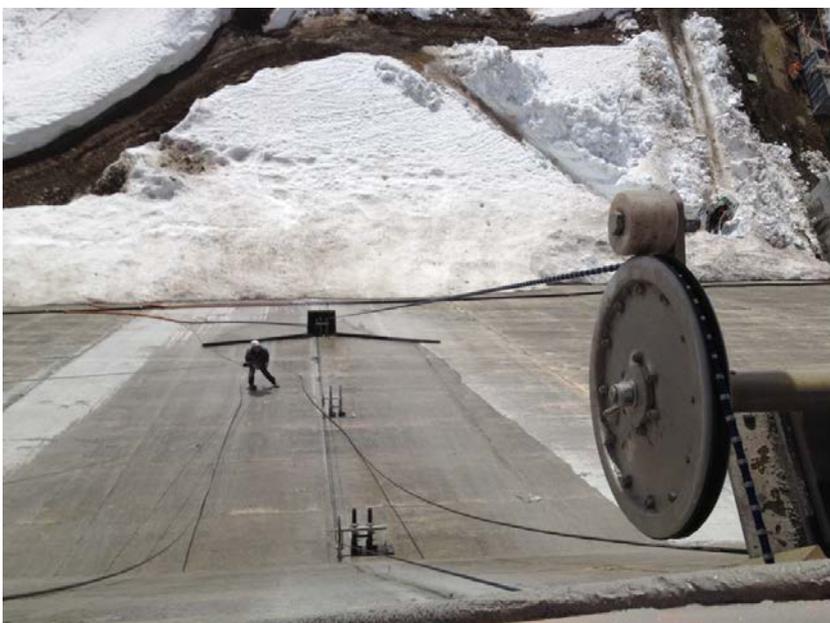
**Abbildung 80:** Sägearbeiten.

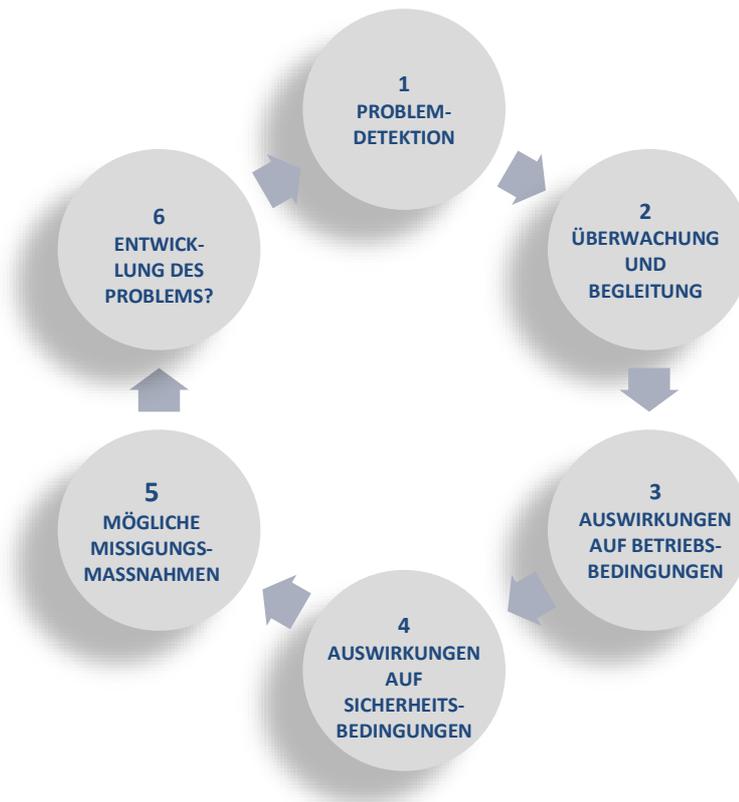
**Abbildung 82:** Typischer Ablauf der Nachverfolgung einer von Betonquellen betroffenen Talsperre.
