EXPANSION DU BETON DANS LES BARRAGES SUISSES

08.05.2017

Rapport du Comité suisse des barrages CSB sur l'état de la
problématique de l'expansion du béton dans les barrages suisses

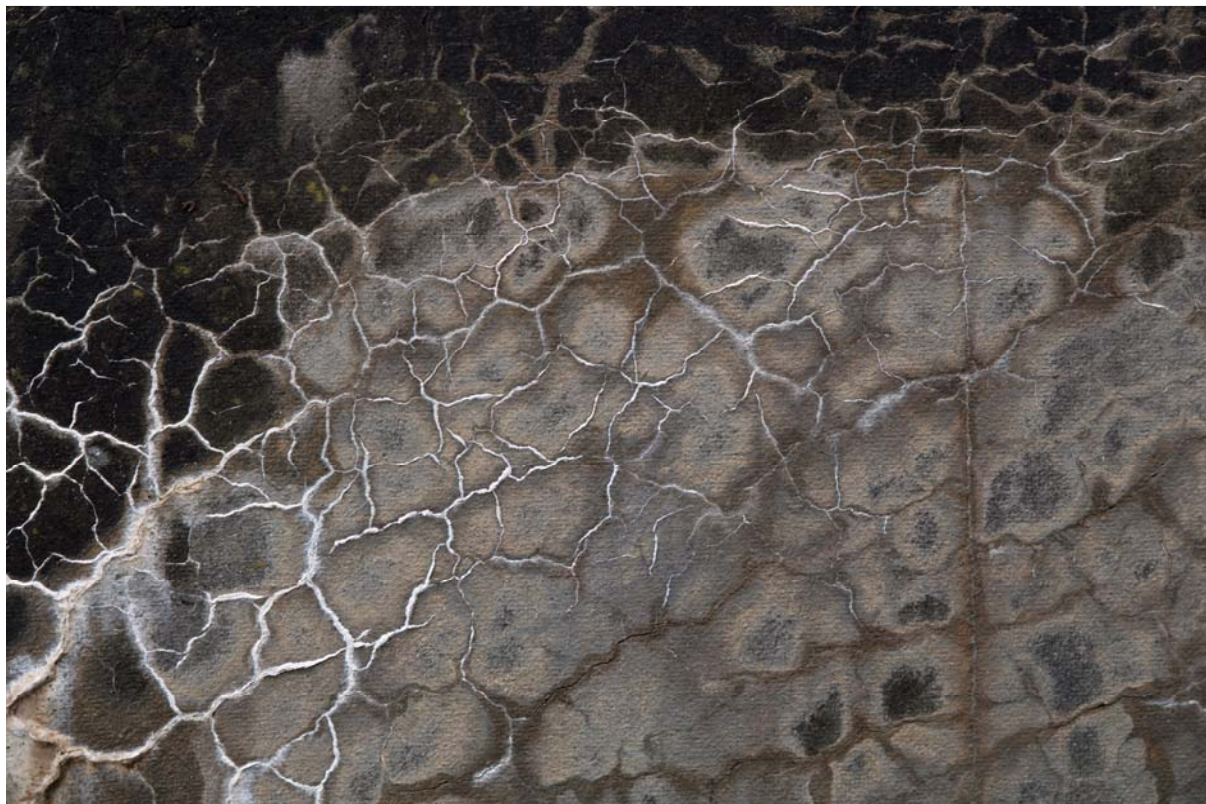
Image de la page de titre: formation de fissures à la surface d'une structure endommagée par la RAG.

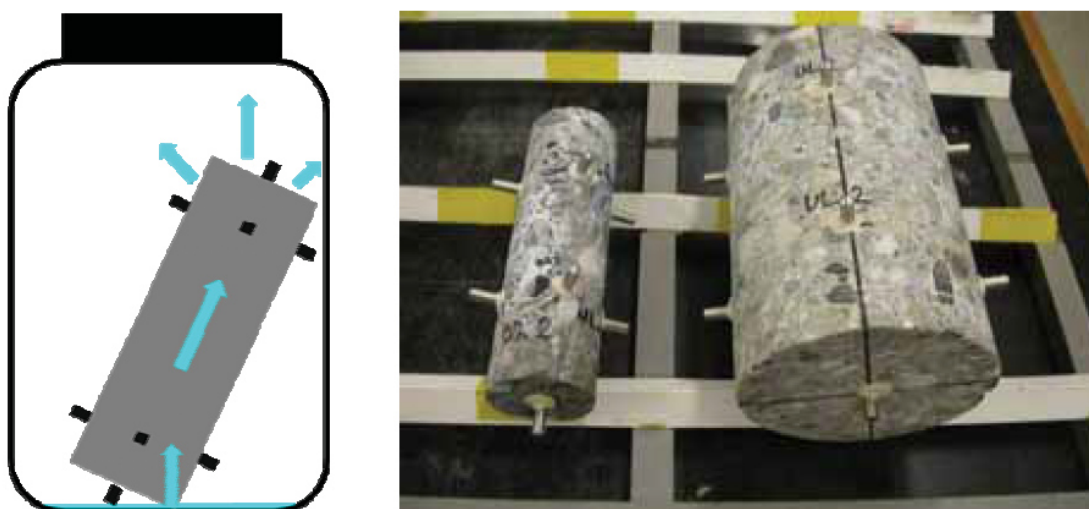
Afin d'évaluer le développement à venir d'un béton endommagé par la RAG, l'ampleur du gonflement résiduel, soit le potentiel restant de gonflement, est déterminée sur des carottes prélevées à la structure. Les éprouvettes sont marquées pour permettre une mesure de l'allongement dans les directions longitudinale et transversale, puis plongées dans un conteneur étanche à la vapeur avec de l'eau atteignant le bord supérieur de la carotte, et enfin stockées sous température contrôlée (voir **Figure 20**).

Figure 20: Eprouvettes pour la détermination de l'ampleur du gonflement résiduel [5].

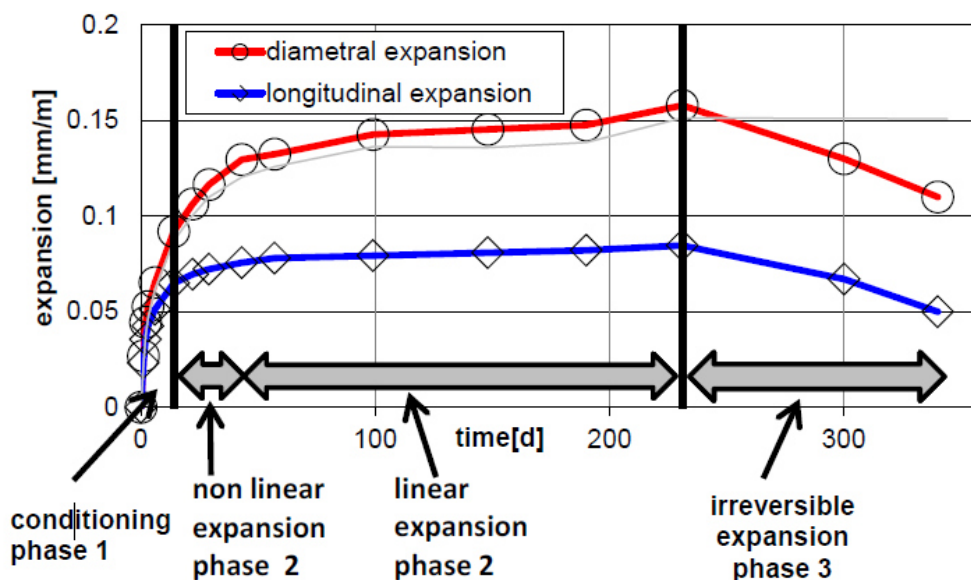
Les résultats de mesures répétées d'allongement et de masse sont portés sur un diagramme. Ainsi qu'il apparaît sur la **Figure 21**, trois phases peuvent être distinguées:

- Phase initiale, durant laquelle l'échantillon subit un allongement dû à l'humidité et à la température.
- Phase de gonflement dû à la RAG, tout d'abord non-linéaire puis linéaire, par température et humidité constantes.
- Phase d'assèchement avec un rétrécissement de l'échantillon.

Figure 21: Allongement en diamètre (= courbe rouge) et en direction longitudinale (= courbe bleue) [10].

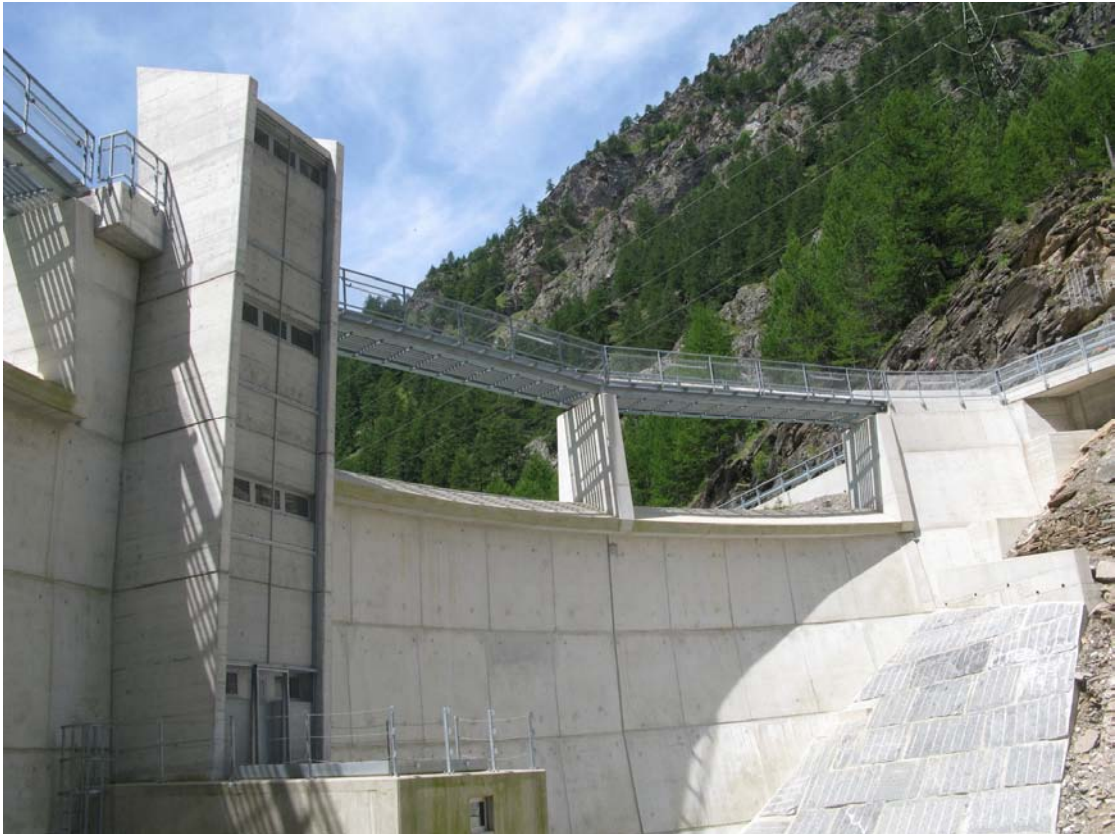
Lors de la construction du barrage de Sera, entre septembre 2009 et décembre 2010, le granulats non réactif du béton a été transporté d'une usine de graviers près de Brigue VS par camion via le col du Simplon jusqu'au site de construction du Zwischbergental près de Gondo VS.

Figure 22: Barrage nouvellement construit au Zwischbergental près de Gondo (VS) avec un agrégat non réactif transporté par camion [17].

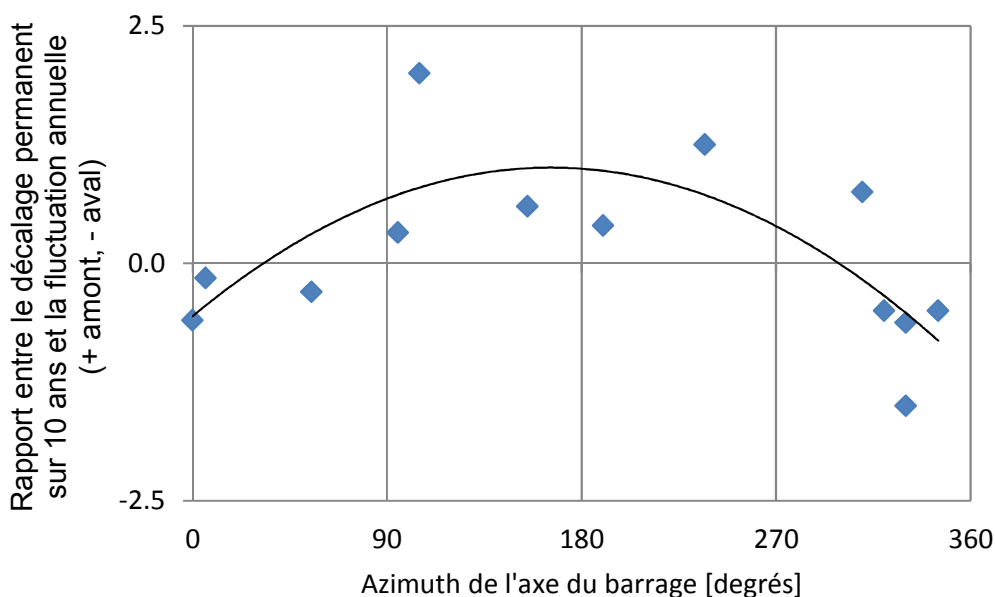
Figure 38: Tendence horizontale des barrages-poids en fonction de l'orientation de l'axe du mur (axe du mur perpendiculaire au parement et dirigé vers l'aval).

Les valeurs négatives signifient que la tendance du déplacement horizontal est vers l'aval. Bien que cela puisse sembler inhabituel pour un barrage présentant un gonflement, la **Figure 38** montre plusieurs barrages-poids montrant une tendance au déplacement vers l'aval. L'influence de la température sur le développement de l'expansion a déjà été commentée et décrite [13, 14].

Il a été démontré que dans les barrages-poids, la tendance horizontale est principalement due à la dilatation différentielle des parements amont et aval. Dans les Alpes, la répartition des températures est principalement influencée par l'ensoleillement et donc par l'orientation du barrage.

Les résultats de la figure 38 semblent confirmer l'influence de l'ensoleillement: les barrages-poids dont le parement amont est orienté vers le sud (azimut de l'axe du mur entre -45° , resp. 315° et $+45^\circ$) montrent un déplacement permanent vers l'aval, alors que pour les barrages-poids avec un parement aval exposé au sud (azimut de l'axe du mur entre 90° et 270°) seul un déplacement permanent vers l'amont est observé.

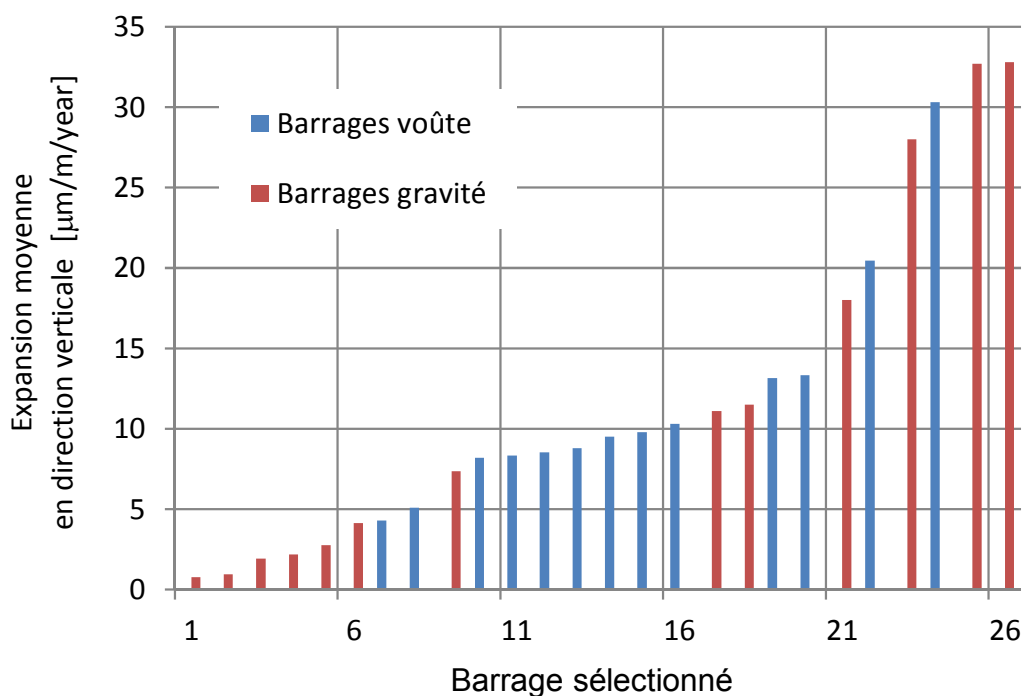
Figure 39: Expansion verticale moyenne sur toute la hauteur du mur (26 barrages où les données requises ont pu être collectées et validées de manière fiable). Le taux d'expansion se réfère aux dix dernières années.

Afin de déterminer les déplacements verticaux, les mesures de niveau à la hauteur du couronnement sont généralement prises en compte. La partie irréversible du déplacement est ensuite divisée par la hauteur du mur pour déterminer l'expansion moyenne dans la direction verticale. Les valeurs calculées de cet indicateur sont illustrées à la **Figure 39** pour certains barrages-voûtes et poids sélectionnés.

Le degré d'expansion se monte au plus à 30/35 $\mu\text{m}/\text{m}$ par an; cette valeur peut encore être considérée comme modérée. A Mactaquac, un degré d'expansion atteignant 140 $\mu\text{m}/\text{m}$ par année a été estimé [16]. Les chiffres de la **Figure 39** sont comparables à ceux d'une étude récente d'Electricité de France [18].

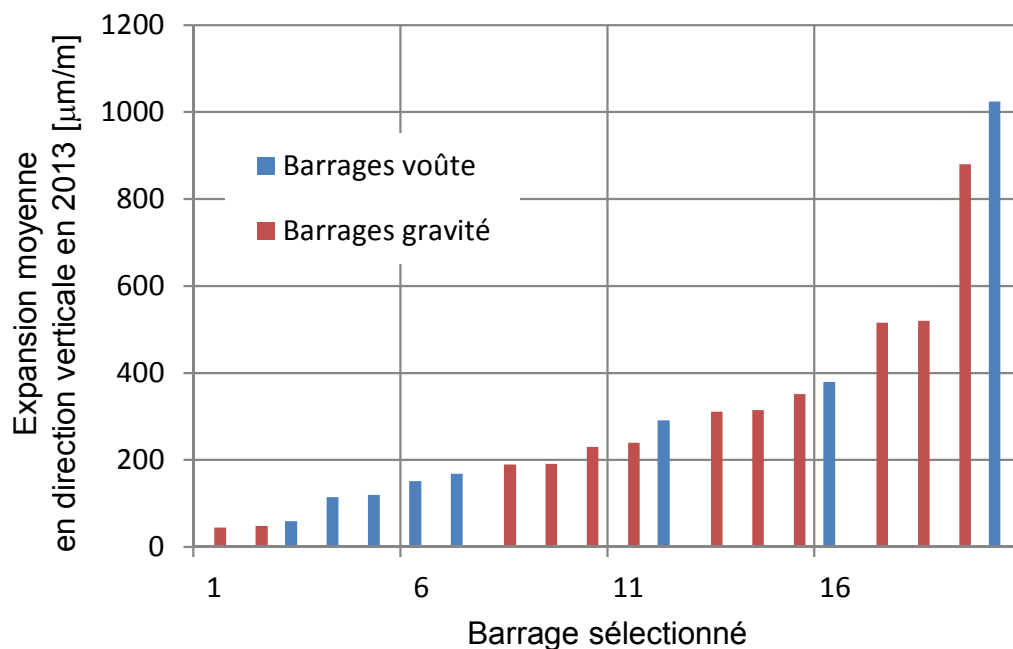
Figure 40: Expansion verticale moyenne sur toute la hauteur du mur (vingt barrages où les données requises ont pu être collectées et validées de manière fiable).

Finalement, la **Figure 40** montre l'expansion totale cumulée dans la direction verticale jusqu'à fin 2013. Comme ci-dessus, cela correspond également à l'expansion moyenne calculée en divisant le soulèvement permanent du couronnement par la hauteur du mur. Les deux barrages montrant des valeurs supérieures à 800 $\mu\text{m}/\text{m}$ ont été réparés.

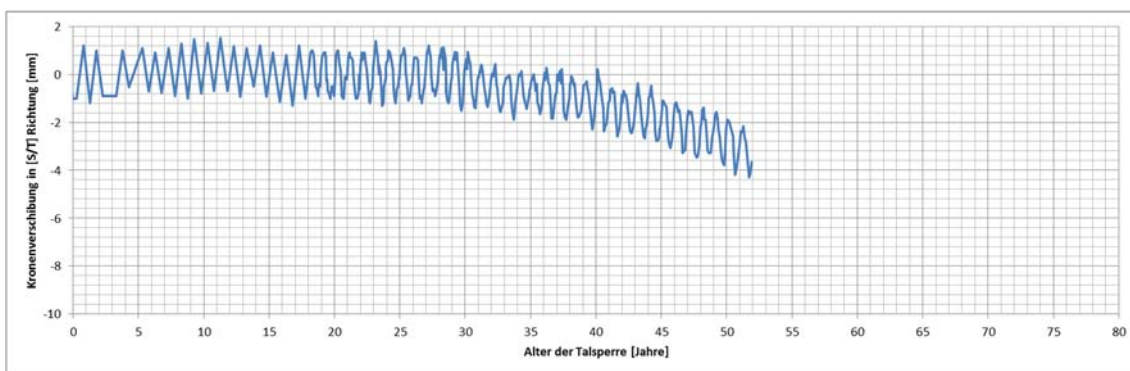
Figure 43: Comportement à long terme du déplacement horizontal du couronnement dans la direction amont-aval.

Les premières explications de cette augmentation de volume ont été attribuées aux augmentations de température du béton et de la température ambiante mesurées dans les années 1990. Ce n'est qu'ensuite de déformations plus importantes que la RAG, et dans quelques cas le gonflement de sulfates, ont été placés au centre des investigations sur l'origine des déformations à long terme. La reconnaissance relativement tardive du gonflement est également due au fait que le fluage des barrages sous la charge constante de l'eau a éclipsé l'effet de gonflement (voir **Figure 43**).

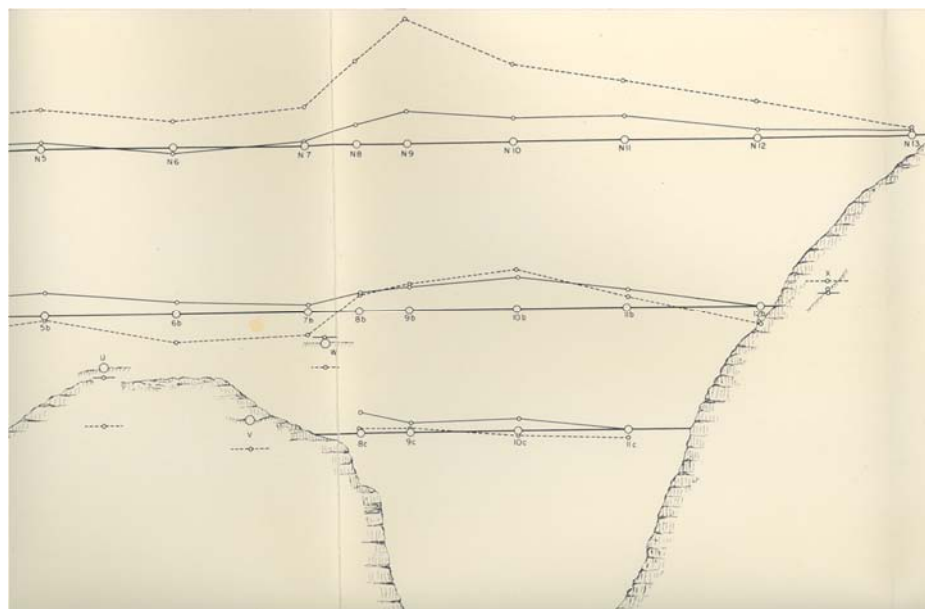
Figure 44: Soulèvements d'un barrage déterminés par géodésie à trois niveaux différents et entre deux périodes.

La connaissance de la distribution locale du gonflement dans l'ensemble du mur, c'est-à-dire dans sa section transversale et dans son axe longitudinal, présente un intérêt central dans l'analyse du comportement de gonflement d'un barrage en béton. Les mesures nécessaires de déformation et d'expansion sont peu disponibles. Pour les petits barrages, généralement sans galerie de contrôle, il n'existe souvent qu'un nivellement du couronnement ou de simples mesures d'angle. Ceci est certainement suffisant pour la surveillance d'un barrage, mais une analyse de la distribution locale du gonflement du béton n'est pas possible. Dans les grands barrages se trouvent des galeries d'inspection dans lesquelles la déformation de la paroi est mesurée, ou alors plusieurs points de levés géodésiques sont installés sur le parement aval (voir **Figure 44**). Ceci permet une analyse un peu plus détaillée des déformations et allongements à différents niveaux du mur.

Cette possibilité d'analyser les déformations des murs sur leur hauteur a jusqu'à ce jour clairement montré que ce sont principalement les régions supérieures des barrages qui souffrent de gonflement. Ces dernières années, divers barrages ont été équipés

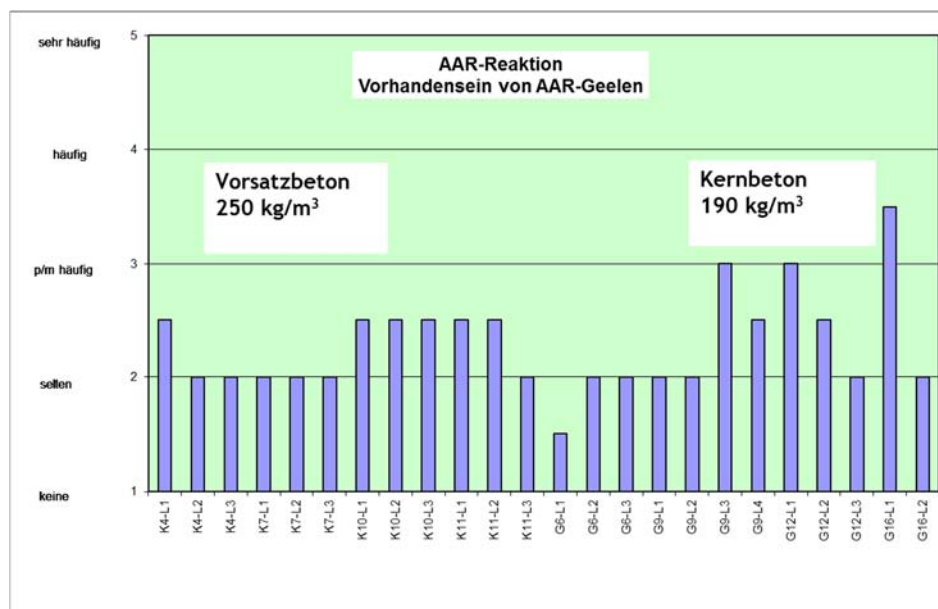
Figure 45: Description de l'apparition de gelée RAG pour deux dosages en ciment dans le même barrage.

Des essais sur éprouvettes de béton avec différents dosages de ciment n'ont pas montré de variation très nette du gel présent dans les lames minces ou du potentiel de gonflement lors d'essais de longue durée. Sur la **Figure 45** sont représentées les analyses qualitatives de lames minces concernant la présence de gel dans 24 éprouvettes

de béton. La différence entre un béton de surface avec 250 kg/m^3 de ciment et le béton du corps du barrage avec 190 kg/m^3 n'est pas significative.

Lors de l'analyse du comportement RAG d'un barrage, il n'est donc dans la règle pas productive de se focaliser sur les propriétés du ciment et son dosage. Des exceptions ne peuvent évidemment pas être exclues (voir exemple au chapitre 5.1).

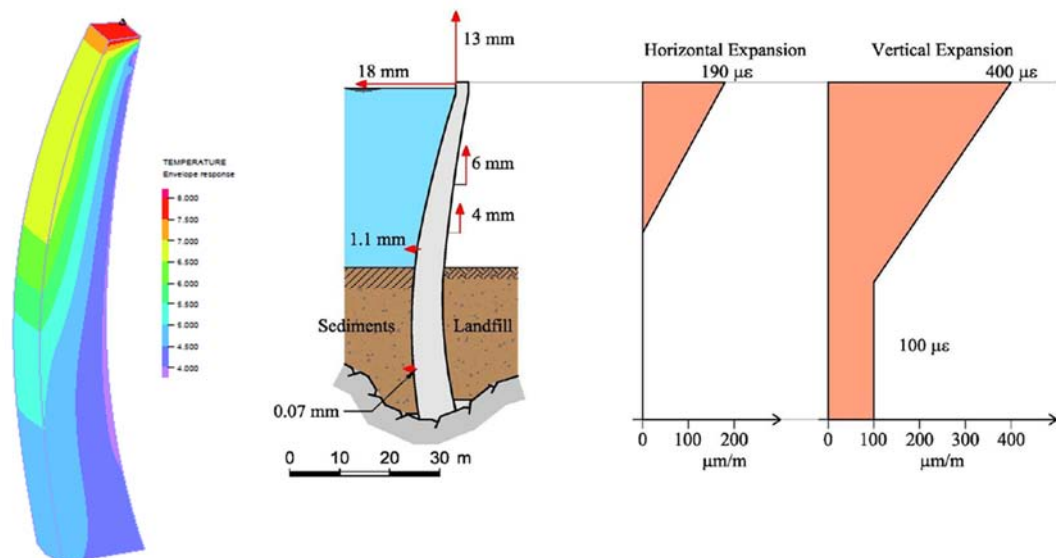
Figure 46: Répartition de la température dans un barrage-voûte, déplacements du mur mesurés et expansion déterminée sur cette base (tiré de [14]).

Ainsi qu'il est possible de le déduire de considérations théoriques, d'essais de laboratoire et de comparaison entre déformations du mur et images des dégâts (fissures structurales), la répartition de la température et sa variation au cours de l'année est le paramètre le plus important ayant prévalu dans l'apparition du gonflement visible actuellement dans les barrages. La détermination de la température du béton en chaque point du mur au moyen de mesures in situ, ainsi que mathématiquement et numériquement, est d'ailleurs relativement simple.

Dans plusieurs des barrages analysés, il apparaît que la partie supérieure du mur, fine et chaude, gonfle nettement plus que la partie inférieure, plus froide et plus massive. Pour les barrages-voûtes mentionnés plus haut, la partie inférieure du mur, comprimée et froide, s'est allongée librement verticalement de $100 \mu\text{m}/\text{m}$; la partie du couronnement de $400 \mu\text{m}/\text{m}$, soit quatre fois plus. La répartition des fissures structurales conduit à penser que le parement faisant face au soleil, ici le parement amont, se dilate davantage que le parement aval. La chaleur du rayonnement influence donc nettement le

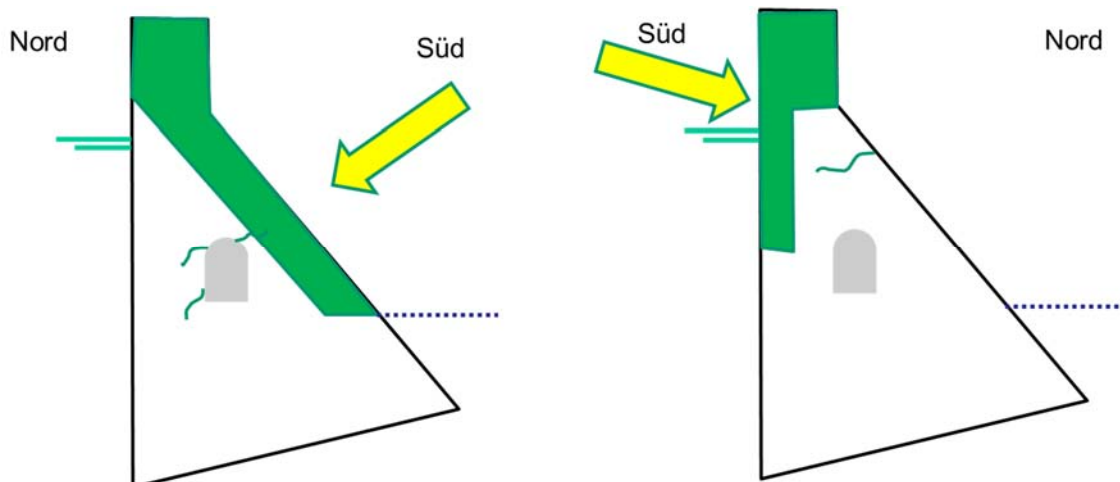
Figure 47: Régions exposées au soleil, gonflant plus fortement, et emplacement des premières fissures structurales.

comportement de gonflement. Les températures du béton sur les parties faisant face au soleil sont de 4 à 6 °C plus élevées que la température de l'environnement.

Les murs réagissent à un changement de volume du béton avec des soulèvements et des déplacements horizontaux, la plupart du temps en direction de l'amont, ceci étant conditionné géométriquement par la forme du barrage. De façon générale, il faut en déduire qu'en raison des plus faibles températures, la partie centrale du mur gonfle moins que les parements. Ceci génère des contraintes internes. Sur la **Figure 47**, deux exemples réels de barrages poids-voûtes sont schématiquement représentés. Dans celui dont le parement aval est face au soleil, des fissures furent décelées à l'intérieur du mur (aucune sur le parement aval), dans celui dont le parement amont est orienté face au soleil, des fissures structurales horizontales se sont manifestées sur le parement aval.

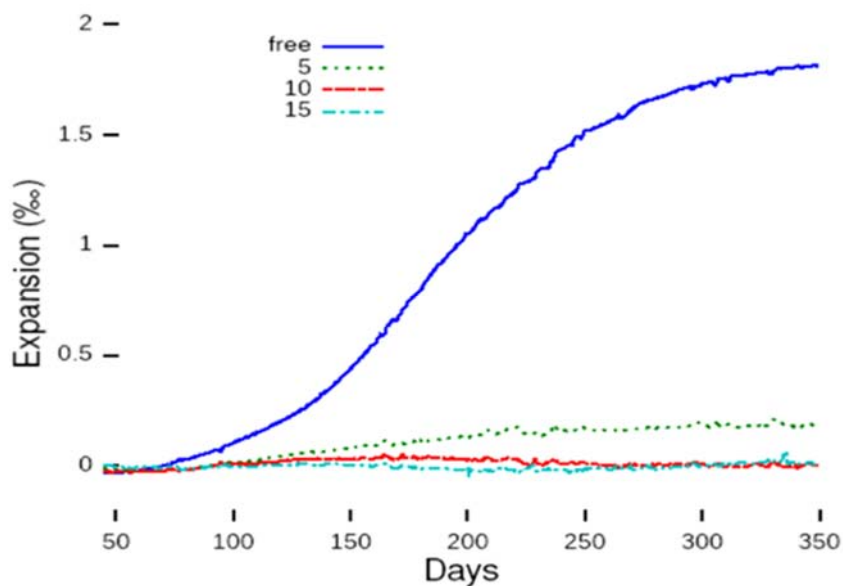
Figure 48: Allongement de gonflement pour diverses contraintes axiales en MPa (Prof. K. Scrivener, EPFL Lausanne).

Il est connu qu'à partir d'essais uniaxiaux, les allongements par gonflement dans la direction de la charge diminuent avec une compression axiale croissante. Pour des contraintes de 5 à 8 MPa, les allongements sont même complètement empêchés. Sur la **Figure 48** sont présentés les résultats d'un tel essai de gonflement uniaxial. Intéressante à voir est l'influence de la contrainte axiale sur la déformation maximale de gonflement. Dans les barrages-voûtes, des contraintes de l'ordre de 4 à 5 MPa peuvent être présentées; les contraintes du béton dans les barrages peuvent affecter ainsi le comportement de gonflement.

Le même essai a également montré que le gonflement axial est certes empêché par les contraintes, mais que de ce fait les allongements perpendiculaires à la direction de charge s'accroissent. La réaction chimique qui conduit à l'expansion du béton n'est donc pas arrêtée; elle continue sans être diminuée.

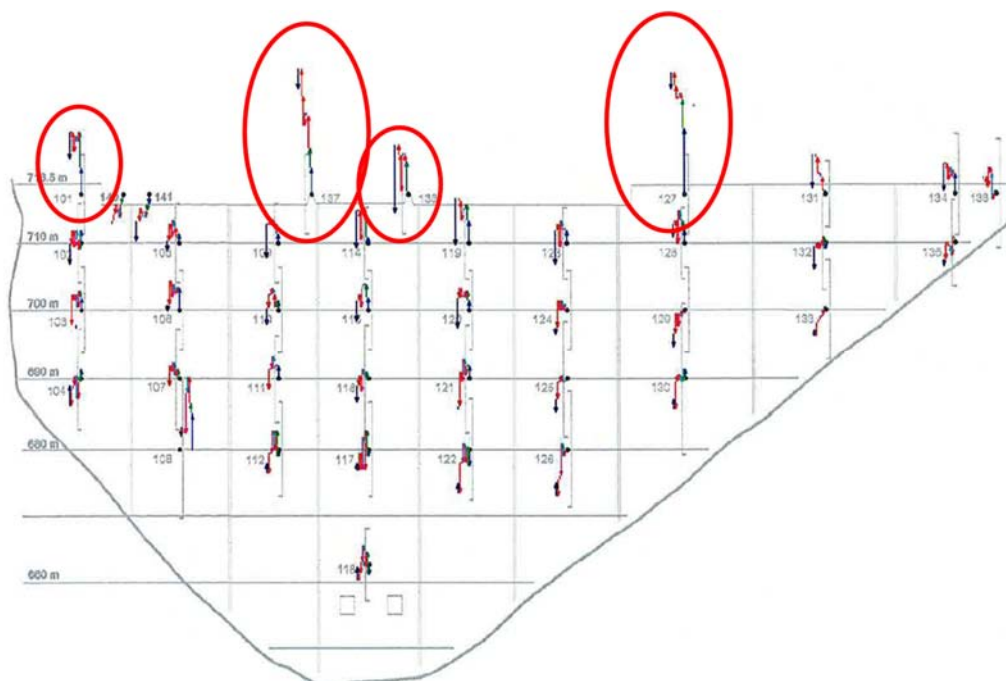
Figure 53: Déplacements des points de mesure du parement aval (1984–2008).

La **Figure 53** montre les déplacements mesurés par géodésie de divers points du parement aval du barrage.

Les repères qui ont subi les plus grandes déformations durant cette période sont ceux situés sur la partie la plus haute du barrage. Ainsi, la figure précédente, qui illustre les déplacements altimétriques des cibles sur le barrage, montre clairement que les points situés sur le couronnement du barrage ainsi que ceux situés sur les murs guideaux subissent une déformation verticale conséquente, jusqu'à 3 mm de soulèvement depuis 1984. Ces déplacements verticaux ne sont pas confirmés de façon nette sur les cibles placées aux niveaux inférieurs.

Une expansion du béton de structure dont sont composés les éléments incriminés (dalle de couronnement et murs guideaux) due à la réaction alcali-granulats est probable, comme laisse également le supposer l'état des murs guideaux qui montrent un réseau de fissures en faïençage avec extrusion de calcite.

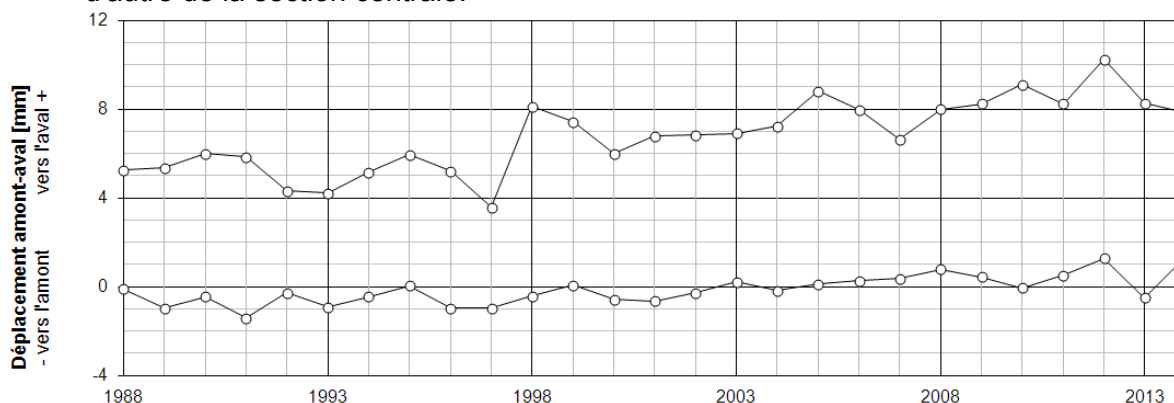
Figure 59: Déplacements extrêmes (min. et max.) amont-aval du pendule central.

Les mouvements du pendule installé en section centrale le long du parement aval de l'ouvrage montrent un léger déplacement irréversible au cours des ans. Cependant, contrairement aux déplacements irréversibles vers l'amont que l'on observe sur des barrages-voûtes sujets au gonflement, dans le cas du barrage de Tourtemagne ces déplacements se font vers l'aval, du moins au niveau du pendule. La cause est probablement due au fait que le gonflement du béton entraîne une augmentation de tension dans les câbles de précontrainte qui retiennent le barrage vers l'aval en son centre. Des déplacements irréversibles vers l'amont sont détectés par géodésie de part et d'autre de la section centrale.

De tels déplacements font soupçonner une réaction de gonflement interne du béton. Il y a également lieu de signaler que certaines structures annexes de l'ouvrage montrent des états de surface typique de la réaction alcali-granulats (fissuration en faïençage).

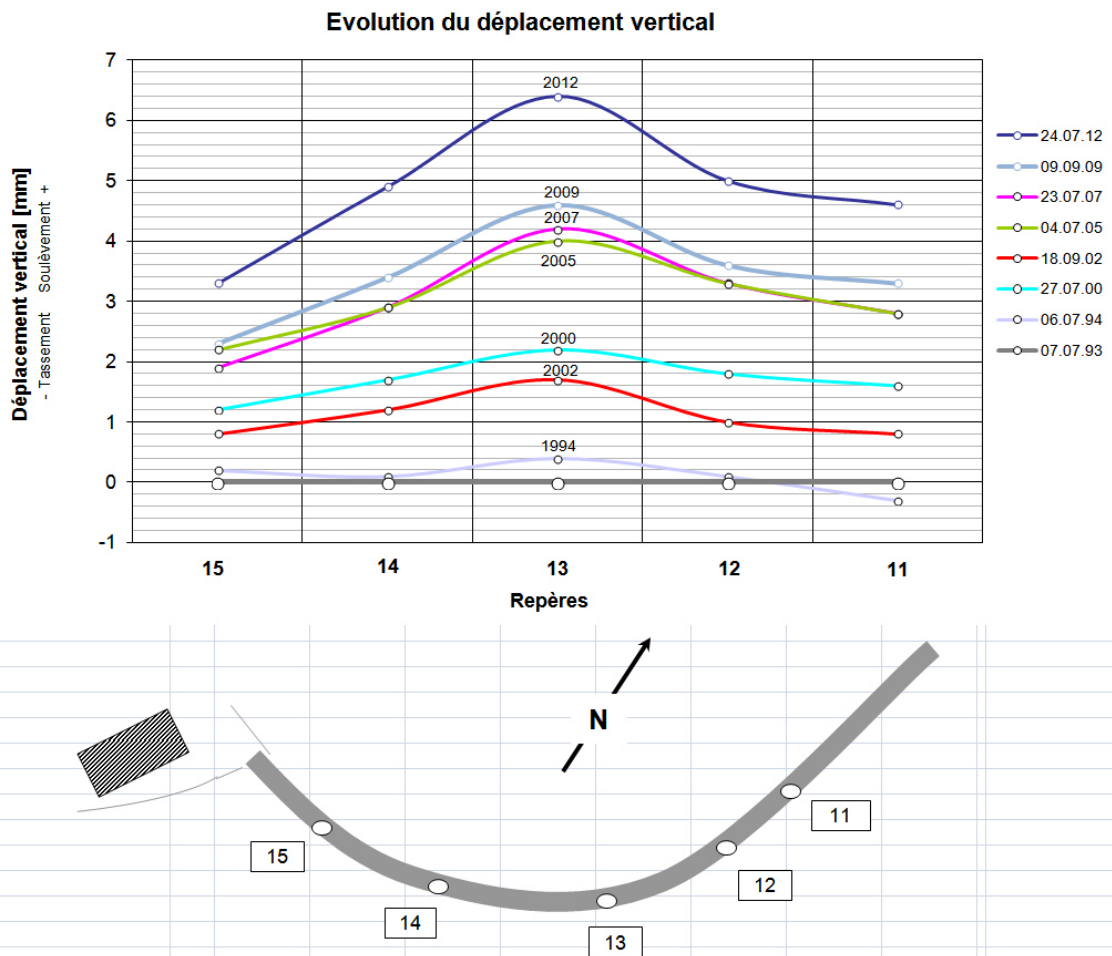
Par contre, les mesures de nivellement du couronnement de l'ouvrage font apparaître un déplacement vertical vers le haut.

Figure 60: Une évolution quasi linéaire des mouvements des différents points de nivellement permet d'estimer le taux de déplacement rapporté à la hauteur maximale de l'ouvrage à 10.3 $\mu\text{m}/\text{m}/\text{an}$.

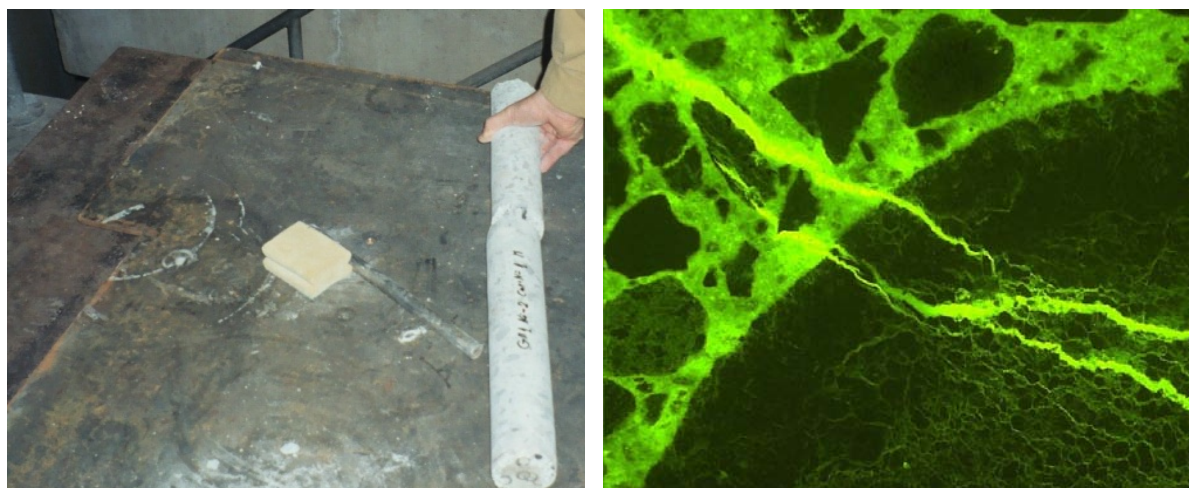
La centrale de Veytaux a été achevée en 1971. Certaines parties de la centrale sont constamment immergées, comme les canaux de fuite ou les fosses de pompage. C'est dans ces parties que des états de surface typiques de la RAG ont été identifiés vingt à trente ans après la mise en service. Une campagne systématique de relevés a été entreprise au début des années 2000, accompagnée de prise d'échantillons et de tests.

Figure 62: Prélèvement d'échantillons - analyse microscopique.

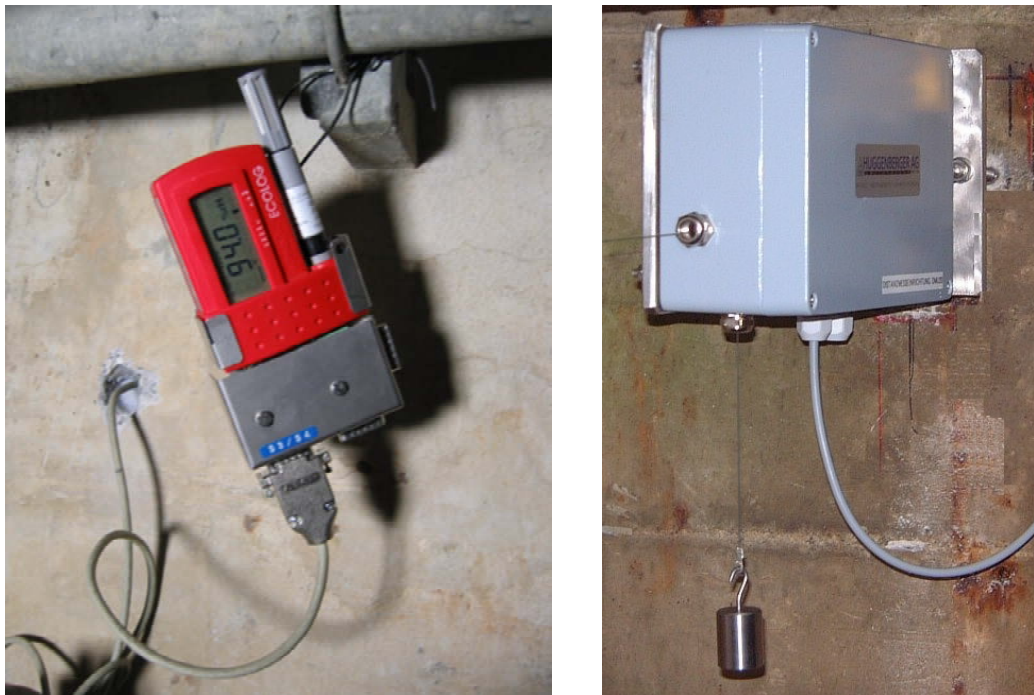
Figure 63: Mesures continues de température et d'humidité relative – mesures de déformation par fil Invar.

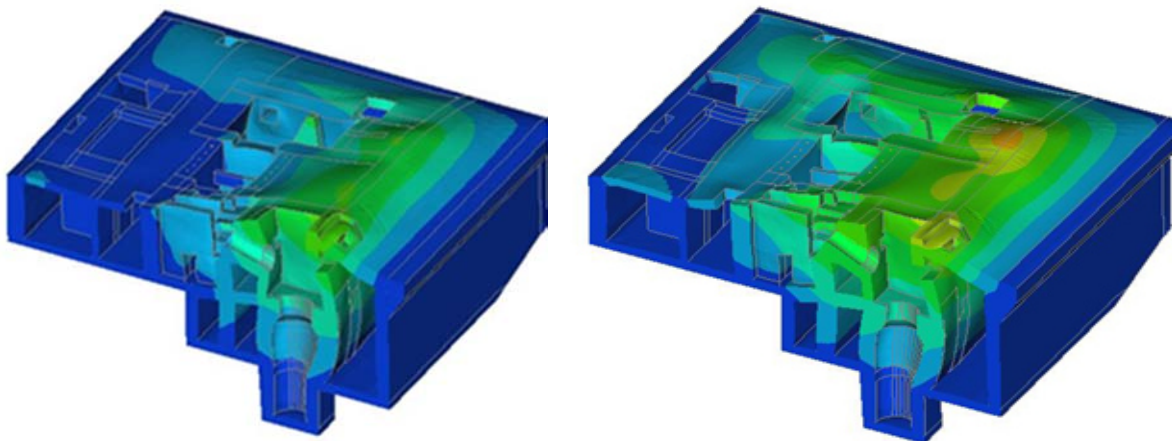
La collection de données thermiques et hydriques ainsi que les résultats d'analyse des échantillons ont ensuite permis de modéliser les déformations passées et futures des blocs de la centrale, après calibrage adéquat d'un modèle chémo-mécanique (voir [19] et [20]).

Figure 64: Déformation du bloc 1 de la centrale en 2014 et en 2070.

C'est sur la base des résultats obtenus que le détensionnement des équipements hydromécaniques du répartiteur et des conduites des groupes a été effectué en 2014.

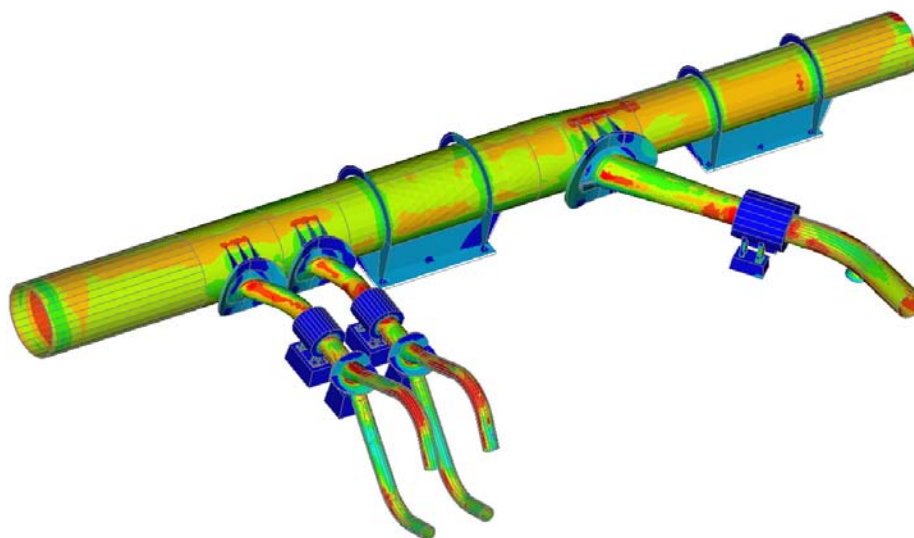
Figure 65: Etat de contrainte du répartiteur et des conduites du groupe 1 calculé à partir des déformations engendrées par la RAG.

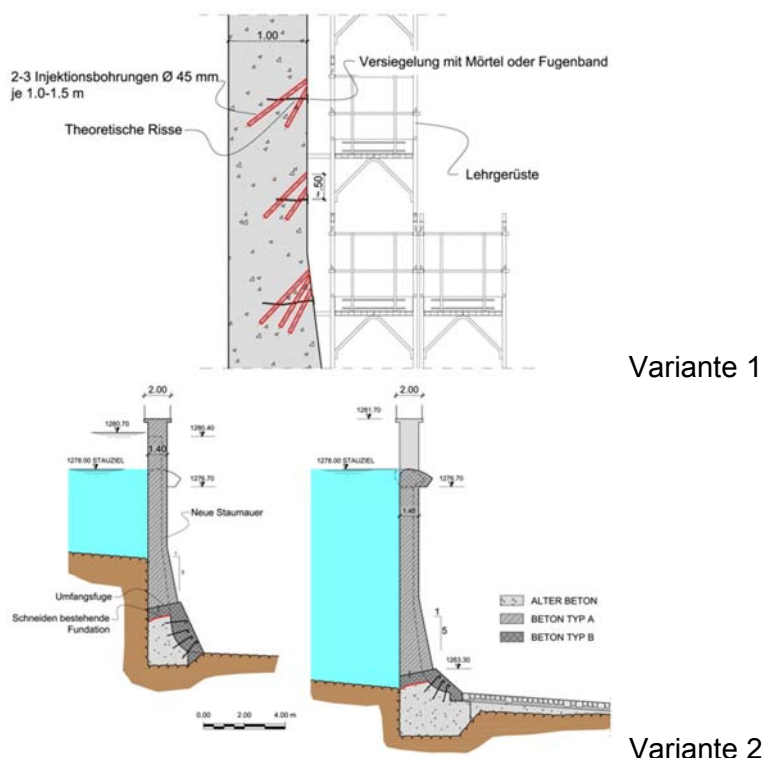
Figure 69: Variantes d'assainissement.

Trois variantes furent proposées. La première consistait en un assainissement du barrage visant à recréer par injection le monolithisme de l'ouvrage, cette mesure s'accompagnant d'une auscultation renforcée. La deuxième variante prévoyait la reconstruction d'un nouveau barrage sur la fondation existante, cette dernière devant être frettée et adaptée afin de permettre la prise en considération d'un gonflement futur au niveau du joint entre le barrage et sa fondation.

La solution de réhabilitation retenue a consisté à réaliser un nouveau barrage à l'aval de l'ancien barrage. Plusieurs configurations et emplacements du nouveau barrage à l'aval de l'ancien ont été analysés. En effet, si en rive gauche la réalisation d'un nouvel appui du barrage situé quelques mètres à l'aval de l'ancien ne pose pas de difficultés, la topographie fuyante de la rive droite se montre moins favorable.

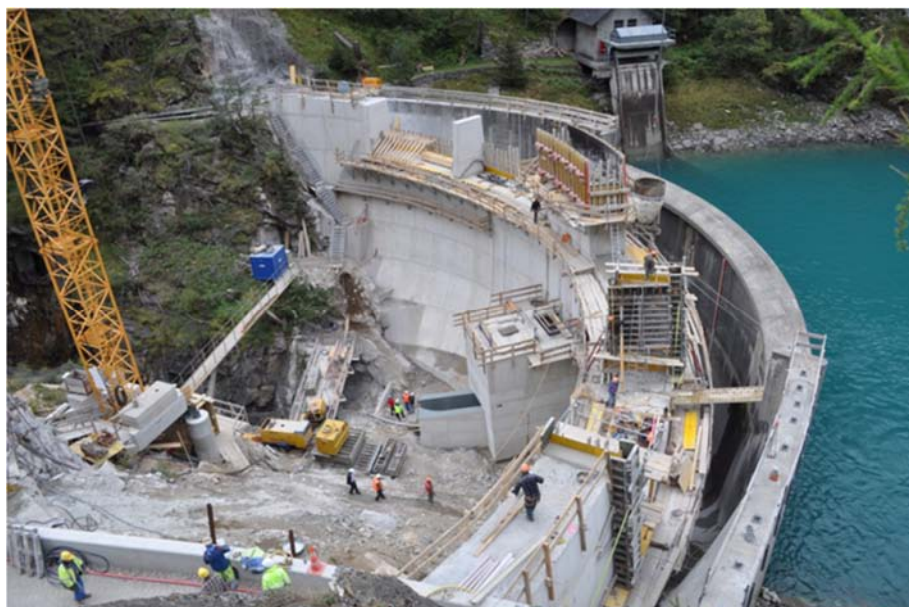
Figure 72: Travaux de construction du nouveau barrage de Sera, situé juste à l'aval de l'ancien.

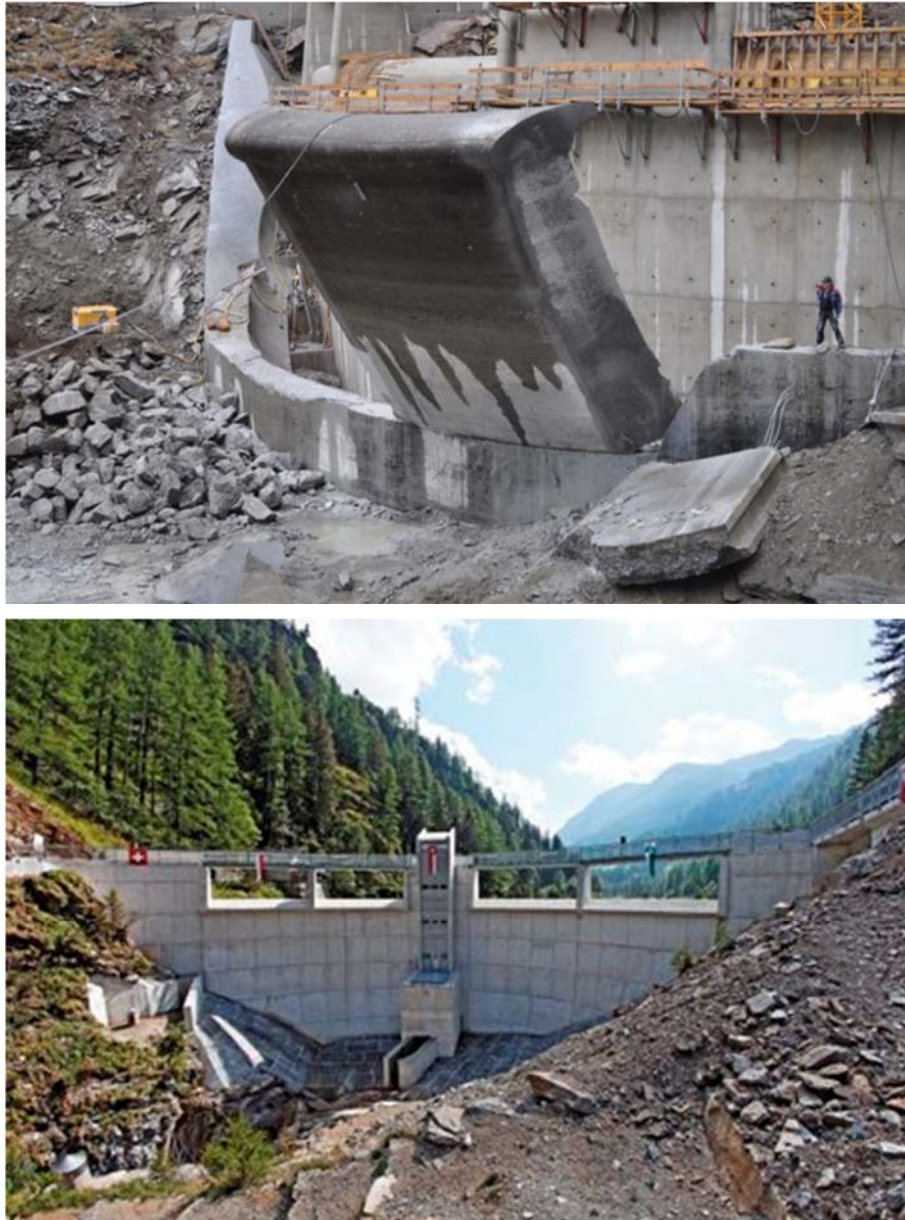
Figure 73: Démolition du 1^{er} barrage et vue aval du nouveau barrage de Sera.

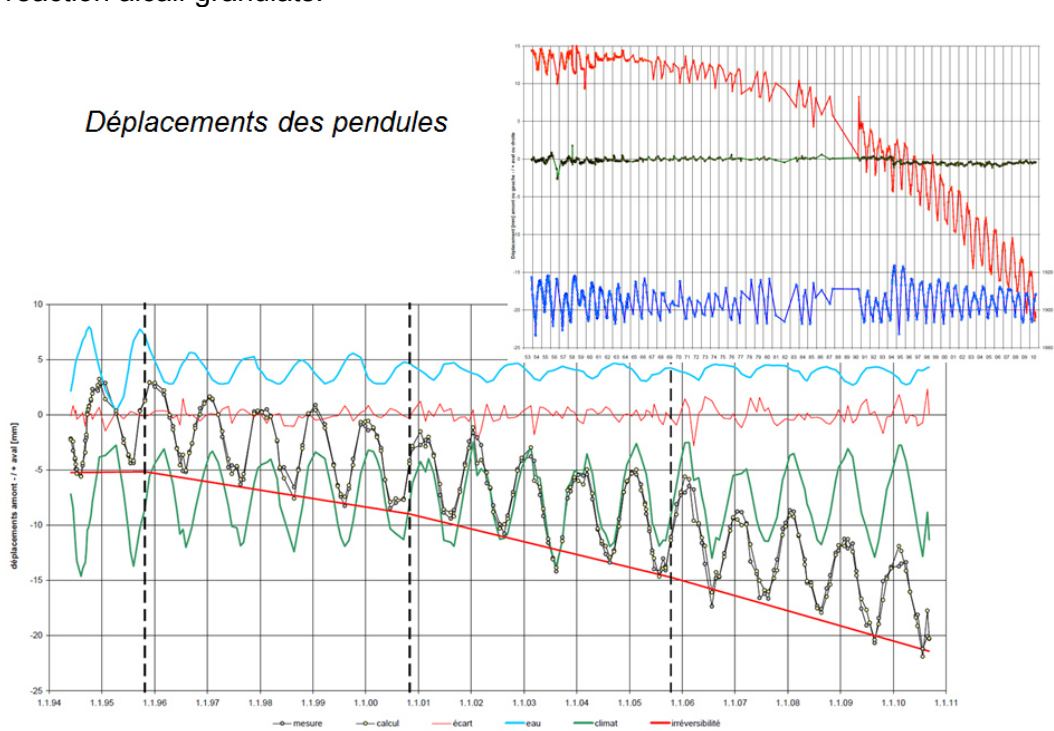
Les mesures de pendule réalisées dès la fin de la construction du barrage montrent un déplacement du couronnement de l'ouvrage vers l'amont, ce déplacement étant de plus en plus marqué depuis les années 1970. Afin d'affiner la compréhension des déplacements du barrage, des pendules supplémentaires ont été installés en 1993-1994 et en 2007, entre autres instrumentations. Les mesures de nivellement du couronnement ont

également montré un soulèvement progressif de la structure. De plus, les inspections visuelles du barrage ont mis en évidence l'apparition de fissures, notamment dans les plots d'angle en rive gauche et rive droite de l'ouvrage et horizontalement dans les cinq premiers mètres sous le couronnement. Un faïençage du béton du couronnement est également apparu. Ces indices ont laissé suspecter déjà avant les années 2000 que le barrage de Salanfe était atteint par un processus de gonflement du béton lié à la réaction alcali-granulats.

Figure 75: Déplacements transversaux et longitudinaux. Analyse statistique du comportement du pendule.

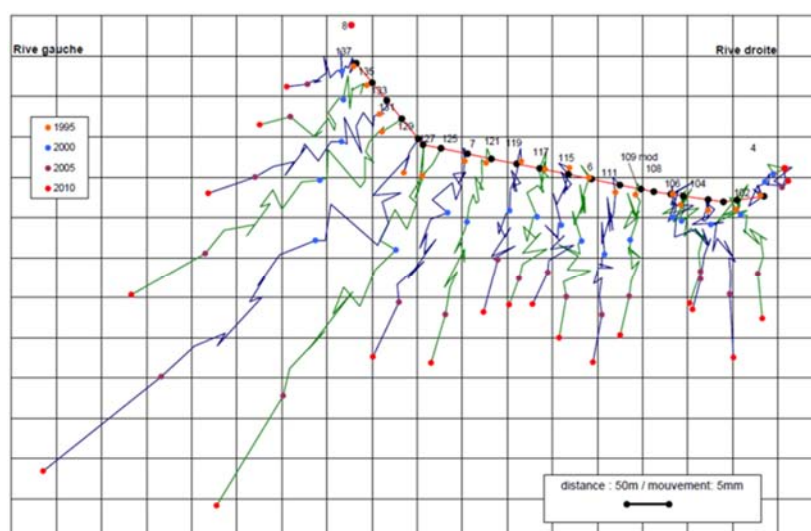
Figure 76: Déplacements planimétriques du couronnement mesurés par géodésie.

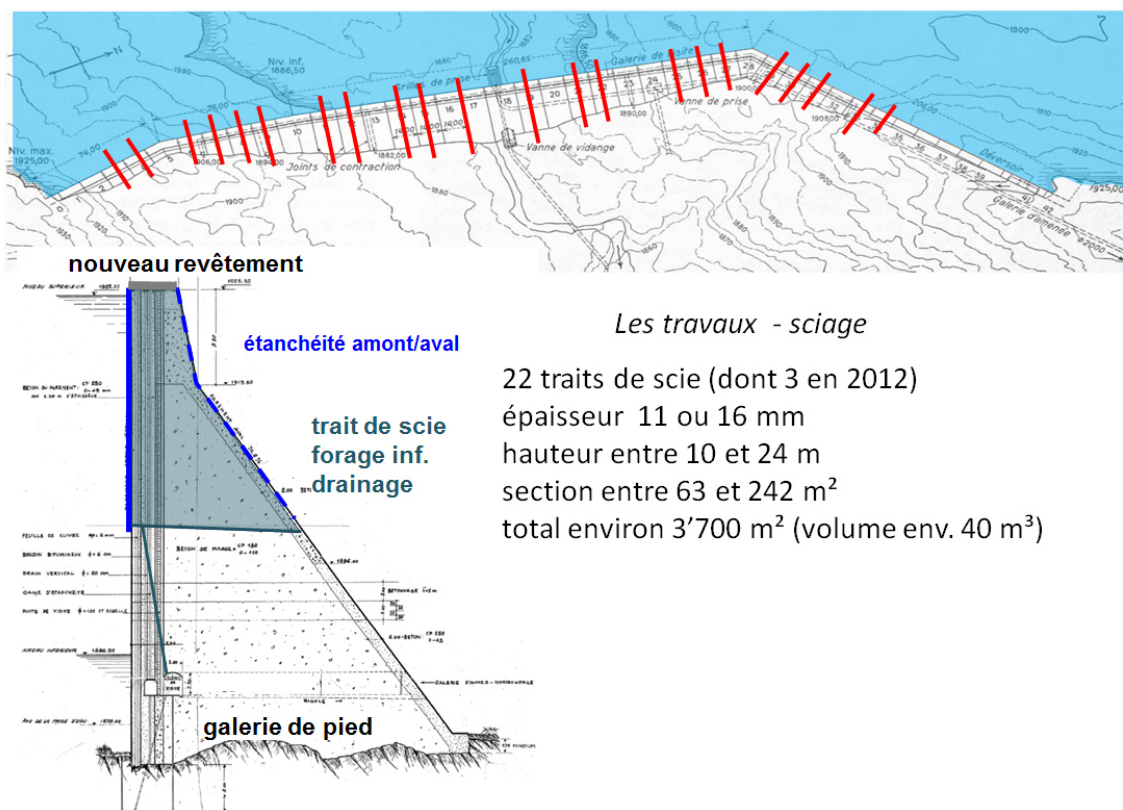
Figure 79: Vue en plan des traits de sciage – coupe type.

Les essais de sciage ont été réalisés selon trois plans verticaux et réalisés de bas en haut, un forage horizontal ayant été réalisé préalablement. L'épaisseur des trois sciages était de 15 mm, sur une hauteur de 16 m. Cette campagne d'essais, effectuée en 2012, a permis non seulement à l'ingénieur de caler son modèle numérique, mais aussi à l'entrepreneur de tester ses méthodes et son matériel. Suite à cette campagne, les travaux de sciage principaux ont été réalisés en 2013 (voir [22] et [23]). Les travaux annexes (réfection du couronnement, bâtiment de la vidange de fond, etc.) ont en partie été terminés en 2014.

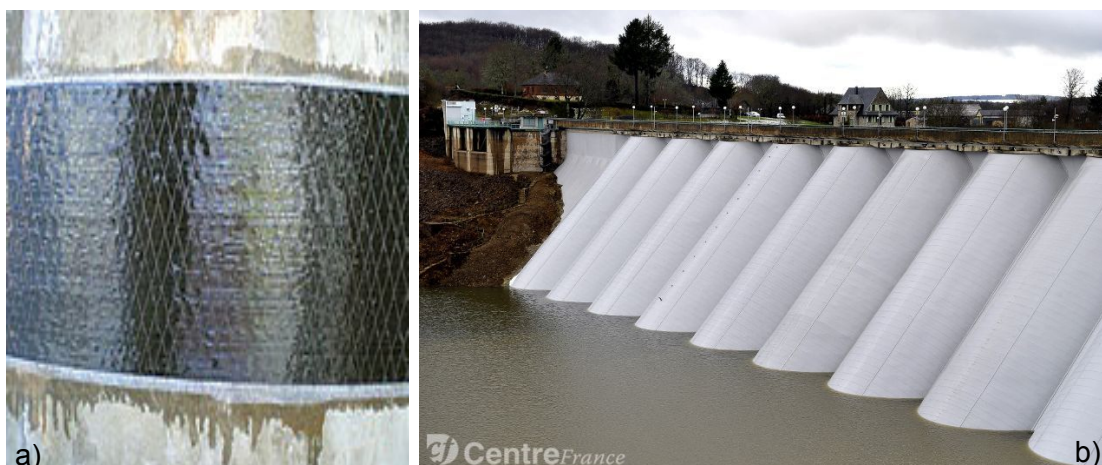
Figure 83: Exemples de mesures de mitigation: a) protection par fibres de carbone; b) protection avec membrane PE.

A la suite des analyses précédentes, des mesures de mitigation des effets du gonflement peuvent être envisagées. Les raisons et objectifs de ces interventions peuvent être multiples, mais il est important de bien distinguer si les mesures visent à améliorer les conditions d'exploitation ou la sécurité du barrage. Ainsi qu'il a été qu'indiqué aux chapitres précédents, ces mesures peuvent être de nature très différente et dépendent essentiellement des caractéristiques de l'ouvrage.
