Angat Damm

Dammkörperverstärkung, 2016 - 2018

Barrages de l'Hongrin

Travaux 2018 : Appui en rive droite du barrage Nord

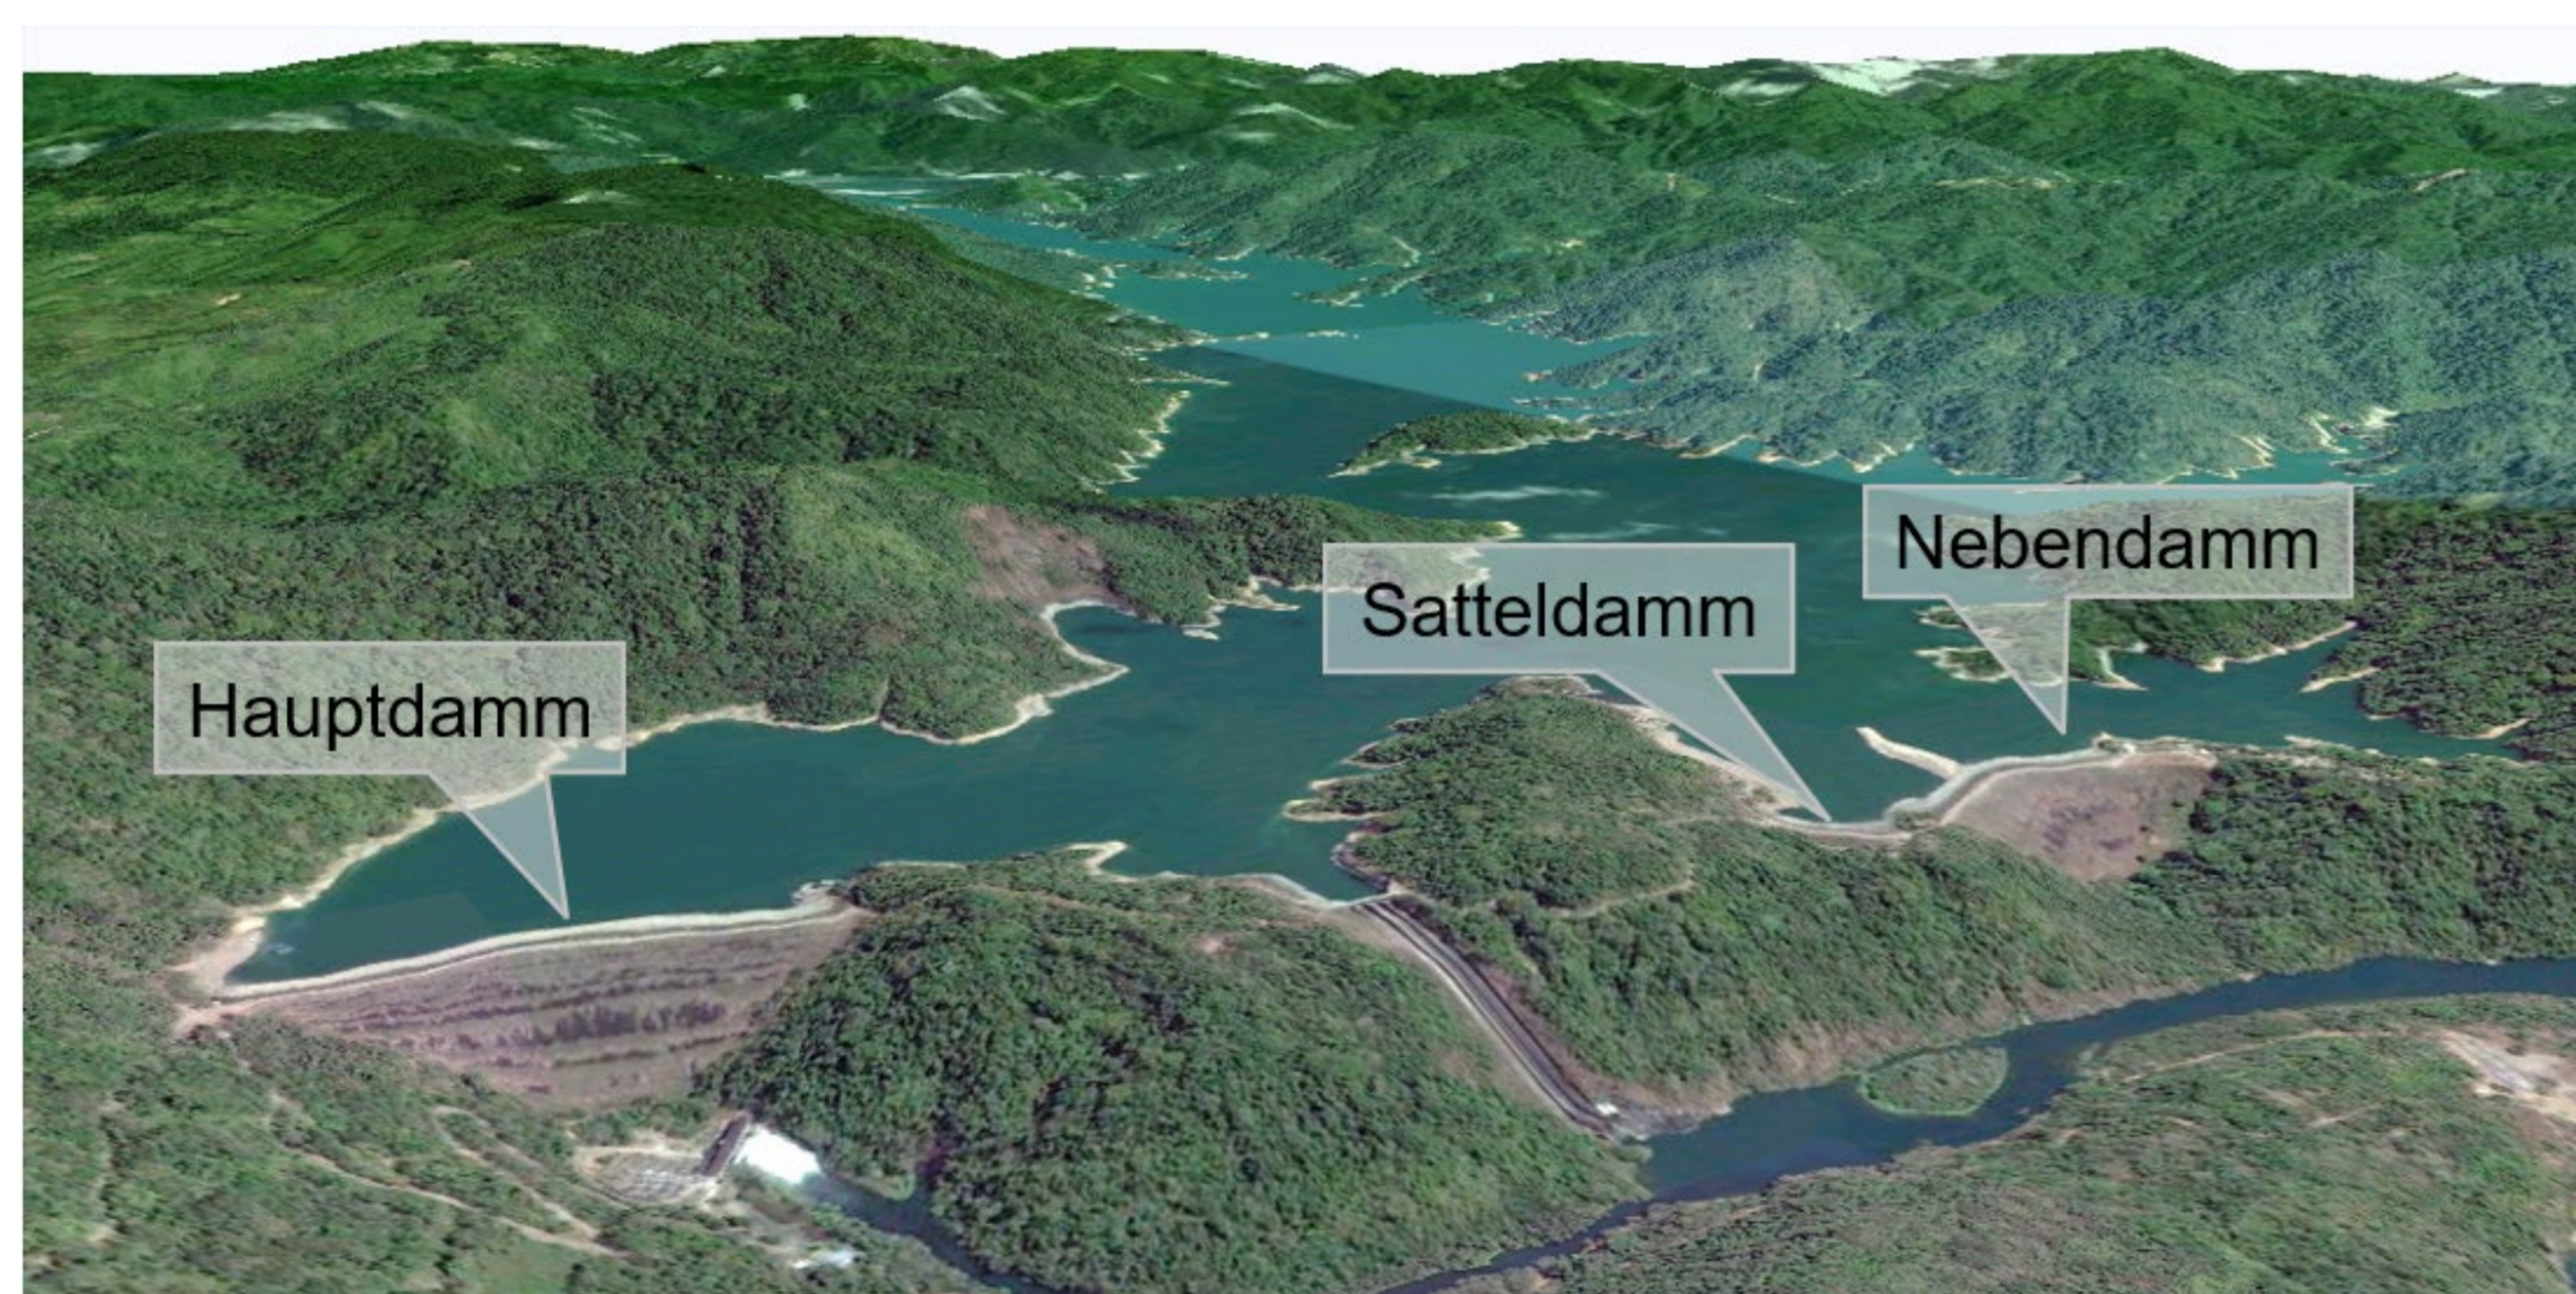
Abb. 1: Übersicht der Angat-Stauanlage vor der Sanierung

Die in der 1960er Jahren gebaute Angat Stauanlage befindet sich in einem hochseismischen Gebiet. Im Rahmen einer ausführlichen Sicherheitsprüfung der Anlage wurde festgestellt, dass die luftseitigen Böschungen der Dämme die heutigen Anforderungen an die Böschungsstabilität nicht erfüllen.

Die Erbebensicherheit der Dämme wurde, aufgrund der im Lastfall des maximal denkbaren Erdbebens (MCE) rechnerisch zu erwartenden dynamischen Verformungen, ebenfalls als unzureichend erachtet. Daher wurde an den Dämmen eine luftseitige Anschüttung mit Abflachung der Böschung projektiert und ausgeführt.

Durch die Anschüttung wurde die Böschung von ursprünglich 1(v) : 1.4 (h) auf 1(v) : 1.6 (h) abgeflacht. Zusätzlich wurde durch die Anschüttung die Breite der Dammkrone von ursprünglich 10.0 m auf 15.0 m erhöht.

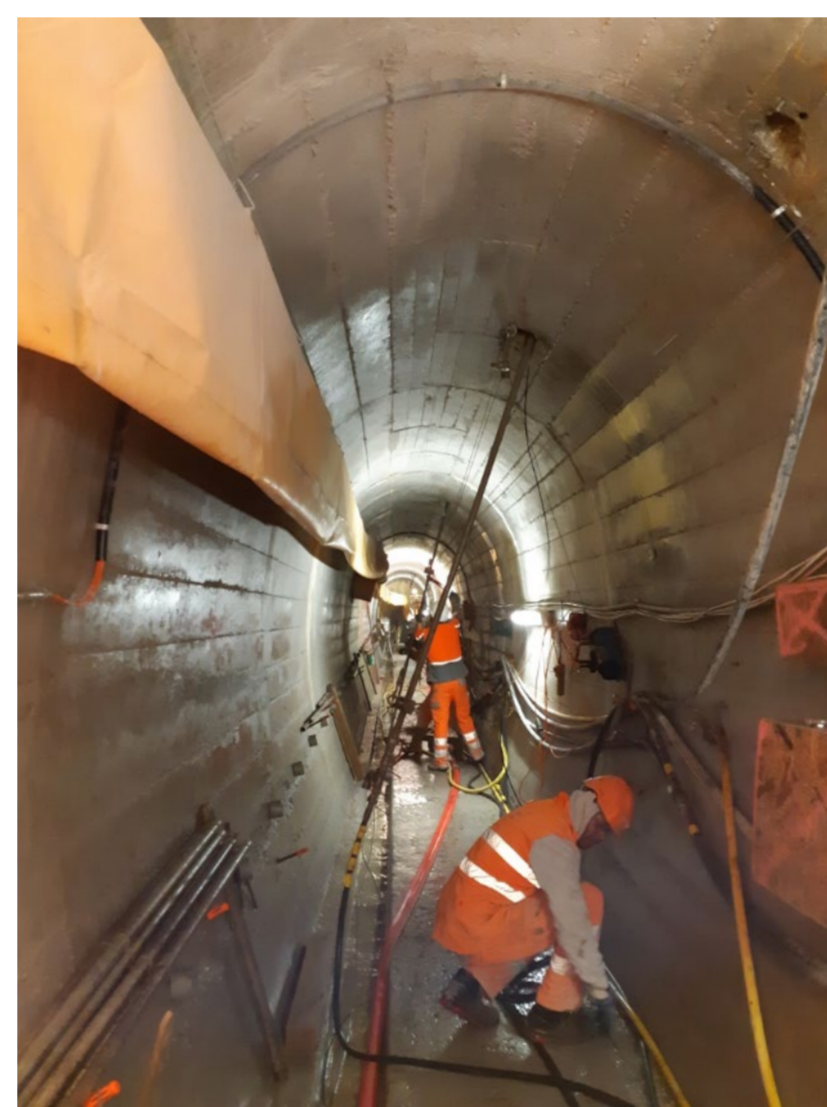
Fig. 2: Injections en rive droite.

L'observation de venues d'eau dans l'appui rive droite a mis en doute l'efficacité du voile d'étanchéité, ainsi que celle du réseau de drainage. Bien que le débit soit faible, cet écoulement génère des sous-pressions au sein du massif rocheux avec risque d'instabilité.

- Réparation/renforcement ciblé du voile d'étanchéité et du système de drainage.

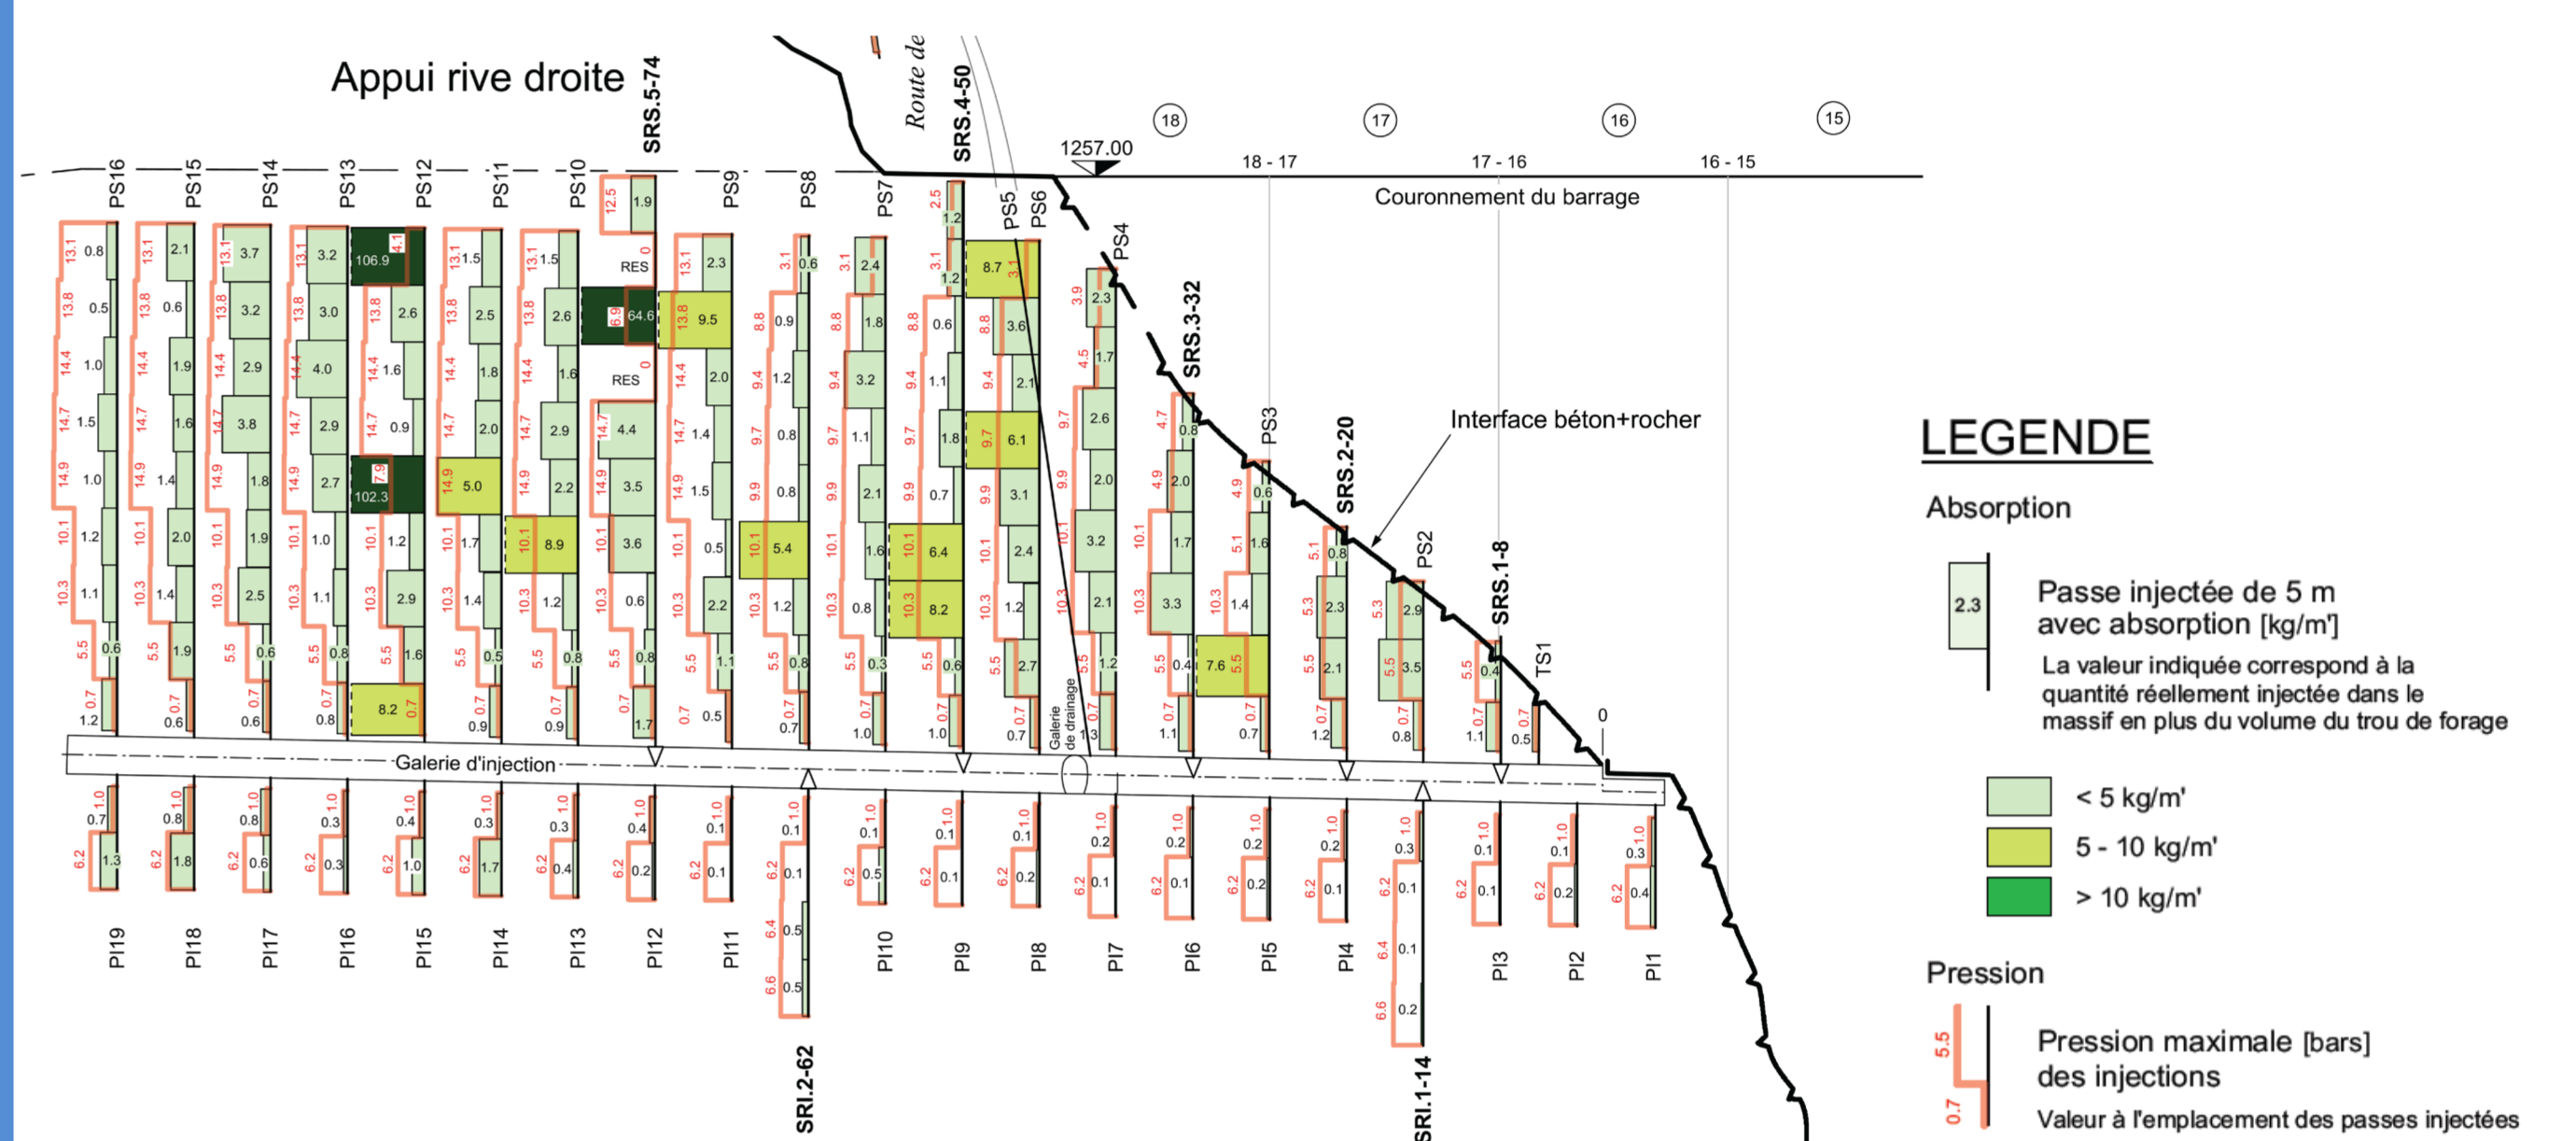
Fig. 4: Résultat des injections primaires.

- Forages de reconnaissance (interface béton-rocher et essais de perméabilité) ;
- Forages d'injection primaire (espacés de 6 m) ;
- Forages secondaires (réalisés en fonction des résultats d'absorption obtenus) ;
- Forages de contrôles.

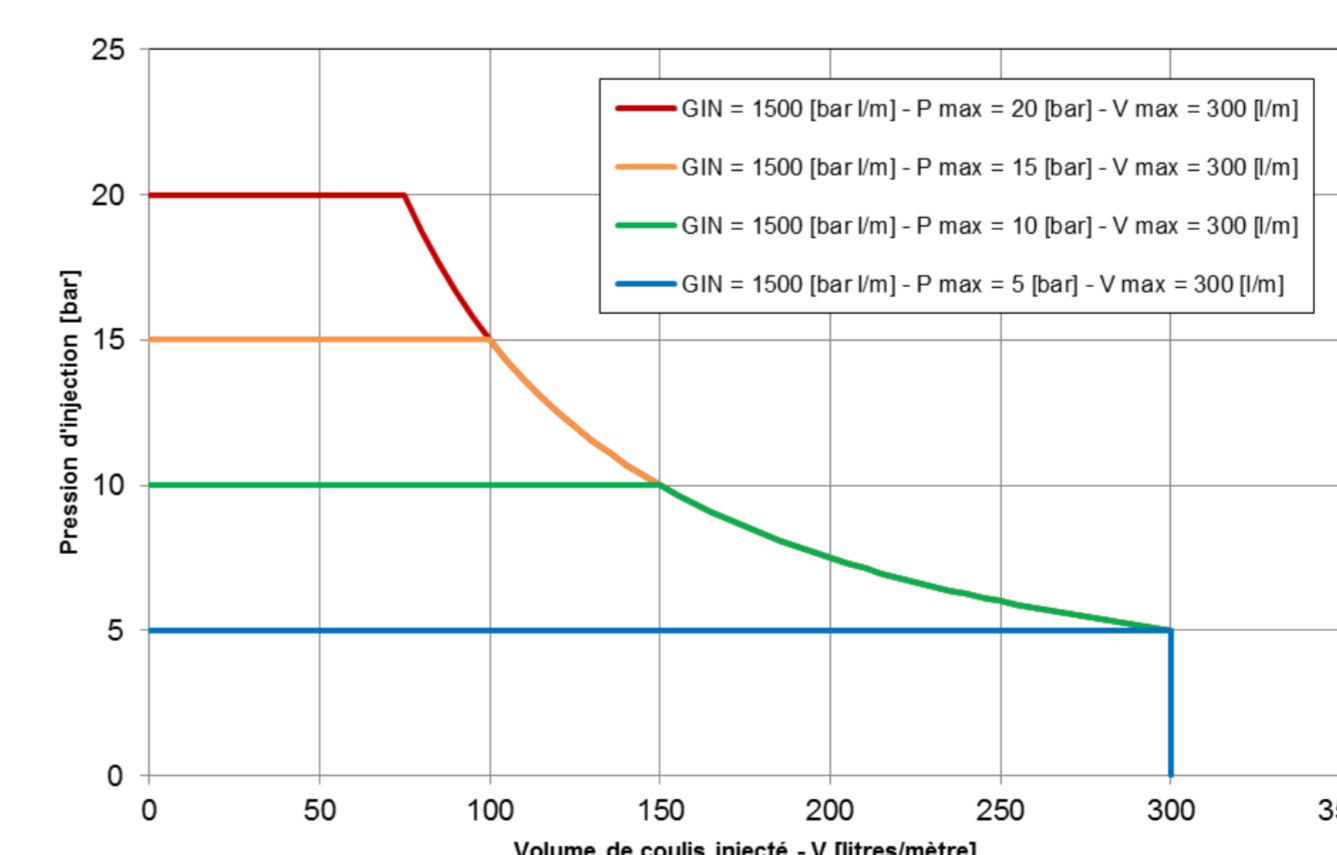
Fig. 5: Consignes d'injection.

- Les consignes d'injection doivent considérer la pression existante dans le massif (retenue pleine) et les pertes de charge entre le manomètre et la passe à injecter. Uniformisation des consignes avec 4 valeurs de pression.
- Utilisation d'un obturateur simple lorsque la pression des passes précédentes est égale ou supérieure à la pression de la passe en cours.
- La consigne d'arrêt tirée de la littérature est difficilement applicable. Sur la base des résultats des premières injections, l'injection est arrêtée 10 minutes après que la courbe GIN ait été atteinte pour la première fois.
- Dans le cadre d'une réparation d'un voile, les quantités de coulis peuvent être faibles. La méthode de rémunération des travaux doit être prévue en conséquence.

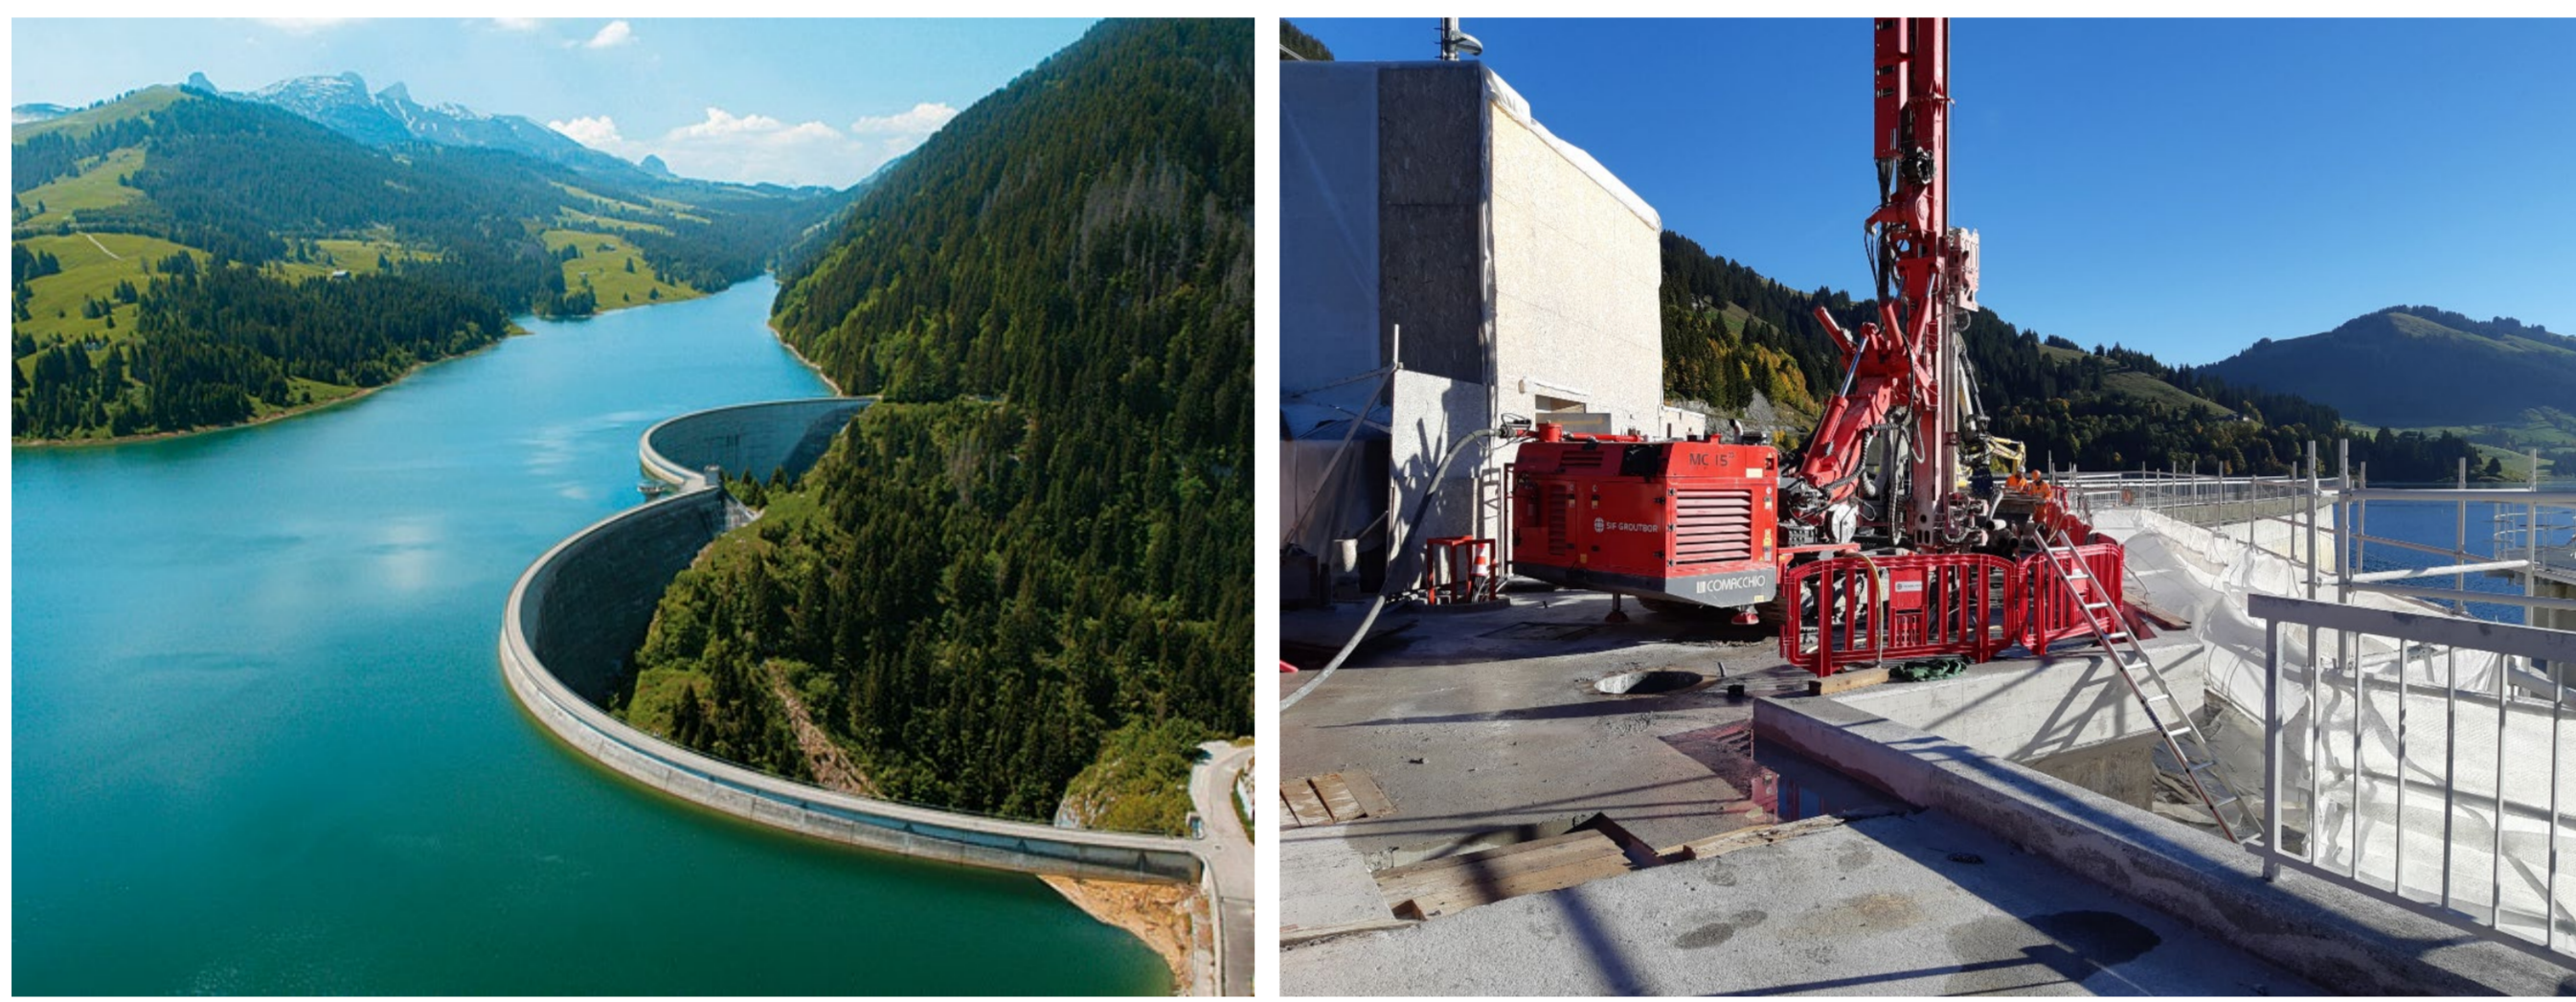
Fig. 1: Barrages de l'Hongrin. Fig. 2: Forage pour les ancrages précontraints.

Une irréversibilité du déplacement radial de la culée centrale existait déjà depuis de plusieurs années. Cette irréversibilité a été particulièrement marquée lors de la canicule de 2015 en conjonction avec le niveau bas du lac.

Les inspections et les relevés de la fissuration indiquaient la présence de trois fissures horizontales continues.

Une étude Stucky a montré une tendance nette à la diminution des facteurs de sécurité au glissement sur les trois plans de fissuration horizontaux au cours des 15 dernières années.

Renforcement de la culée par précontrainte verticale à l'aide de 26 ancrages précontraints de 41.7 m de long.

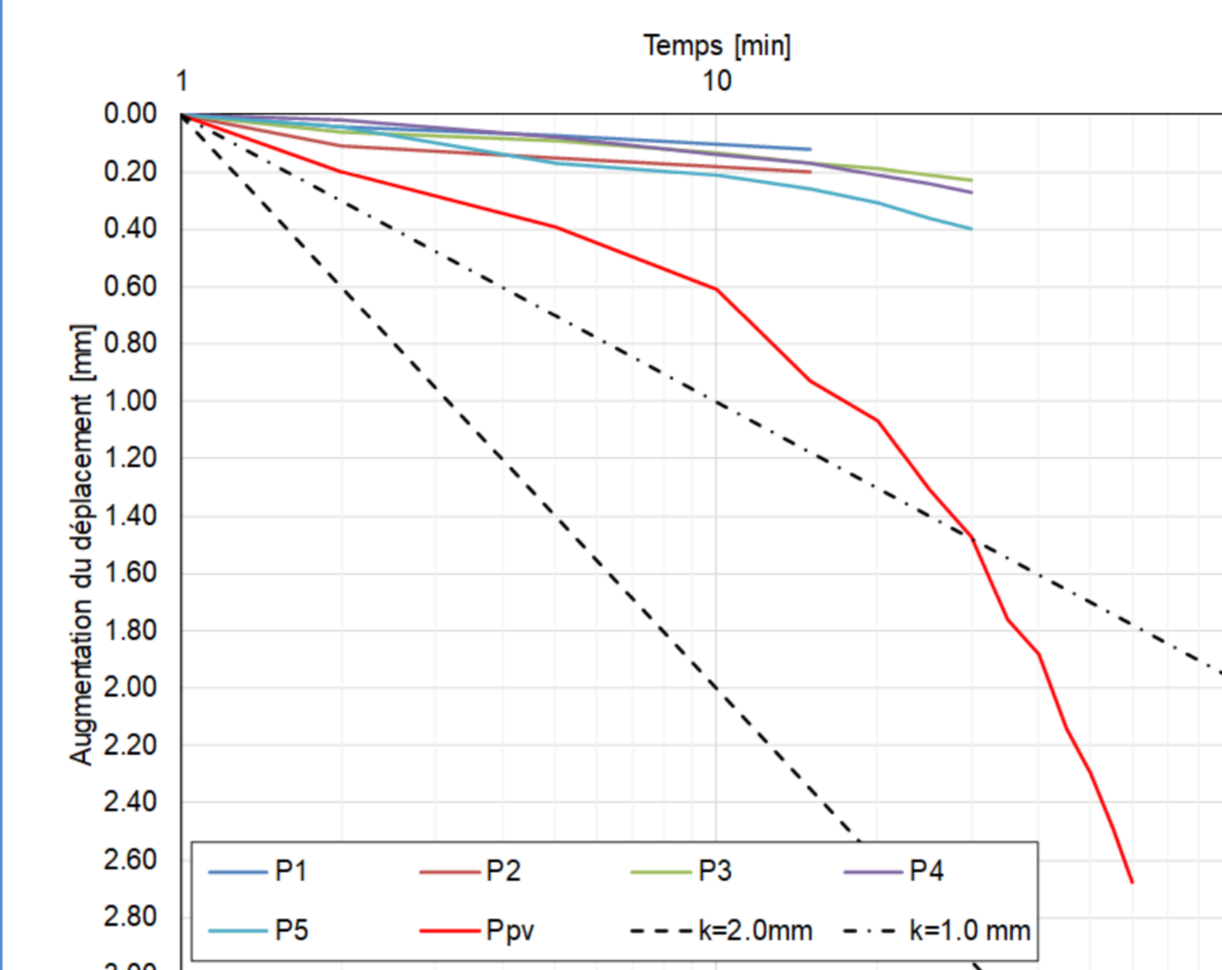
Fig. 6: Diagramme de fluage pour le tirant d'essai TAM.7.E.

- Les essais sur les trois tirants d'essai ont montré que (1) la résistance ultime externe des tirants R_a est inférieure à la résistance interne des tirants ($R_i = P_{pk}$) (Fig. 6), (2) un frottement non admissible a lieu dans la longueur libre (Fig. 7, courbe bleue).
- Les essais ont donc été poursuivis pour prouver que (1) des cycles de charge et de décharge permettent de réduire le frottement dans la longueur libre (Fig. 7, courbe jaune) et (2) fixer la force de blocage des tirants à $0.6 * P_5$.

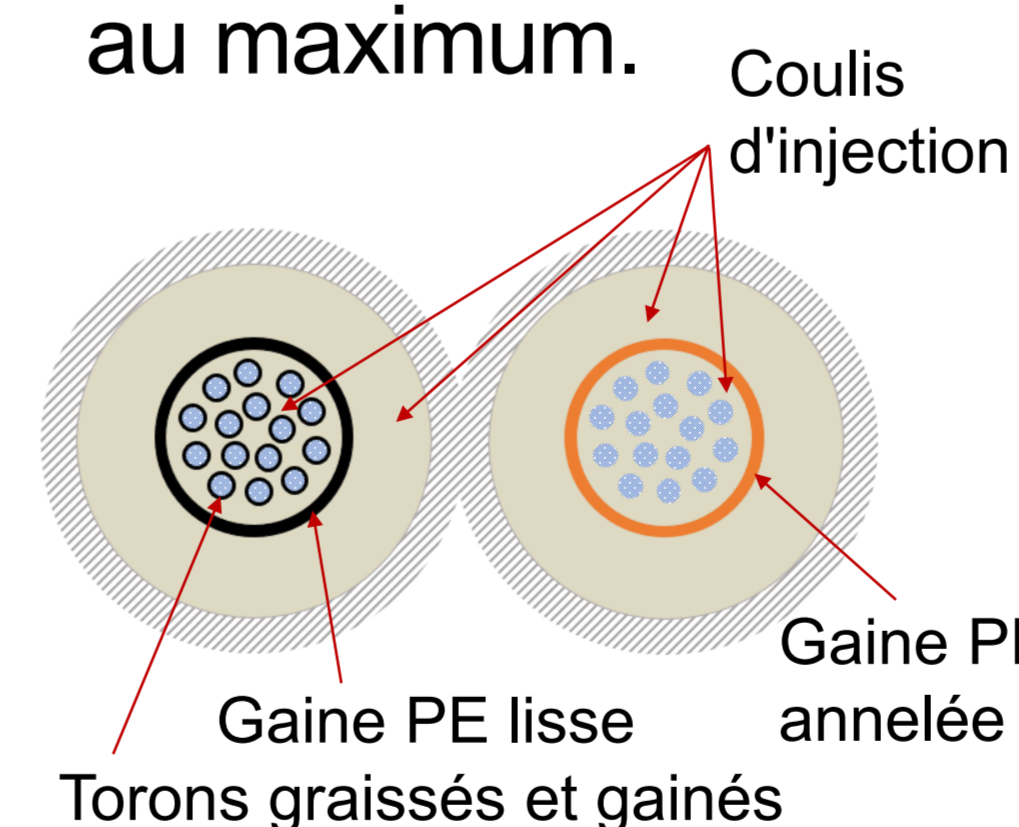
Fig. 8: Coupes de l'ancrage avec protection contre la corrosion (gauche) et scellement (droite).

- Tous les tirants d'ouvrage ont été soumis à une épreuve poussée suivie de cycles de charge et de décharge $P_a - P_p - P_a$ en cas de frottement non admissible sur la longueur libre.
- La gaine annelée de la partie du scellement s'est révélée trop fragile, l'isolation électrique du tirant n'était plus satisfaite. Après la pose de 10 tirants d'ouvrage avec la gaine originale, l'Entreprise a dû changer de gaine. Des tests comparatifs sur les deux gaines ont permis d'établir que les tirants avec l'une ou l'autre gaine pouvaient être considérés comme identiques.
- Le problème de frottement sur la longueur libre est complexe et doit être abordé en collaboration entre le bureau d'ingénieurs et l'entreprise durant l'exécution.
- Ce frottement aurait pour conséquence une baisse progressive des efforts dans les tirants, il est donc nécessaire de le réduire au maximum.

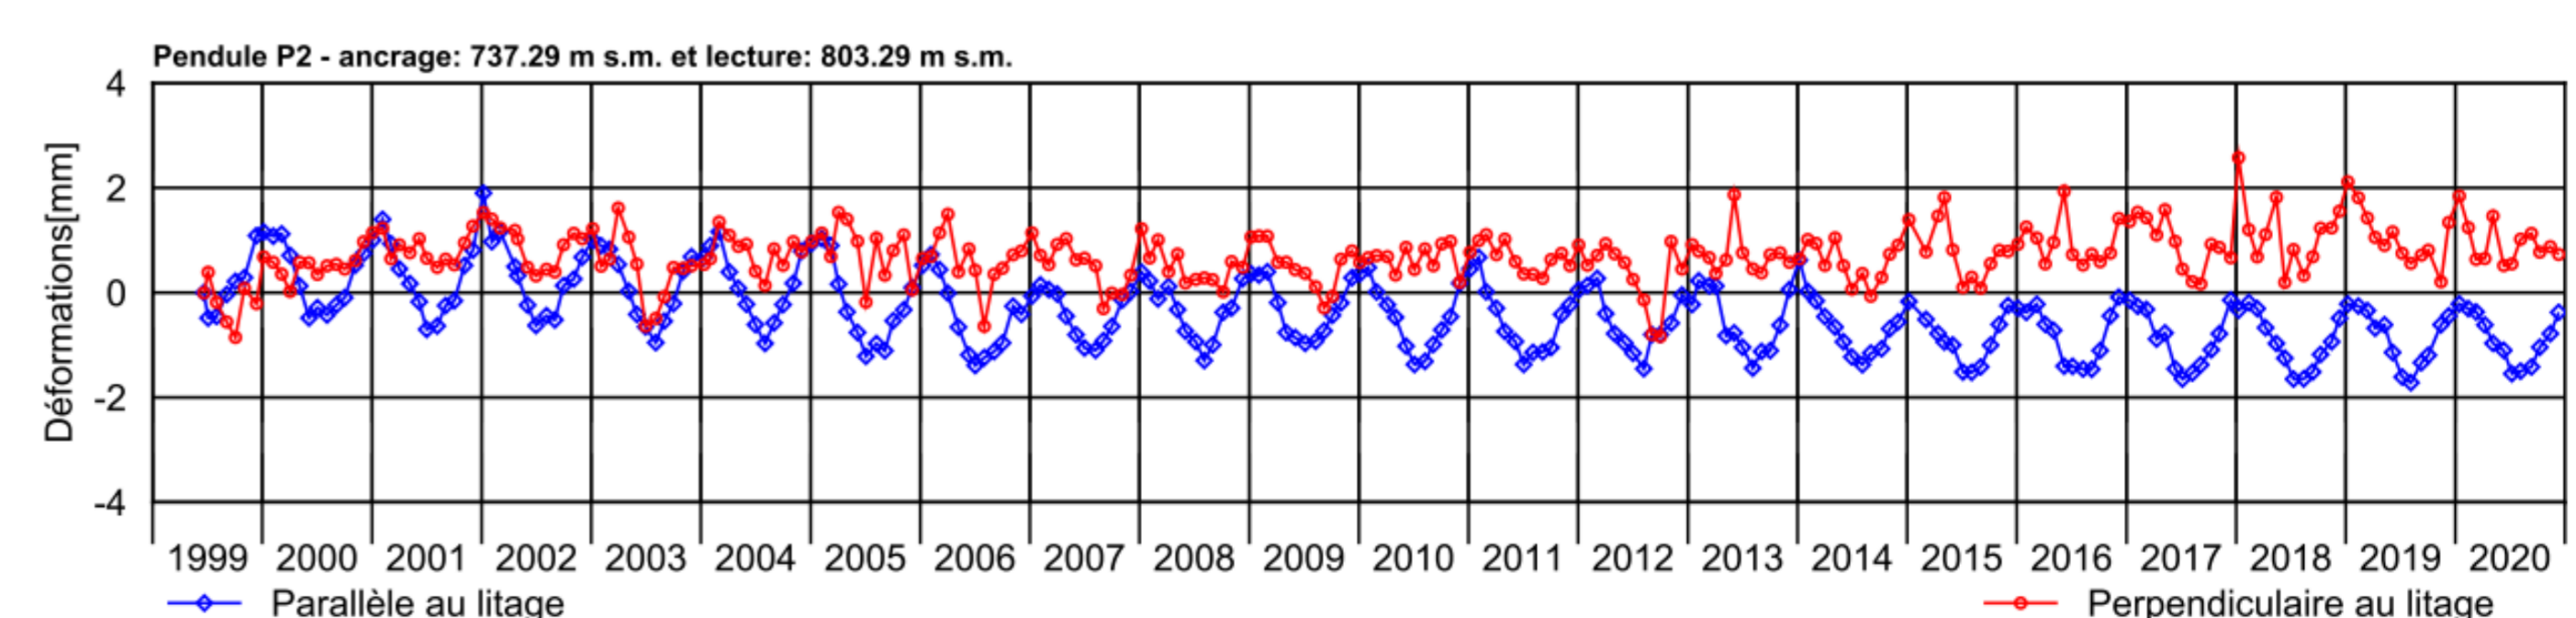
Fig. 3: Evolution des déformations mesurées par le pendule entre 1999 et 2020 dans les directions parallèle et perpendiculaire au litage du rocher.

- Les mouvements d'ensemble de l'éperon rocheux sont stables avec des amplitudes non réversibles inférieurs à 0.2 mm/ans;
- Les mouvements différentiels au centre de la zone frettée sont faibles alors que ceux situés à l'extrémité droite sont un peu plus importants;
- Aucune pression hydrostatique est mesurée dans le massif.

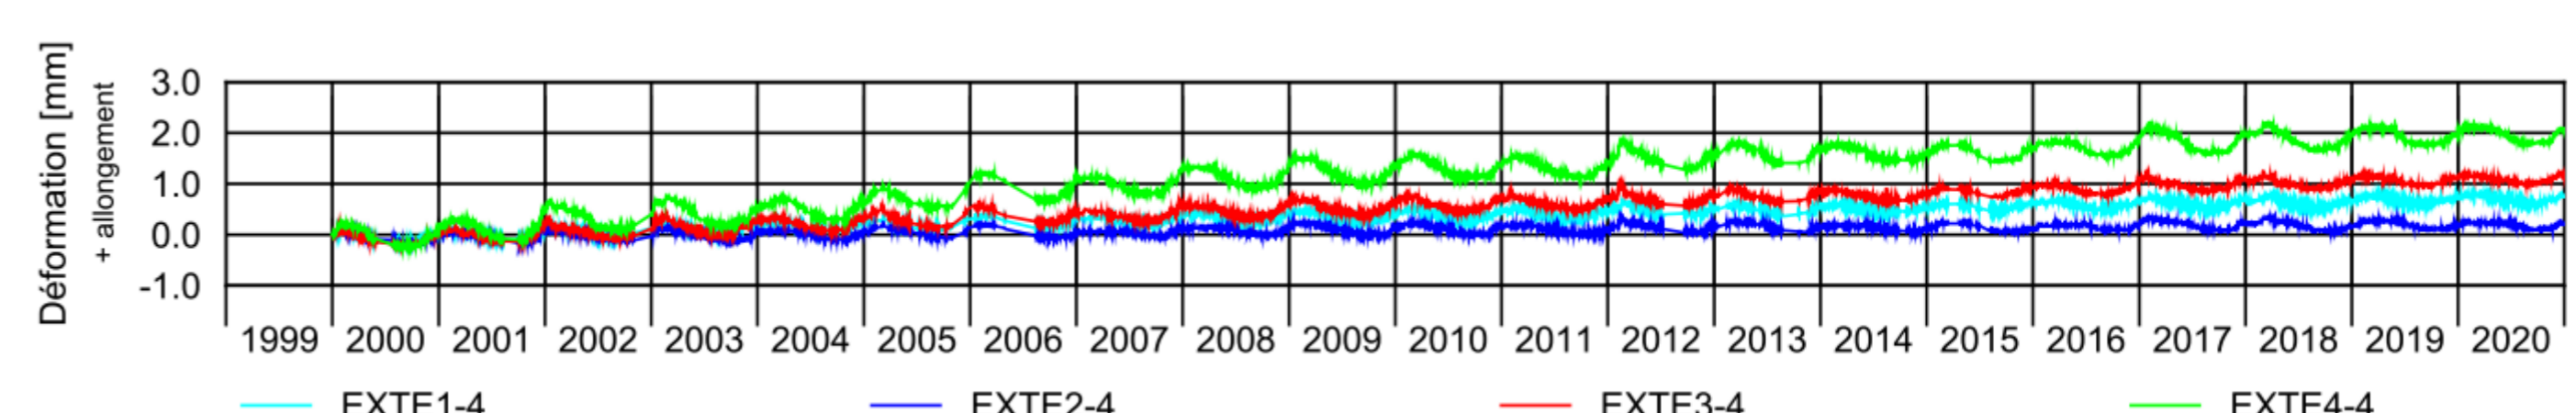
Fig. 4: Evolution des déformations mesurées par la plus longue barre de chaque extensomètre entre 1999 et 2020

Il ressort que pour l'instant le massif se comporte tel qu'escompté et que le confortement a été un succès.
