Angat Damm

Dammkörperverstärkung, 2016 - 2018

Barrages de l'Hongrin

Travaux 2018 : Appui en rive droite du barrage Nord

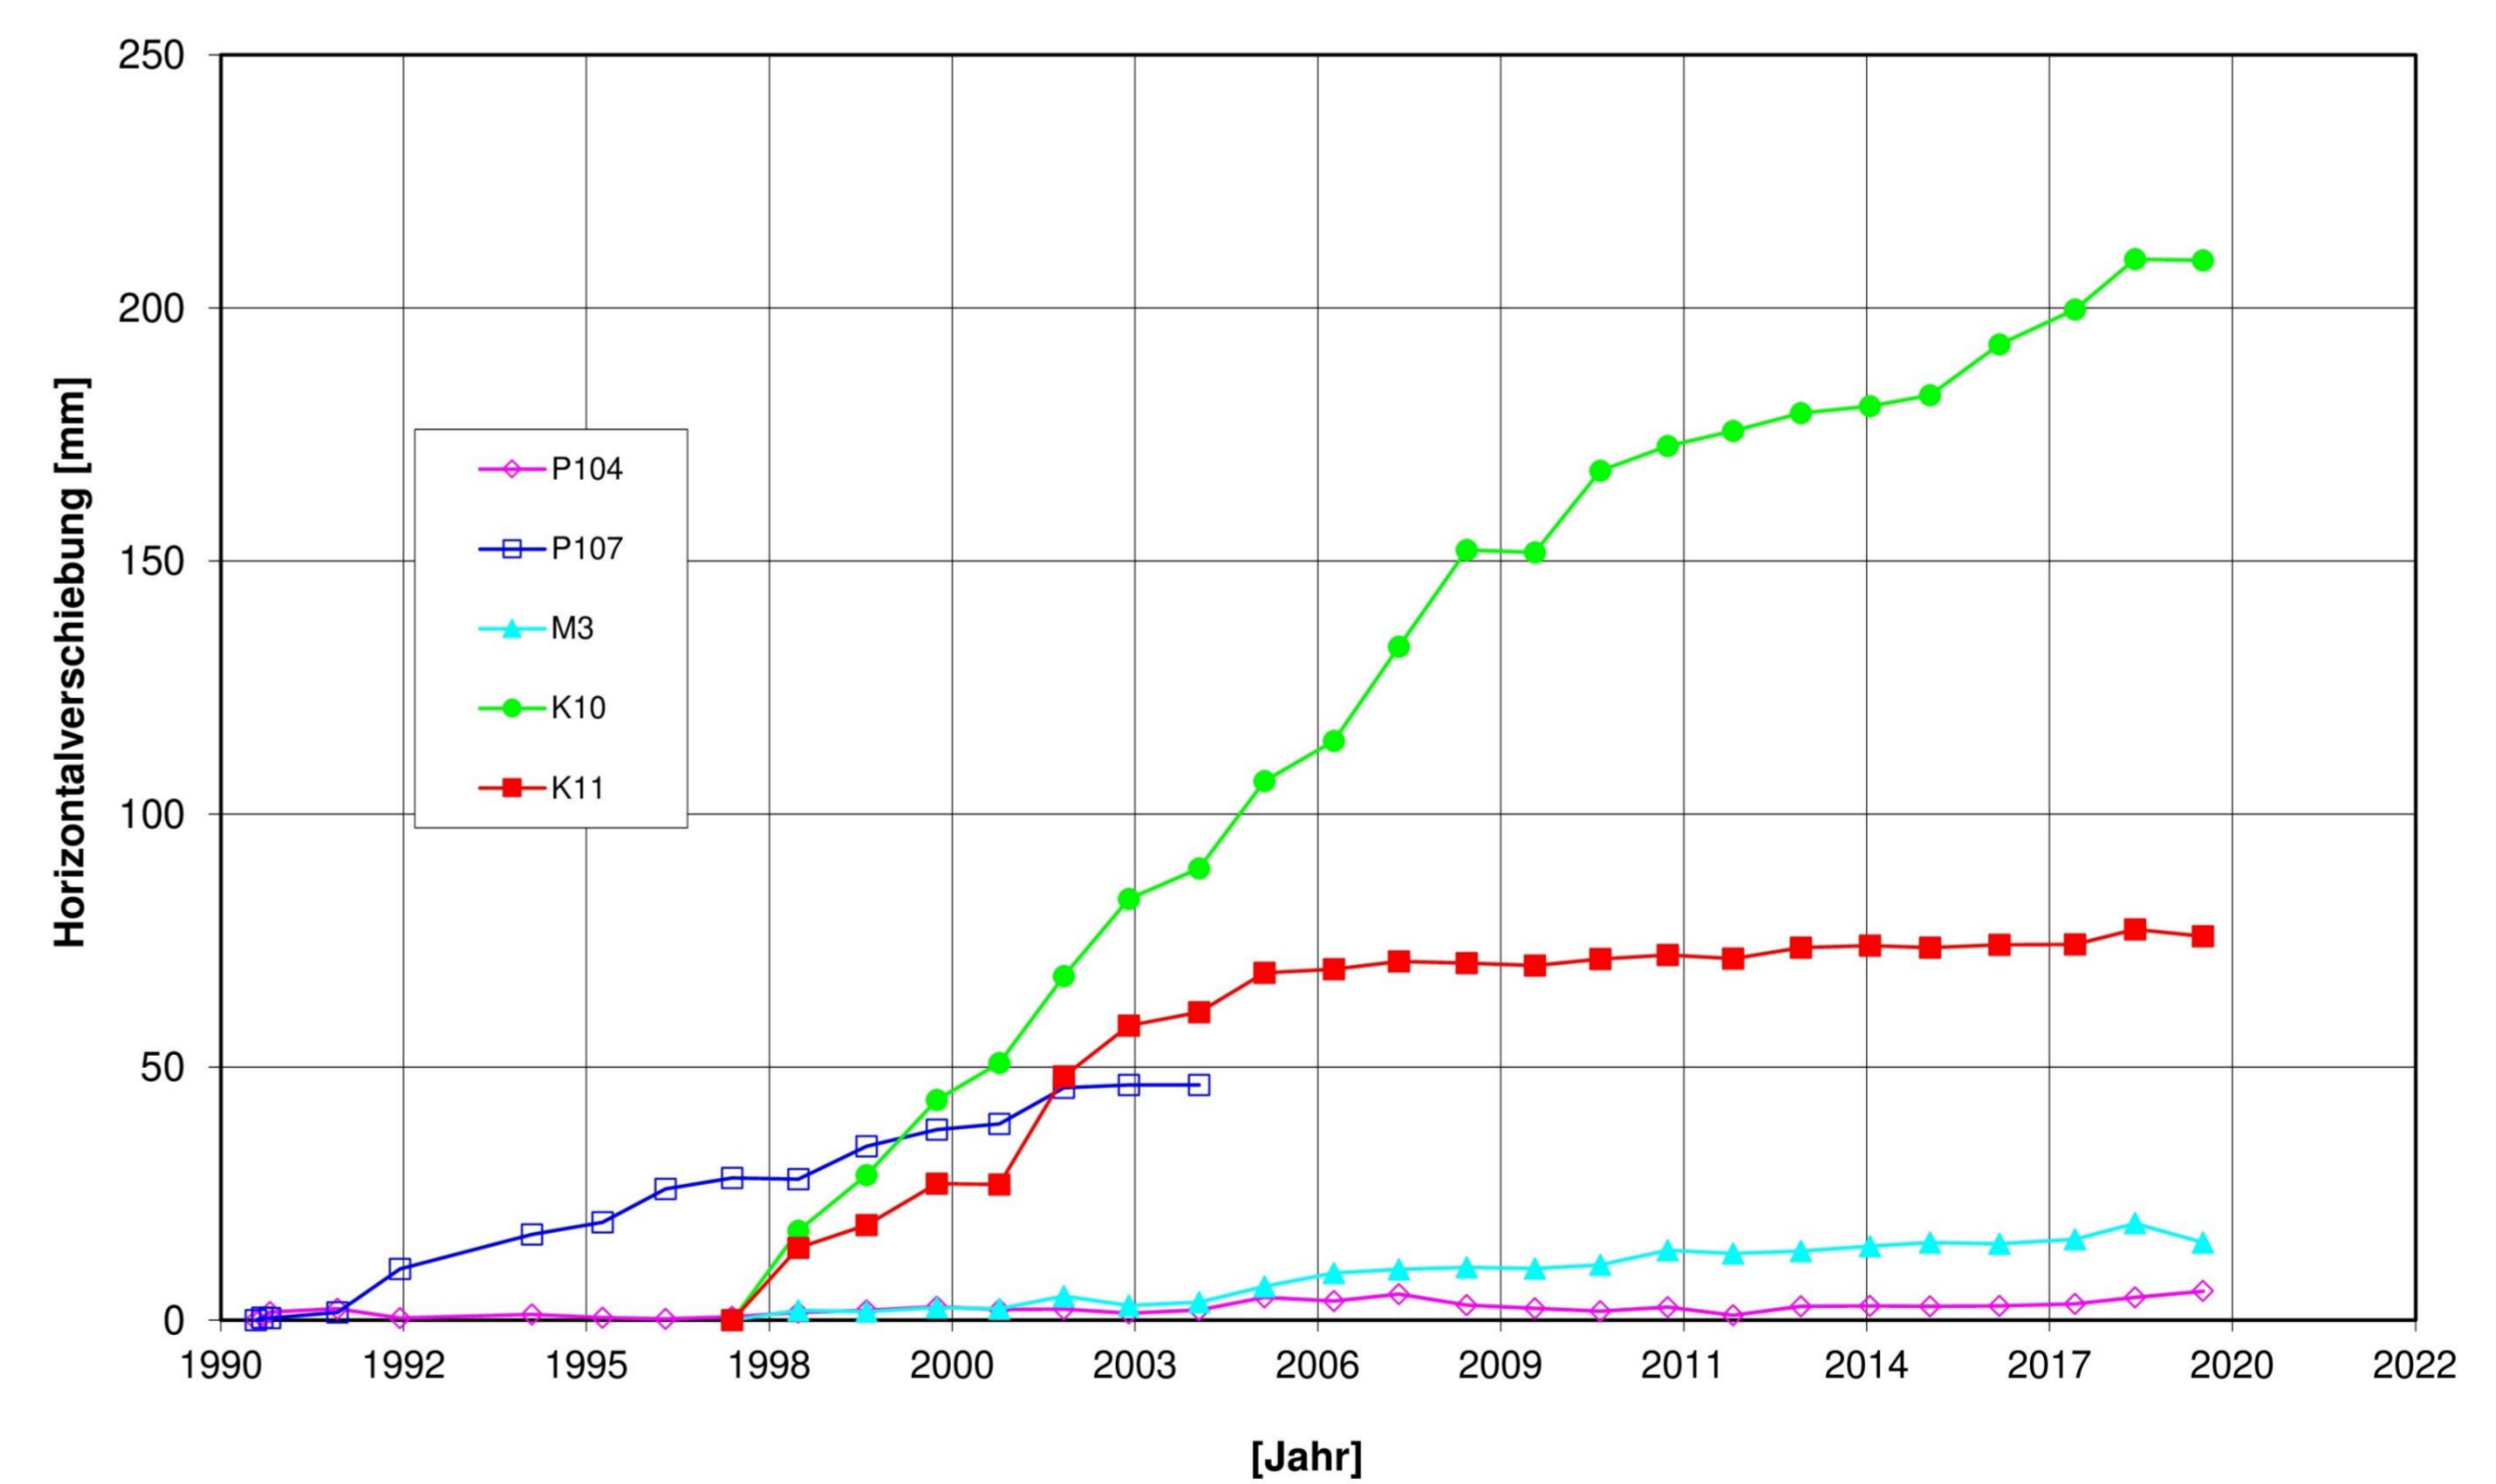
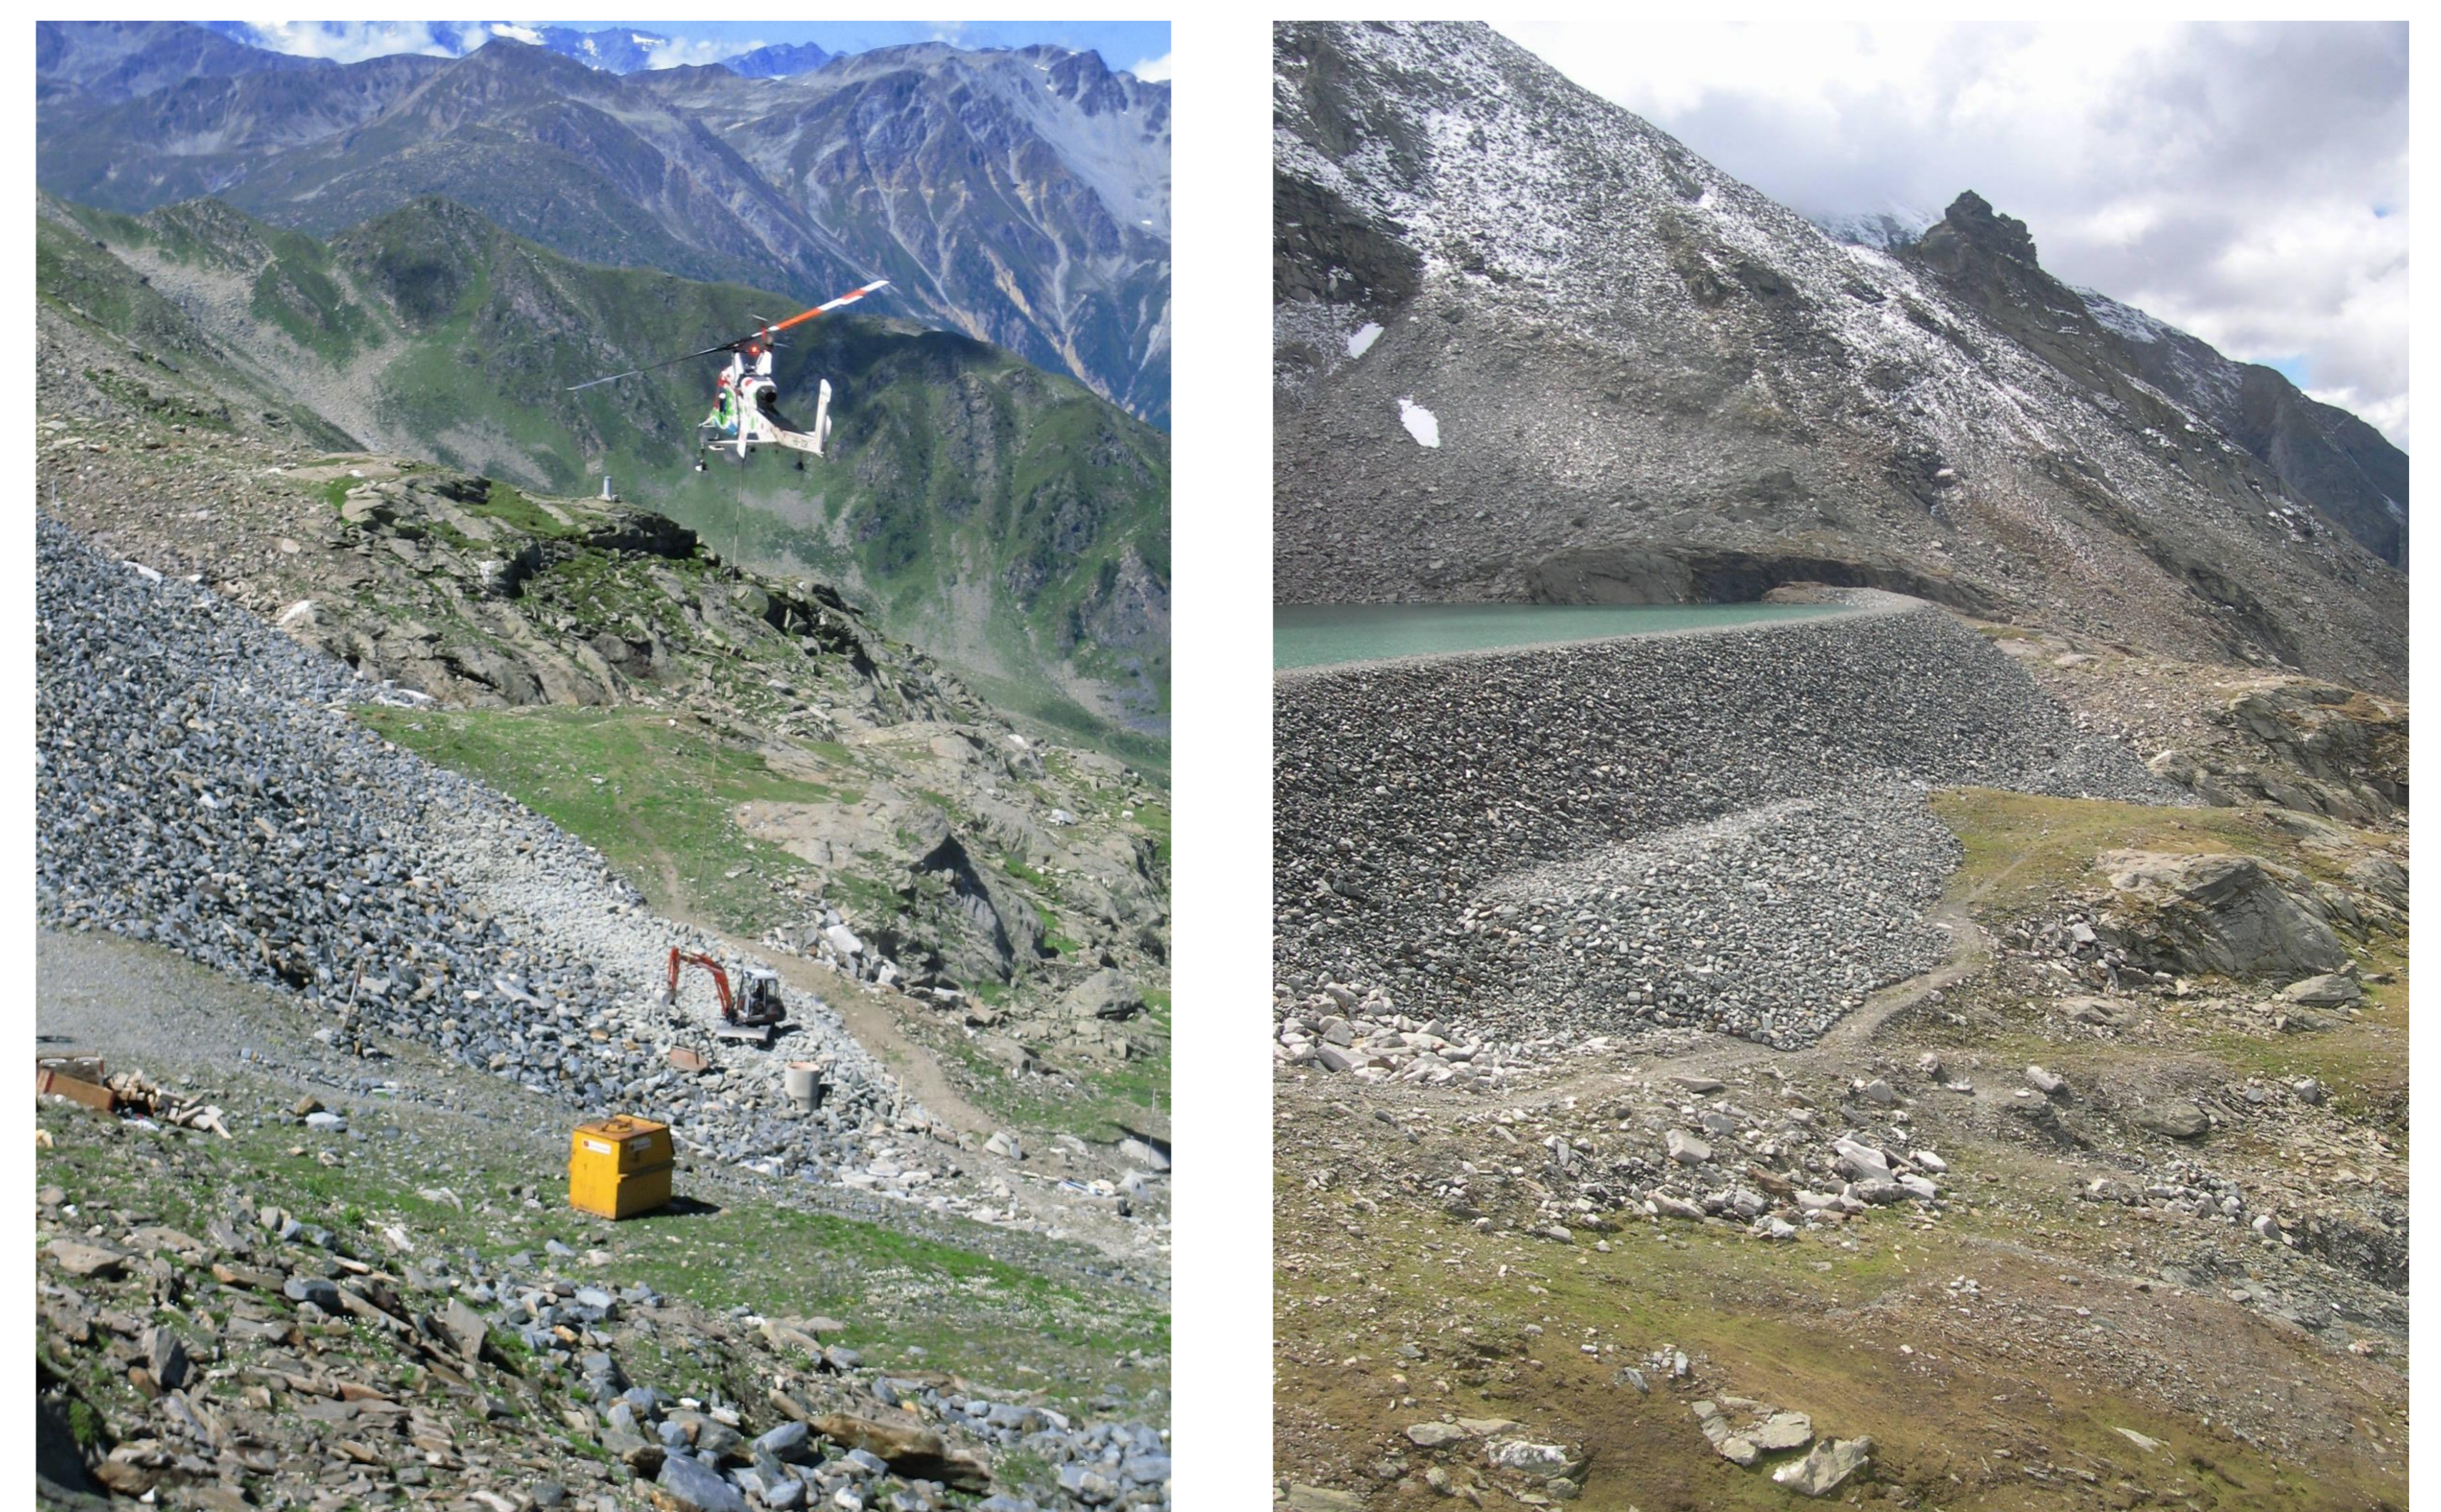
Abb. 4: Fotos während der Bauarbeiten.

Der Einfluss den Anschüttung auf die Böschungsverformungen hat sich somit über etwa 15 Jahre verteilt bevor eine endgültige Stabilisierung eingetroffen hat. Diese Dauer war wesentlich grösser als ursprünglich angenommen und kann rechnerisch nur sehr bedingt nachvollzogen werden.

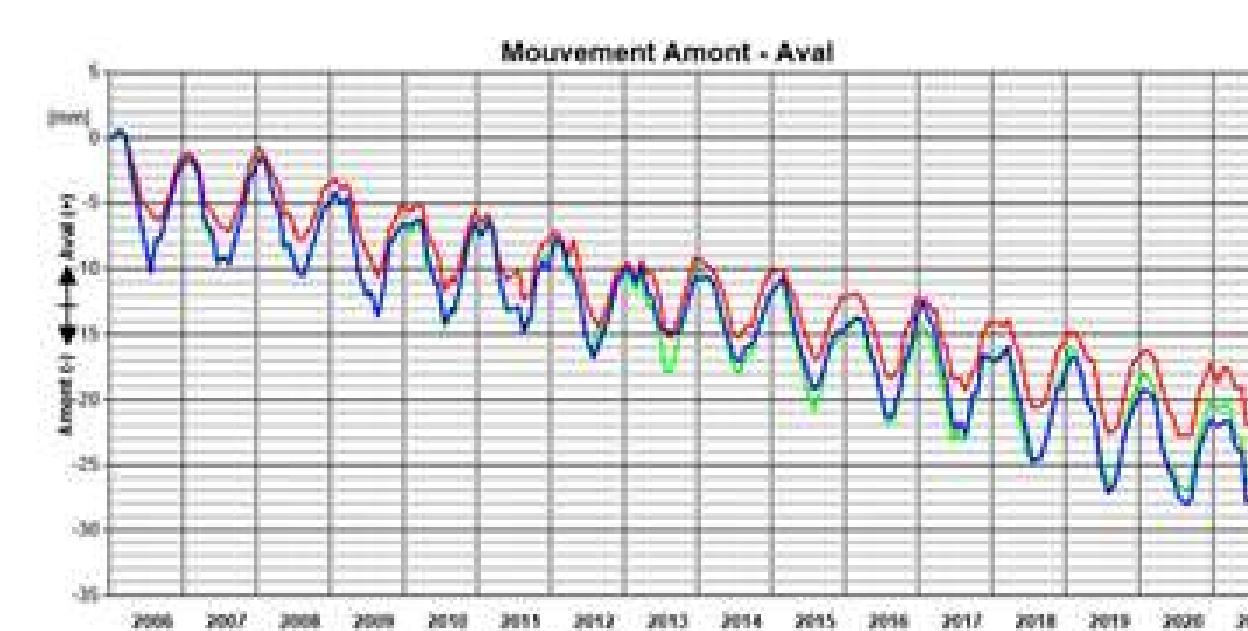
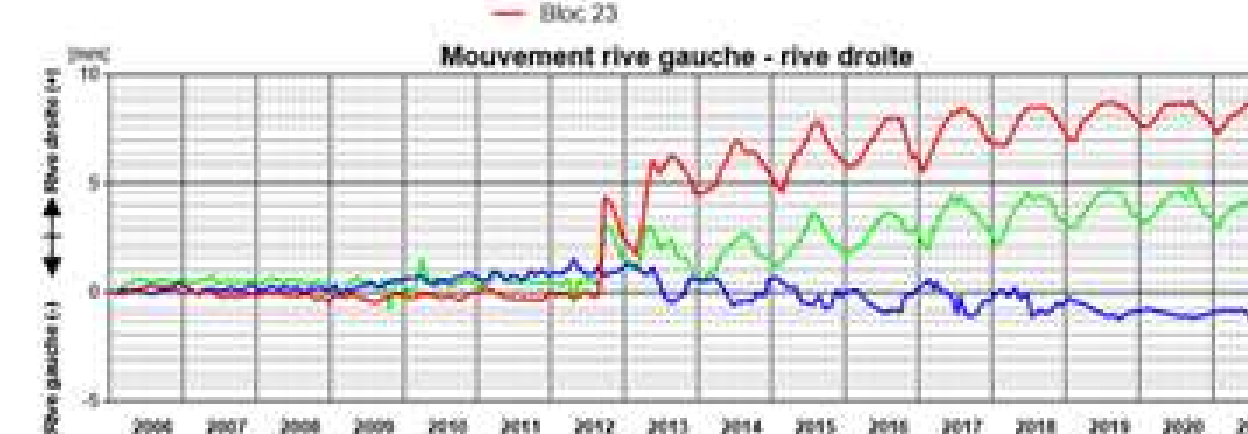
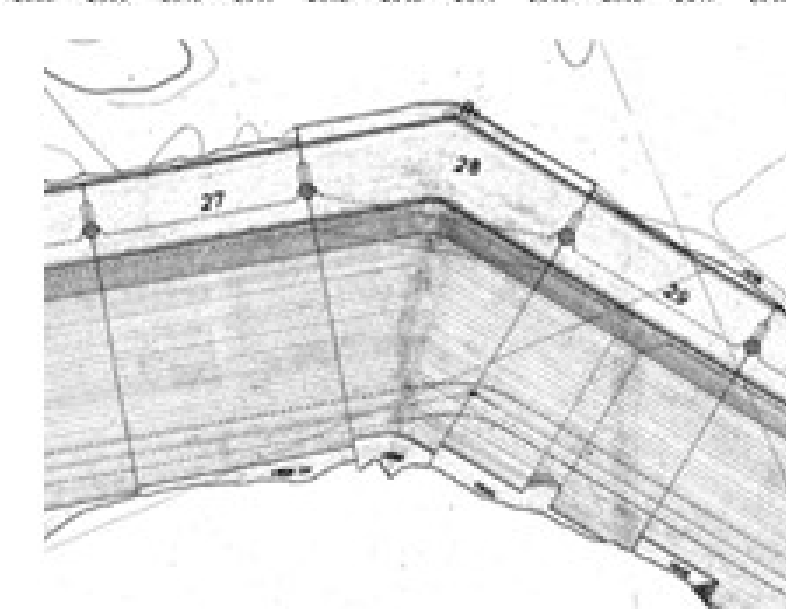
Fig. 3: Déplacement amont-aval / longitudinal de la partie centrale. Géométrie du coude rive gauche

La pathologie est associées à des constats de déformations irréversibles et fissures. Une distribution spatiale et temporelle hétérogène rend complexe et difficile la maîtrise de l'avancement. En effet, plusieurs facteurs influence la réaction. Une combinaisons d'autres pathologies et/ou phénomènes peut complexifier la compréhension.

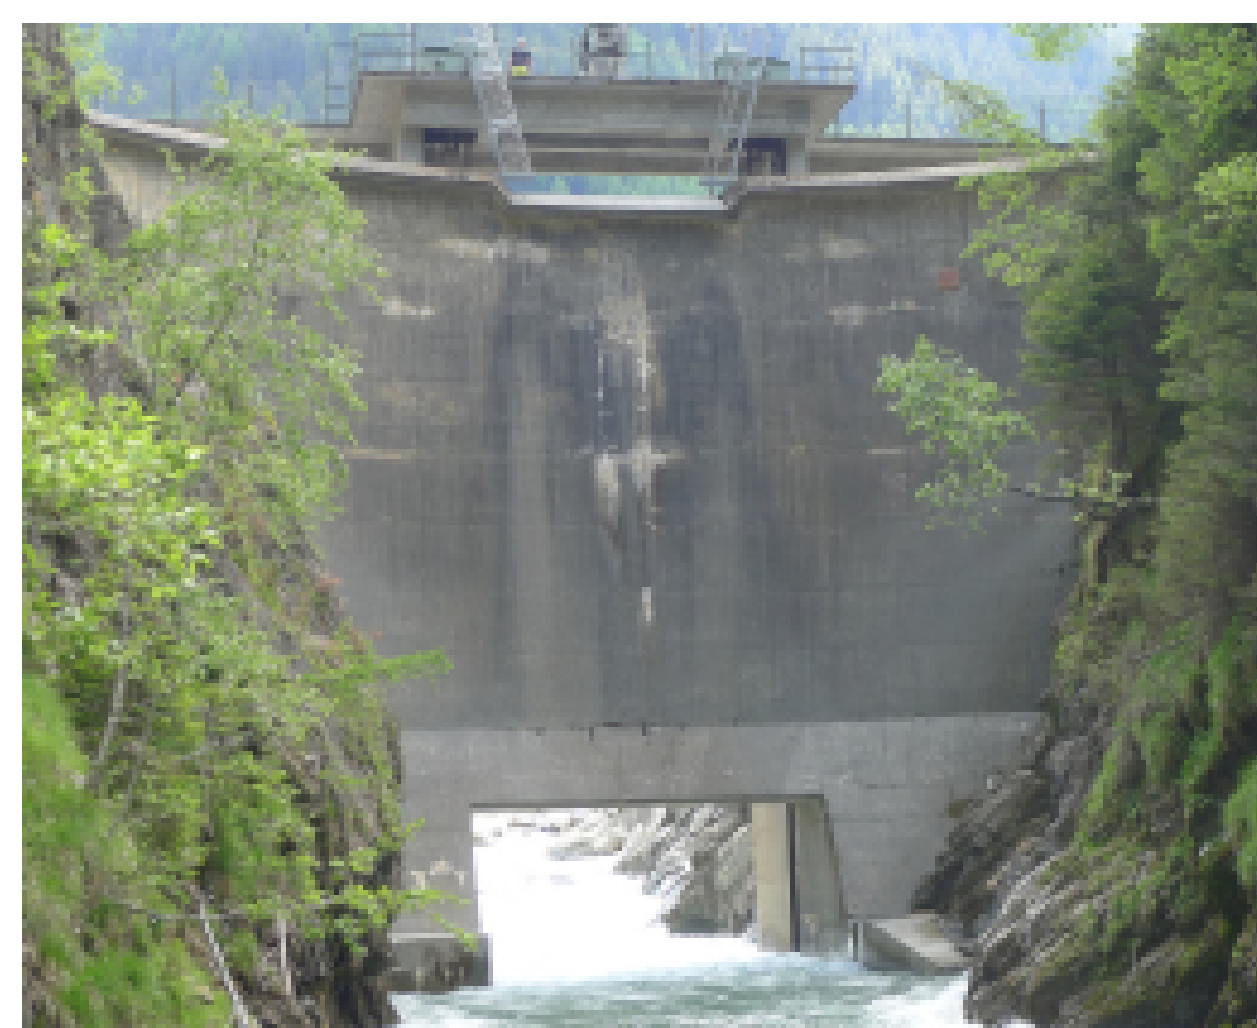
Fig. 1: Parement aval. Vidange ouverte

L'incident du 20.08.2013 a provoqué une perte de la capacité de stockage de l'aménagement de ~ 8 mois.

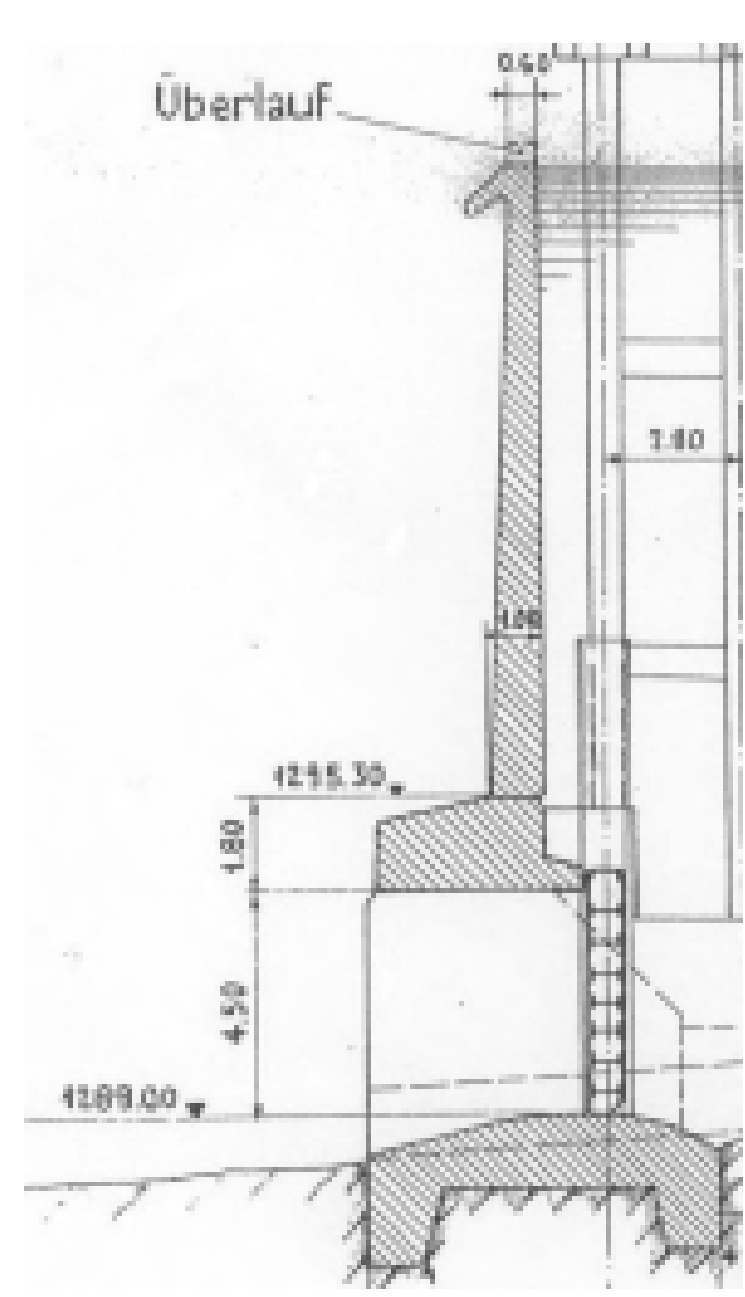
Fig. 2: Coupe à l'axe du barrage

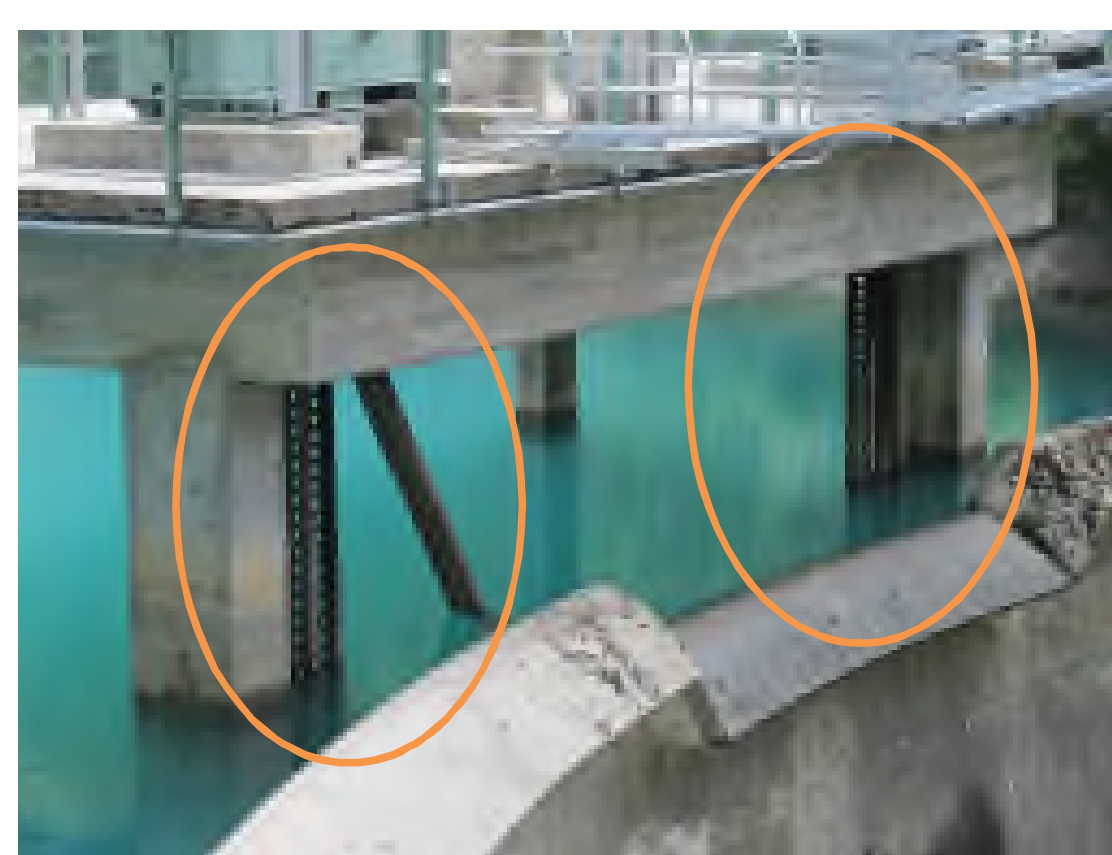
Fig. 4: Entraînement de la vanne avec chaînes

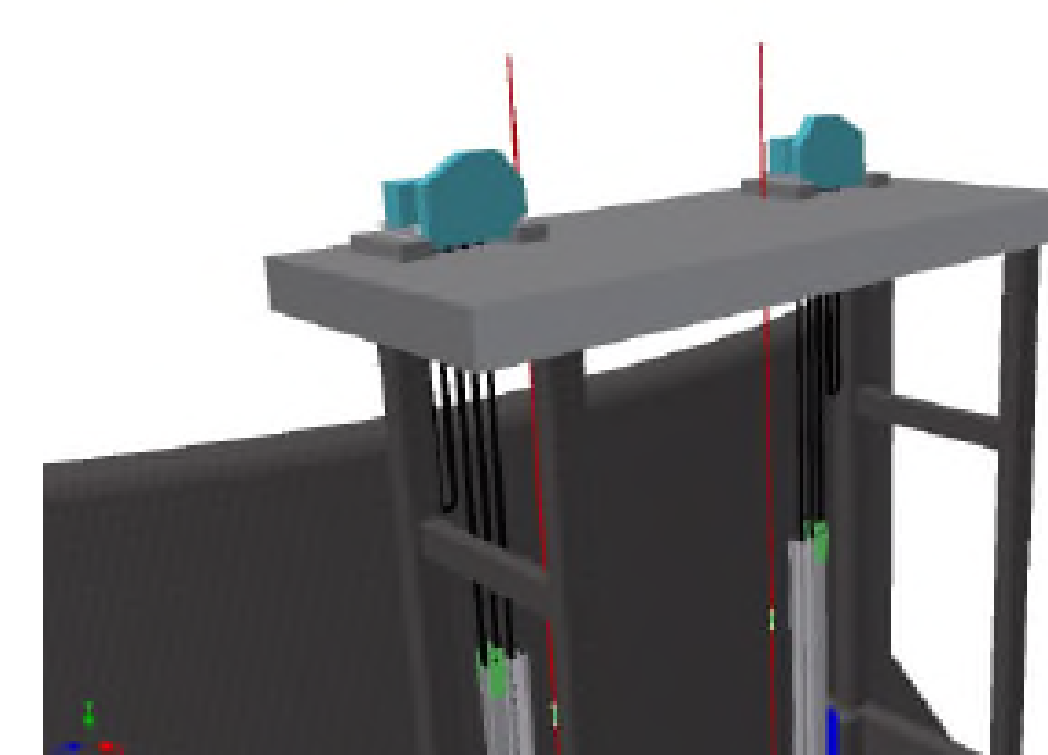
Fig. 12: Entraînement d'origine de la vidange. Barres DYWIDAG en attente

- Déviation des eaux (construction d'une digue sur le lit de la retenue) et gestion des apports à l'amont
- Vidange de la retenue par pompage
- Dégagement et ouverture de la vidange
- Assainissement de la vanne de décharge
- Installation d'un entraînement redondant de la vidange (barres DYWIDAG)
